## BITACORA ELECTRÓNICA DE OBRA

### REGISTRO DE LA BITACORA Y FOTO DEL CUADERNO DE OBRA

Confir ma Bitaco ra: Si	Nro Inform e: 131	Fecha Informe: 24-06-2019	Nombre De La Obra: Construccion y Mejoramiento de la Carretera llave- Mazocruz	Personal Encargado: CUTIPA MONZON NESTOR ARNULFO
-------------------------------------	----------------------------	------------------------------	---	--

REPORTE DEL 24 DE JUNIO DEL 2019

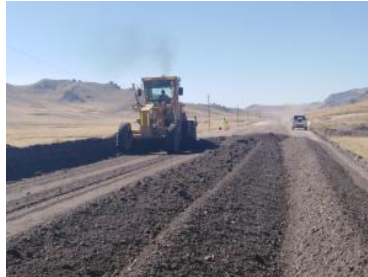
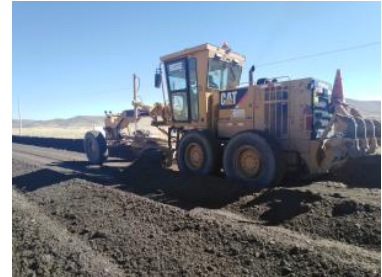
3

**Actividades:**  
Terraplen

**CDescripcion\_\_\_\_\_:**  
Conformación del cuerpo de terraplén ubicado en la progresiva km 20+460

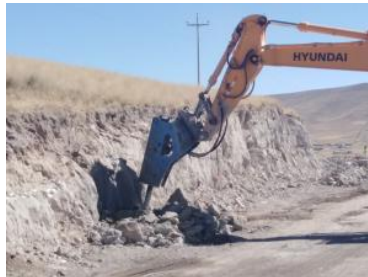
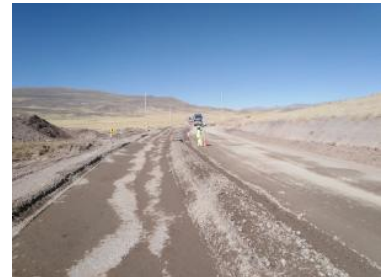
4

**Actividades:**  
Movimiento de tierras

**CDescripcion\_\_\_\_\_:**  
Martillando talud rocoso para el perfilado ubicado en la progresiva km 22+200

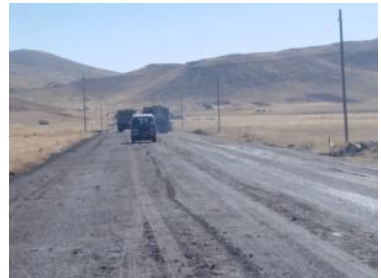
6

**Actividades:**  
Terraplen

**CDescripcion\_\_\_\_\_:**  
Segunda capa corona ubicado en la progresiva km 22+140

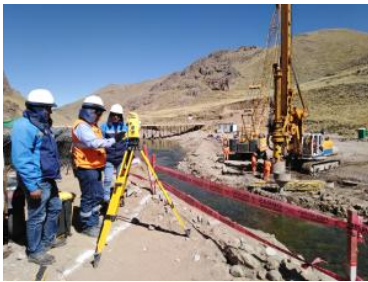
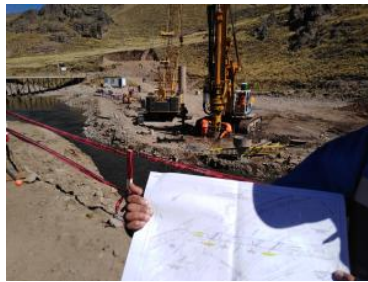
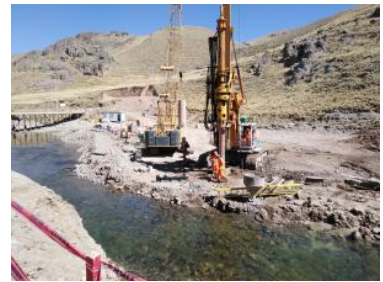
13

DEL PUENTE UNTAVE UBICADO EN LA PROGRESIVA KM 40+050 DE 90 M DE LONGITUD SE CONTINUA CON LA PERFORACIÓN DE PILOTES PARA EL PILAR CENTRAL DERECHO, LA EJECUCIÓN DE ESTE PUENTE SE TUVO UN RETRASO SIGNIFICATIVO POR LA FALTA DE CAMISetas O FUNDAS PARA EL PILOTAJE, YA QUE EN EL PRIMER PILOTE EN EL MOMENTO DEL VACEADO NO SE PUDIERON EXTRAER TRES CUEROS.

Puente Untave (L=90 m)

Ubicado en la progresiva km 40+050, verificación del replanteo de ejes de pilotes para su perforación.

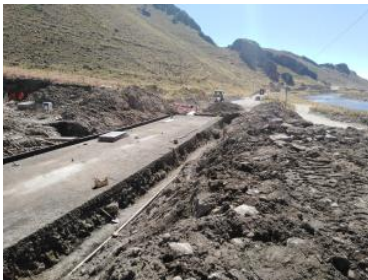
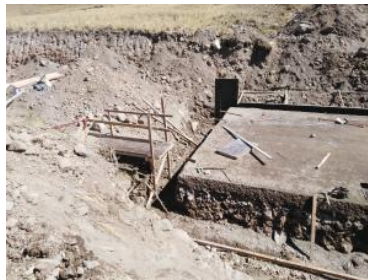
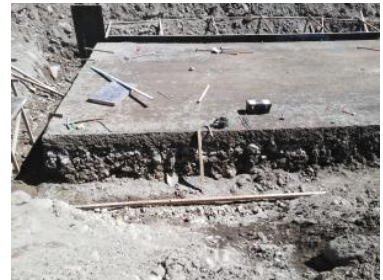
14

Baden N° 02

ubicado en la progresiva km 41+425 de 30 m de longitud por 8.4 m de ancho, movimiento de tierras

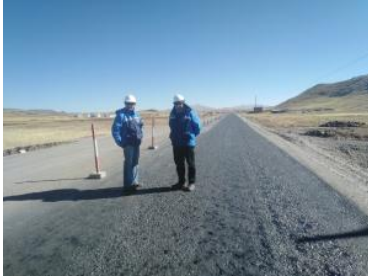
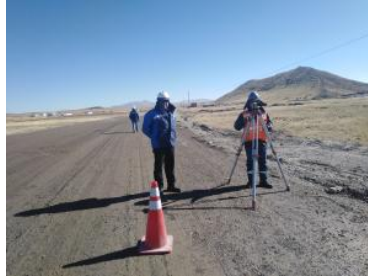
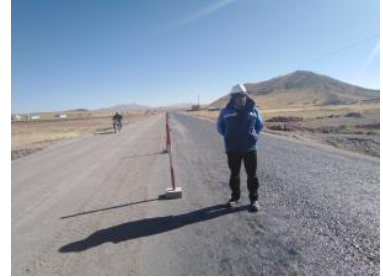
15

**Actividades:**  
Imprimado

ubicado en la progresiva km 13+200 lado (carril) izquierdo, Ing. Jesús Sanchez Sanchez Esp Control de Calidad y el Ing. Hernan del Aguila Alvis Esp. en Seguridad ambos de la Supervision HOB Consultores.

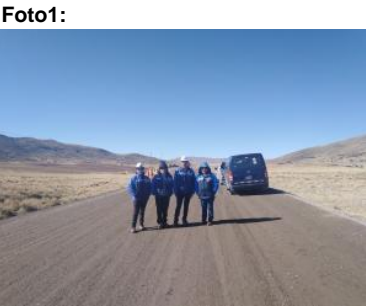
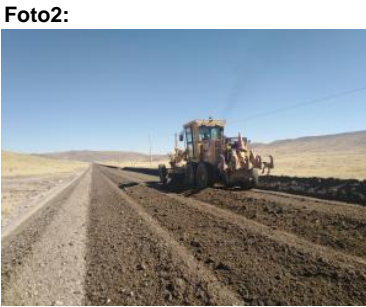
16

**Actividades:**  
Terraplén

**CDescripcion\_\_\_\_\_:**  
ubicado en la progresiva km 20+400 Ing. Gladys Camasca Giraldo Esp en Hidrología, Abog. Paquita Elizabeth Soberon Esp. Legal en Liberación de Predios y Arql. Giovanna Pinillos Ruíz todas de la Supervisión HOB Consultores.
