BITACORA ELECTRÓNICA DE OBRA

REGISTRO DE LA BITACORA Y FOTO DEL CUADERNO DE OBRA

Confir ma Bitaco ra: Si	Nro Inform e: 131	Fecha Informe: 24-06-2019	Nombre De La Obra: Construccion y Mejoramiento de la Carretera llave- Mazocruz	Personal Encargado: CUTIPA MONZON NESTOR ARNULFO
-------------------------------------	----------------------------	------------------------------	---	--

REPORTE DEL 24 DE JUNIO DEL 2019

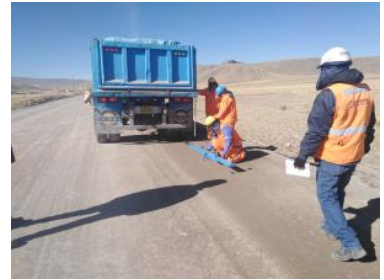
CDescripcion_____:

1 Viga benkelman entre las progresiva km 12+240 hasta el km 12+510, mediciones que cumplen con los parámetros de la viga

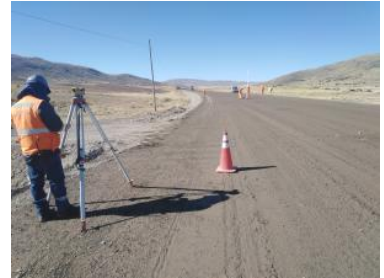
CDescripcion_____:

2 Chequeo de la nivelación, bombeo y peralte de la base granular en la progresiva km 13+450

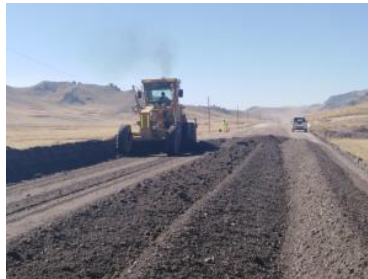
3

CDescripcion_____:
Conformación del cuerpo de terraplén ubicado en la progresiva km 20+460

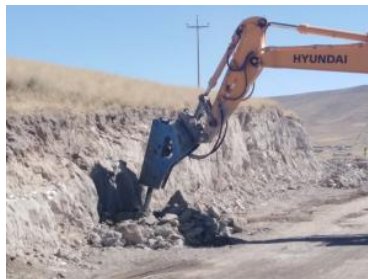
4

CDescripcion_____:
Martillando talud rocoso para el perfilado ubicado en la progresiva km 22+200

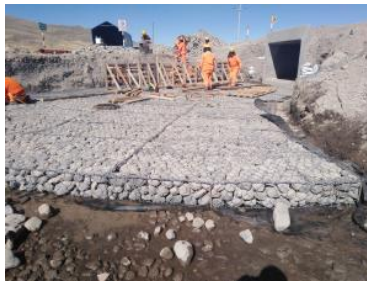
5

CDescripcion:
Alcantarilla tipo MCA de 3.0 x 2.0 m ubicado en la progresiva km 21+550, construcción de gaviones tipo caja.

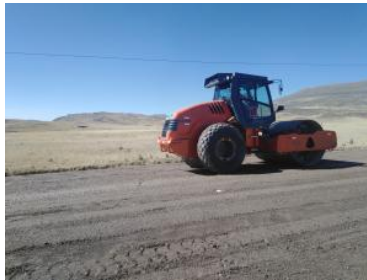
6

CDescripcion:
Segunda capa corona ubicado en la progresiva km 22+140

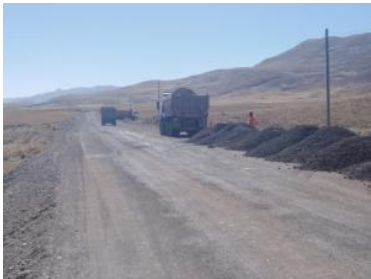
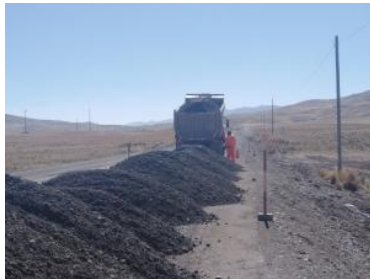
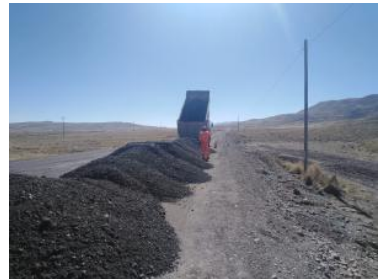
7

CDescripcion_____:
Transporte de material desde la cantera N° 04 depositado en el km 30+220

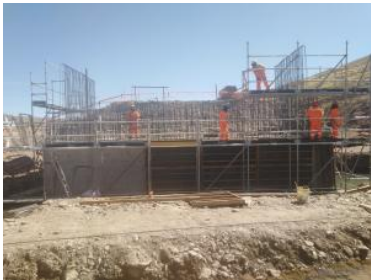
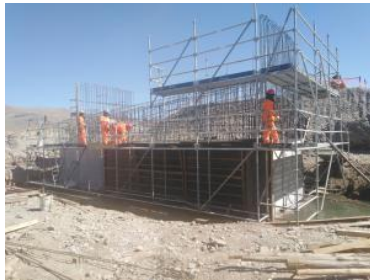
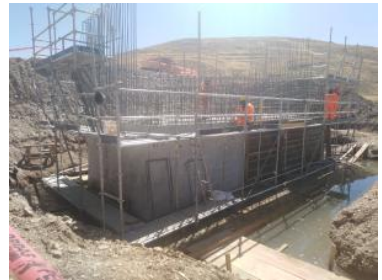
8

CDescripcion_____:
Desencofrado y armado de acero en elevacio de estribo

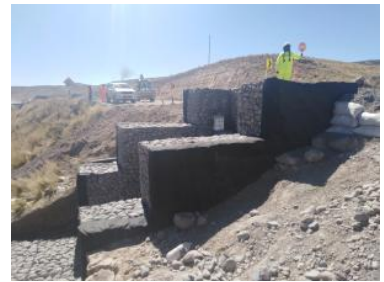
11

CDescripcion_____:
Alcantarilla tipo tmc de 36 plg ubicado en la progresiva km 37+030, ejecución de gaviones de salida

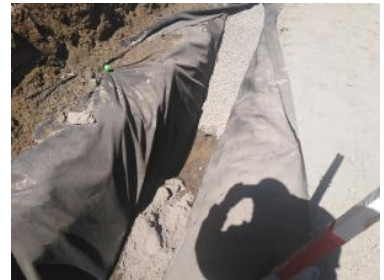
12

CDescripcion_____:
relleno con material granular según gradación para filtro, ubicado en la progresiva km 36+960

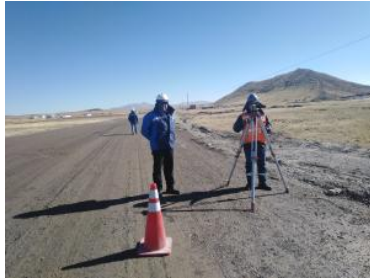
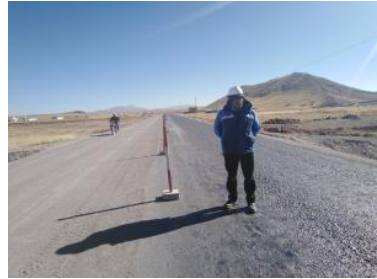
15

CDescripcion_____:
ubicado en la progresiva km 13+200 lado (carril) izquierdo, Ing. Jesús Sanchez Sanchez Esp Control de Calidad y el Ing. Hernan del Aguila Alvis Esp. en Seguridad ambos de la Supervision HOB Consultores.
