## BITACORA ELECTRÓNICA DE OBRA

<b>Confirma Bitacora:</b> Si	<b>Nro Informe:</b> 114	<b>Fecha Informe:</b> 21-06-2019	<b>Nombre De La Obra:</b> Carretera Moquegua - Omate - Arequipa Tramo: Il km. 35 al km. 153,50	<b>Personal Encargado:</b> LUZMILA GUERRA MOTTA
---------------------------------	----------------------------	-------------------------------------	---	--

### PANEL FOTOGRAFICO

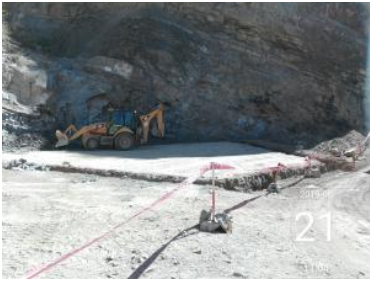
**Foto1:**

**Actividades:**  
Actividades de ejecución contractual de obras de arte: excavación para badén ubicado en progresiva 119+220 aproximadamente.

- Los trabajos se realizan con el apoyo de un martillo sobre neumáticos y una retroexcavadora con sus respectivos operadores (fotos N°s 2 y 3)
- Se realiza las excavaciones perimetrales (uñas de badén) (foto N° 2)
- El material producto de excavaciones es acopiado a un lado del badén para su posterior eliminación (foto N° 3)
- No se aprecia vigías en el tramo, sin embargo los trabajos en ejecución no interfieren con el tránsito vehicular ni peatonal.

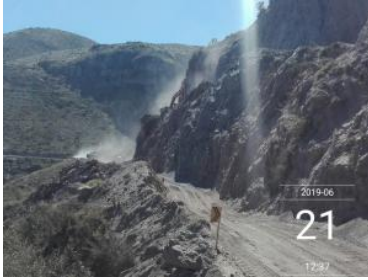
**Foto1:**

De los trabajos en ejecución de movimiento de tierras se aprecia gran cantidad de polvareda, y caída de material hacia el talud inferior los cuales podrían ocasionar enfermedades respiratorias en los trabajadores y falsos rellenos y contaminación ambiental negativa respectivamente.

- Los trabajos se realizan con el apoyo de dos excavadoras sobre orugas con sus respectivos operadores (fotos N°s 2 y 3)
- Parte del material viene cediendo al talud inferior generando gran cantidad de polvareda, falsos rellenos y contaminación ambiental negativa (foto N° 1)
- La maquinaria se encuentra ubicada en la banquetta superior de la plataforma (foto N°3)

Se sugiere a la Supervisión y Contratista que a través de sus especialistas pudieran tomar acciones a fin de minimizar el impacto ambiental negativo así como reducir la producción de polvo en los trabajos de movimiento de tierras mediante mantenimiento de tránsito (riego de vía) mas continuos y evitar posibles enfermedades respiratorias u otras al personal de obra.
