## BITACORA ELECTRÓNICA DE OBRA

### REGISTRO DE LA BITACORA Y FOTO DEL CUADERNO DE OBRA

Confirma Bitacora:	Nro Informe:	Fecha Informe:	Nombre De La Obra:	Personal Encargado:
No Aplicación	Informe N° 21	20-06-2019	Carretera Oyon- Ambo, Tramo II: Dv. Cerro de Pasco- Dv. Chacayan	OMAR LENIN CUESTAS HUALLPA

Perfilado de Talud - Eliminación de Material Excedente - Explanación

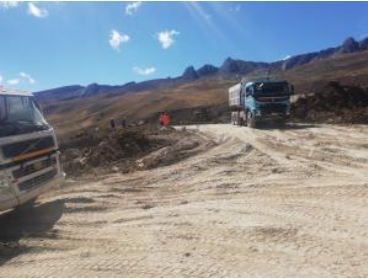
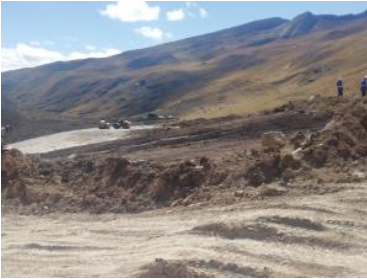
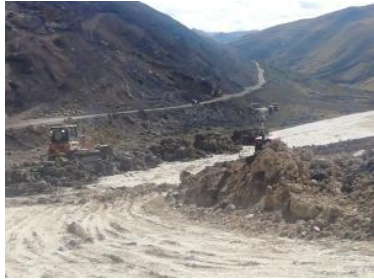
5

**CDescripcion\_\_\_\_\_:**  
(Km 188+00) Vistas fotográficas donde se puede apreciar los trabajos realizados en movimiento de tierras, explanación y conformación de la plataforma para la Planta Chancadora.

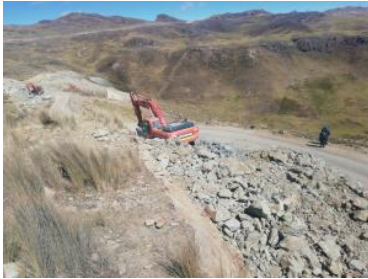
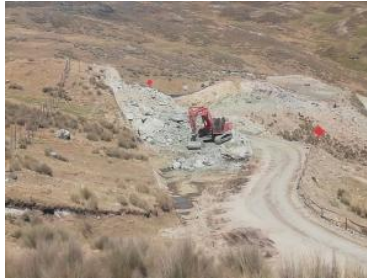
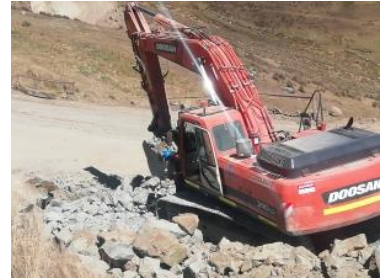
6

(Km 182+070) Se continúa con los trabajos de eliminación del material de voladura (Rocas), material que es clasificado, las que no se usarán para el mejoramiento son transportados y almacenados en el DME N° 10 ubicado en el km 169+850.
