## BITACORA ELECTRÓNICA DE OBRA

Confirma Bitacora:	Nro Informe: 20-06-2019	Fecha Informe: 20-06-2019	Nombre De La Obra: Carretera Oyon- Ambo, Tramo II: Dv. Cerro de Pasco- Dv. Chacayan	Personal Encargado: OMAR LENIN CUESTAS HUALLPA
No Aplica	Informe No 21

Perfilado de Talud - Eliminación de Material Excedente - Explanación

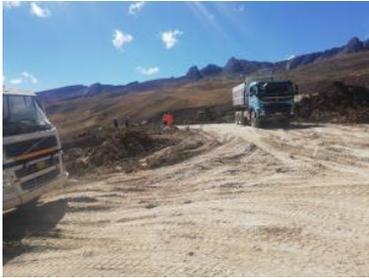
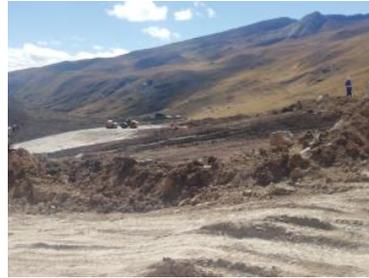
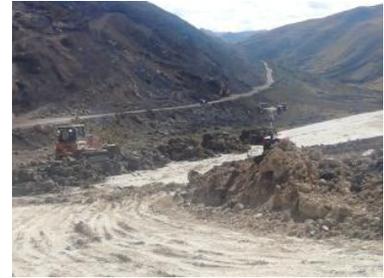
5

(Km 188+00) Vistas fotográficas donde se puede apreciar los trabajos realizados en movimiento de tierras, explanación y conformación de la plataforma para la Planta Chancadora.

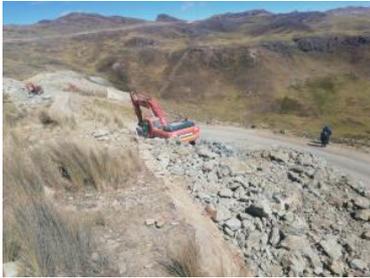
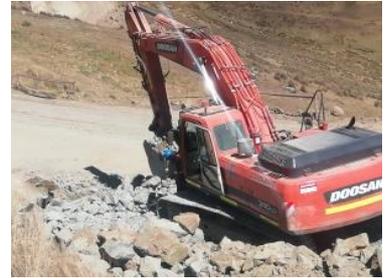
6

(Km 182+070) Se continúa con los trabajos de eliminación del material de voladura (Rocas), material que es clasificado, las que no se usarán para el mejoramiento son transportados y almacenados en el DME N° 10 ubicado en el km 169+850.
