BITACORA ELECTRÓNICA DE OBRA

Confirma Bitacora: Si	Nro Informe: 115	Fecha Informe: 22-06-2019	Nombre De La Obra: Carretera Moquegua - Omate - Arequipa Tramo: II km. 35 al km. 153,50	Personal Encargado: LUZMILA GUERRA MOTTA
-----------------------	------------------	---------------------------	---	--

Panel Fotográfico de la Bitacora de Obras

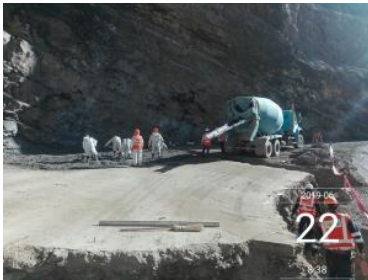
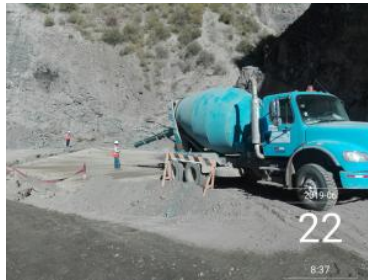
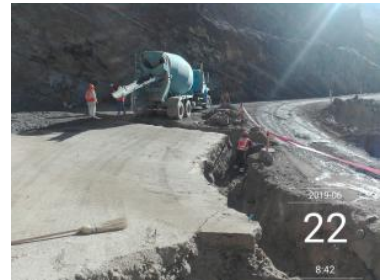
Actividades de ejecución contractual de obras de arte: solado para badén ubicado en progresiva 119+220 aproximadamente.

- El concreto es transportado en un camión mixer y vertido en el área previamente habilitado y preparada para solado de badén (fotos N°s 1, 2 y 3)
- Se cuenta con participación de personal profesional del contratista en la dirección de los trabajos en ejecución (foto N° 2)
- El área de trabajo se encuentra señalizada (fotos N°s 1 y 3)
- Se perfilan las excavaciones realizadas para uñas de badén (foto N° 3)
- Se ha tomado conocimiento que el concreto $f'c=100$ kg/cm² es producido en la planta de concreto ubicado en la progresiva 115+200 aproximadamente

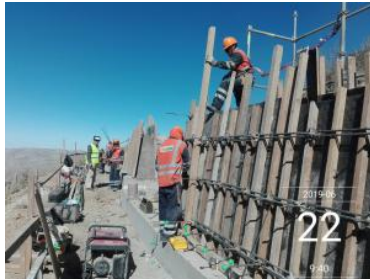
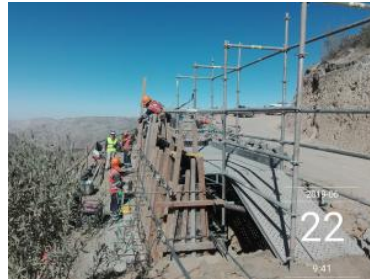
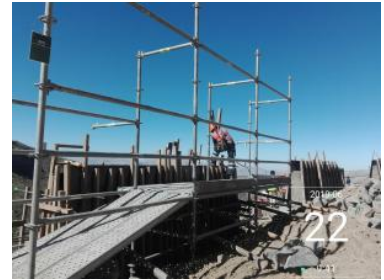
Actividades de ejecución contractual: Desencofrado y encofrado en muro de contención de concreto ciclópeo ubicado en la progresiva 141+420 aproximadamente

- Desencofrado de paneles en muros de contención (fotos N°s 1, 2 y 3)
- El recorrido en obra durante el día de hoy se realiza de forma conjunta con el ingeniero Reusche López Tommy Fernando especialista en seguridad y salud en el trabajo del Consorcio Supervisor de obra (fotos N°s 1 y 2)
- Habilitación de andamios que lleva la tarjeta verde la cual indica que el andamio se encuentra apta para su uso (foto N° 3)
- Instalación de barandas de seguridad perimetrales (foto N° 1)

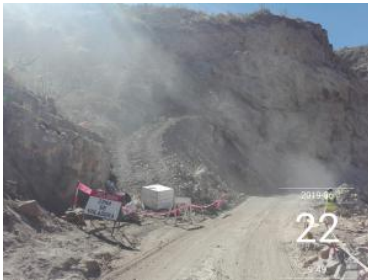
Foto1:

Actividades de ejecución contractual: Voladura de rocas entre las progresivas 142+210 @ 142+240 y volumen estimado a remover de 1100 m3 aproximadamente

- El material explosivo ha sido transportado con anticipación al área donde se realizara la voladura de rocas (foto N° 1,) sector que se encuentra debidamente señalado.
- El paso de vehículos genera gran cantidad de polvareda en el área de trabajo (foto N° 2), generando incomodidad en los trabajadores, más aun cuando se vienen desarrollando trabajos de desencofrado de paneles en muro de contención en la progresiva 142+300 aproximadamente (foto N° 3).
- El material explosivo viene siendo cargado en la banqueta ubicada entre las progresivas descritas.

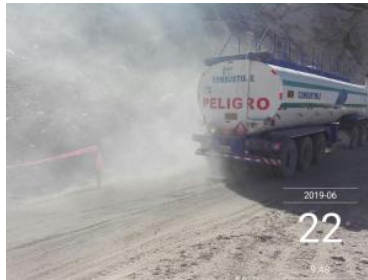
Foto2:

De los trabajos en ejecución de movimiento de tierras se aprecia gran cantidad de polvareda (al tránsito de vehículos) lo cual podría ocasionar enfermedades respiratorias u otras a los trabajadores de obra, además del impacto ambiental negativo.

Se sugiere a la Supervisión y Contratista que a través de sus especialistas pudieran tomar acciones a fin de minimizar el impacto ambiental negativo y posibles enfermedades respiratorias en los trabajadores por la producción de polvo debido al tránsito vehicular en la carretera en construcción mediante mantenimiento de tránsito (riego de vía) mas continuos.

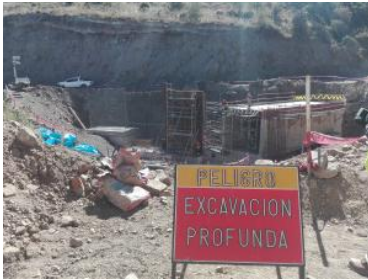
Foto1:

Actividades de ejecución contractual: ejecución de muro cabezal ubicado en progresiva 144+750 aproximadamente

- Encofrado de paneles y armado de acero para muro de contención (fotos N°s 1, 2 y 3)
- Señalización de identificación de los trabajos en ejecución (foto N° 1)
- El paso de vehículos genera gran cantidad de polvareda en el área de trabajo (fotos N°s 2 y 3), generando incomodidad en los trabajadores.
- Habilitación de andamios (foto N° 3)
- Señalización de áreas de trabajo (foto N° 3)

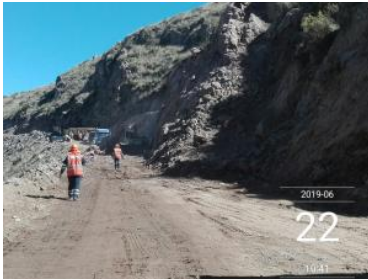
Foto1:

Actividades de ejecución contractual: limpieza de plataforma post voladura de rocas realizada entre las progresivas 148+920 @ 148+990 aproximadamente

- Los trabajos se realizan con el apoyo de una excavadora sobre orugas y volquetes (fotos N°s 1 y 2)
- Parte del material removido ha caído al talud inferior generando falsos rellenos e impacto ambiental negativo (foto N° 2)
- Dependiendo del alcance de la cuchara de la excavadora sobre orugas se viene limpiando el material caído al talud inferior (foto N° 3)
- Los vigías no cuentan con radios

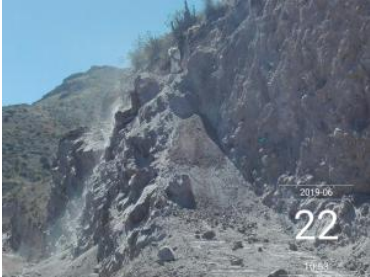
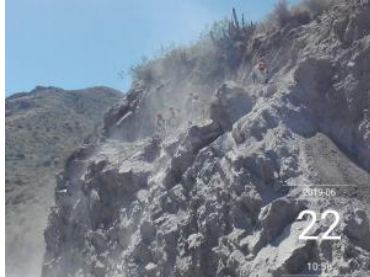
Actividades:
Actividades de ejecución contractual: Des quinche manual de talud superior en progresivas 149+290 aproximadamente

- Los trabajos se realizan de forma manual (fotos N°s 1 y 2).
- Dado que los trabajos se realizan en talud los trabajadores se encuentran sujetos a líneas de vida mediante el arnés de seguridad (fotos N°s 1 y 2).
- Después de aproximadamente 1 hora en el tramo llegó una excavadora sobreescurgas a efectos de limpiar la plataforma y habilitar el tránsito vehicular (fotos N° 3)

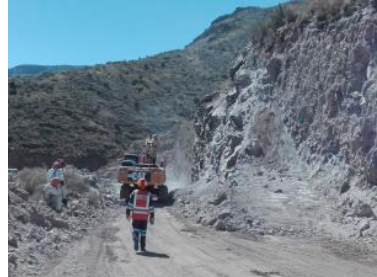
Foto3:

De los trabajos de movimiento de tierras realizados en la progresiva 149+290 aproximadamente, no se contaría con la maquinaria necesarios para la ejecución de la partida.

De los trabajos de movimiento de tierras realizados en la progresiva 149+290 aproximadamente, se sugiere contar con los equipos y maquinaria necesarios antes de la ejecución de la partida, a fin de evitar molestias y demoras innecesarias en la población usuaria de la carretera en construcción.
