BITACORA ELECTRÓNICA DE OBRA

REGISTRO DE LA BITACORA Y FOTO DEL CUADERNO DE OBRA

Confir ma Bitaco ra: Si	Nro Inform e: 131	Fecha Informe: 24-06-2019	Nombre De La Obra: Construccion y Mejoramiento de la Carretera llave- Mazocruz	Personal Encargado: CUTIPA MONZON NESTOR ARNULFO
-------------------------------------	----------------------------	------------------------------	-----------------------------------------------------------------------------------------	--------------------------------------------------------

REPORTE DEL 24 DE JUNIO DEL 2019

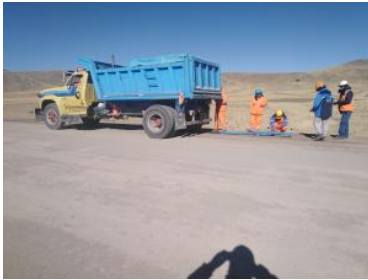
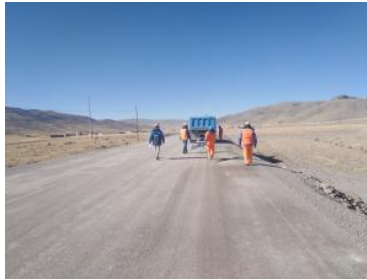
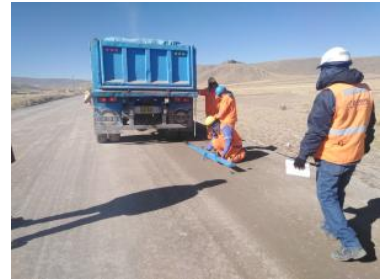
1 Viga benkelman entre las progresiva km 12+240 hasta el km 12+510, mediciones que cumplen con los parámetros de la viga

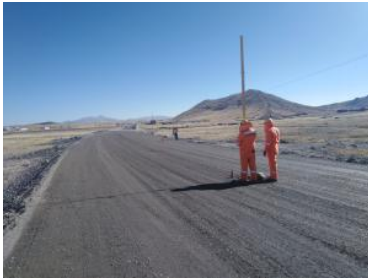
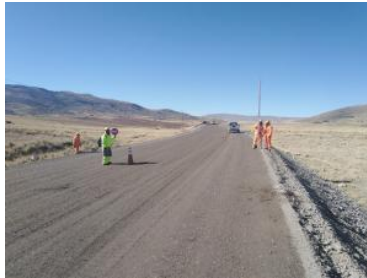
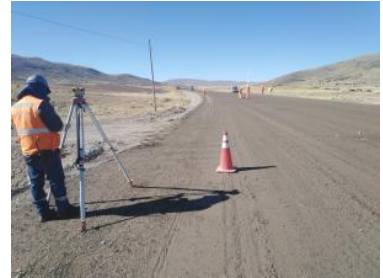
2 Chequeo de la nivelación, bombeo y peralte de la base granular en la progresiva km 13+450

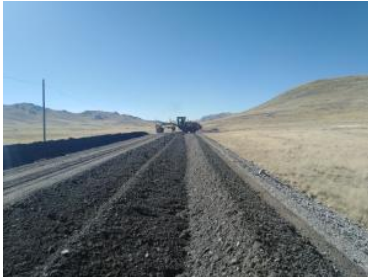
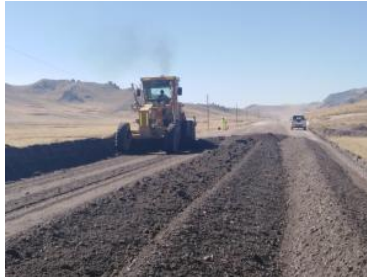
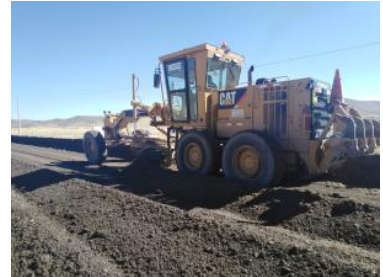
3

CDescripcion_____:
Conformación del cuerpo de terraplén ubicado en la progresiva km 20+460

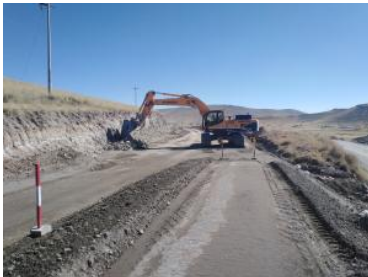
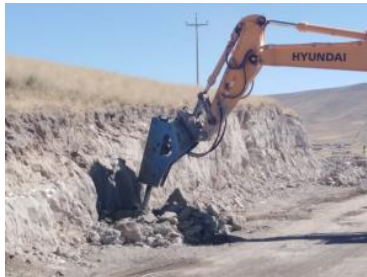
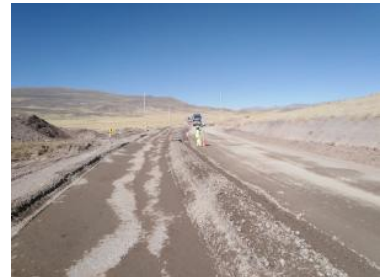
4

CDescripcion_____:
Martillando talud rocoso para el perfilado ubicado en la progresiva km 22+200

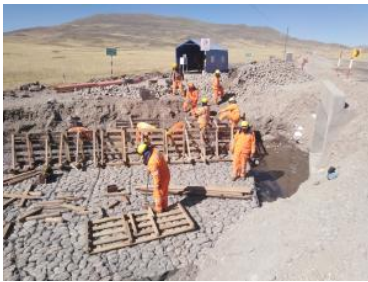
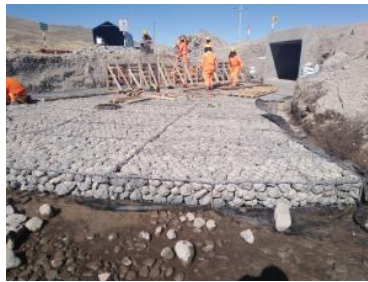
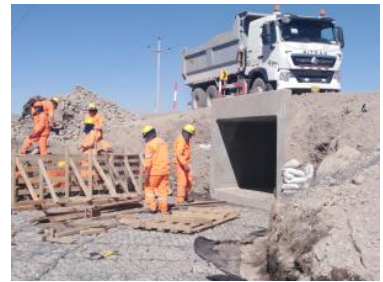
5

CDescripcion_____:
Alcantarilla tipo MCA de 3.0 x 2.0 m ubicado en la progresiva km 21+550, construcción de gaviones tipo caja.

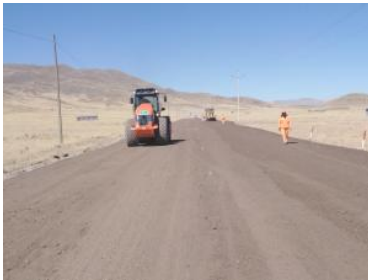
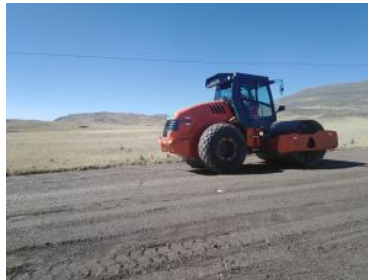
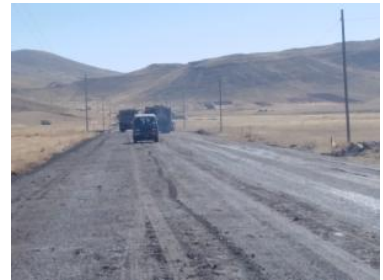
6

CDescripcion_____:
Segunda capa corona ubicado en la progresiva km 22+140

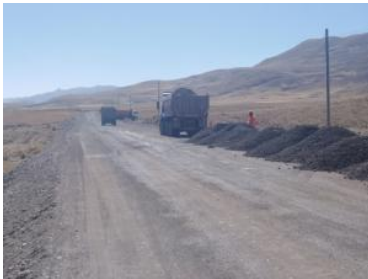
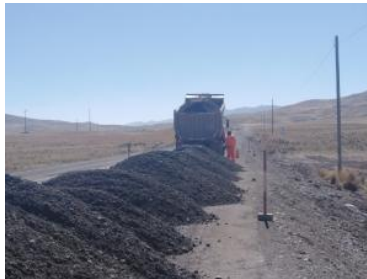
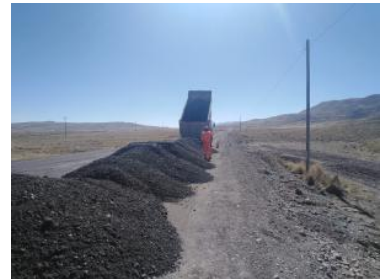
7

CDescripcion_____:
Transporte de material desde la cantera N° 04 depositado en el km 30+220

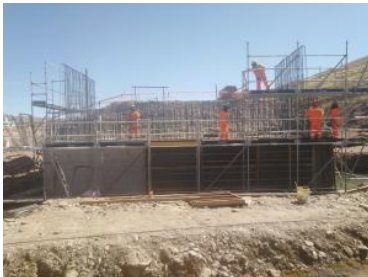
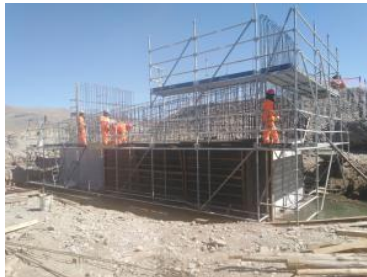
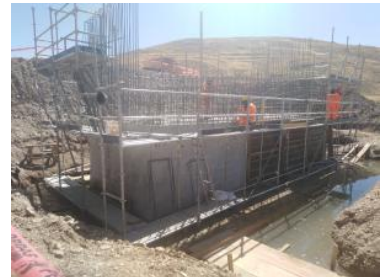
8

CDescripcion_____:
Desenfofrado y armado de acero en elevacio de estribo

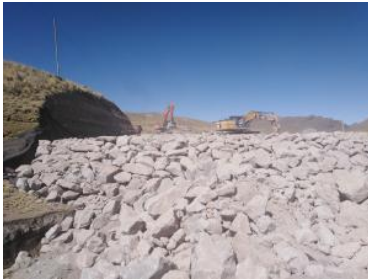
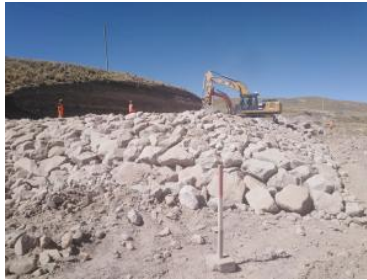
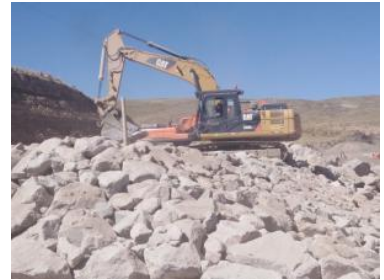
9

CDescripcion_____:
ubicado entre las progresivas km 36+620 hasta el km 36+685, acomodo de roca con excavadora hidráulica sobre orugas

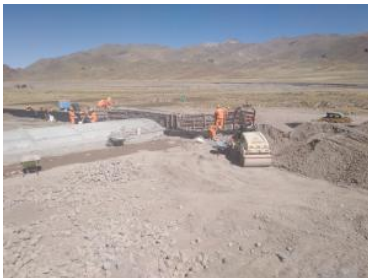
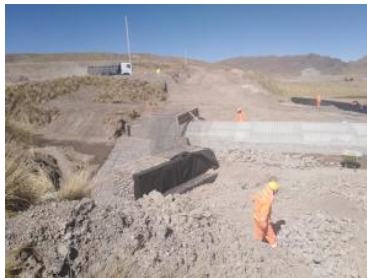
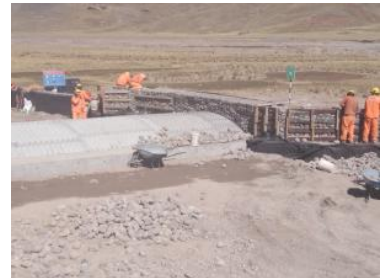
10

CDescripcion_____:
Ubicado en la progresiva 36+721 del tipo multiplate, ejecución de gaviones y relleno estructural

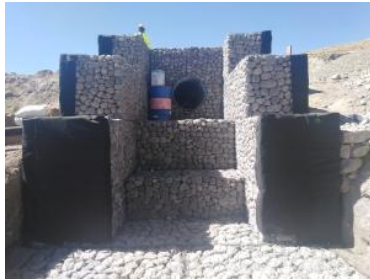
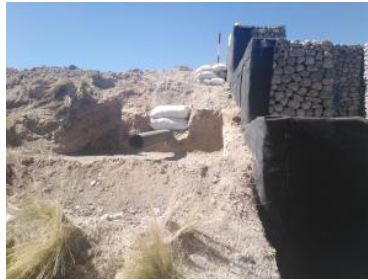
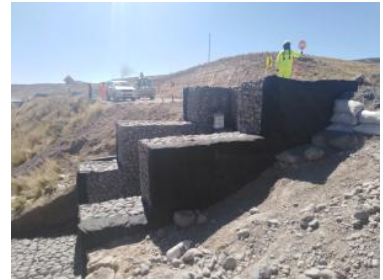
11

CDescripcion_____:
Alcantarilla tipo tmc de 36 plg ubicado en la progresiva km 37+030, ejecución de gaviones de salida

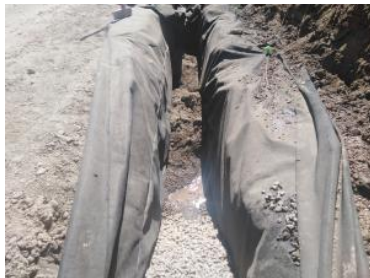
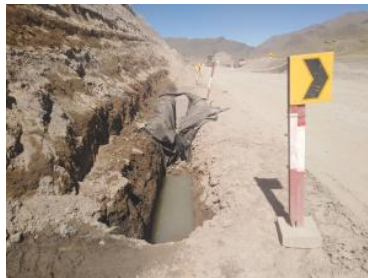
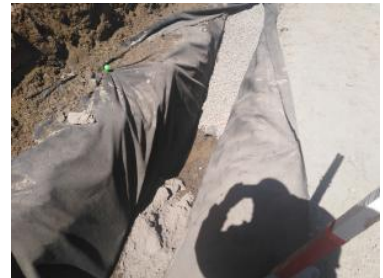
12

CDescripcion_____:
relleno con material granular según gradación para filtro, ubicado en la progresiva km 36+960

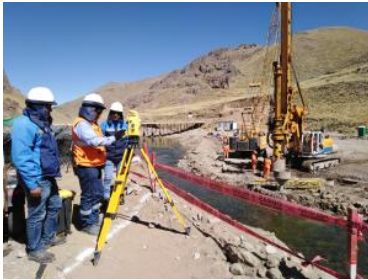
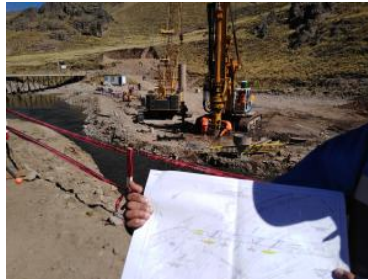
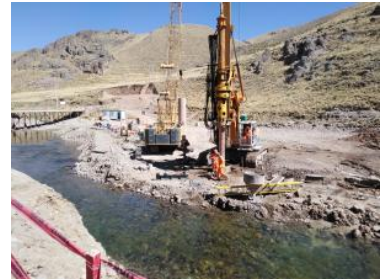
13

DEL PUENTE UNTAVE UBICADO EN LA PROGRESIVA KM 40+050 DE 90 M DE LONGITUD SE CONTINUA CON LA PERFORACIÓN DE PILOTES PARA EL PILAR CENTRAL DERECHO, LA EJECUCIÓN DE ESTE PUENTE SE TUVO UN RETRASO SIGNIFICATIVO POR LA FALTA DE CAMISetas O FUNDAS PARA EL PILOTAJE, YA QUE EN EL PRIMER PILOTE EN EL MOMENTO DEL VACEADO NO SE PUDIERON EXTRAER TRES CUEROS.

CDescripcion_____:
 Ubicado en la progresiva km 40+050, verificación del replanteo de ejes de pilotes para su perforación.

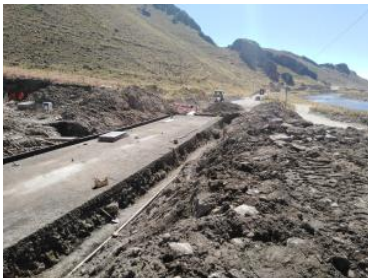
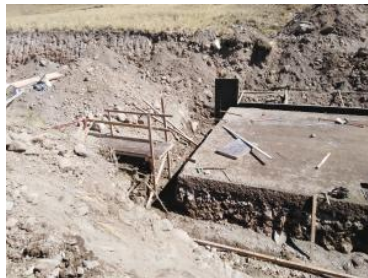
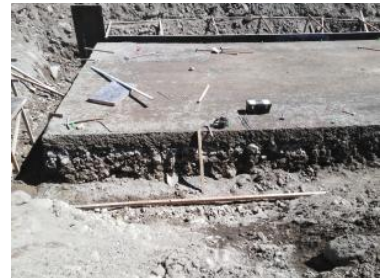
14

CDescripcion_____:
 ubicado en la progresiva km 41+425 de 30 m de longitud por 8.4 m de ancho, movimiento de tierras

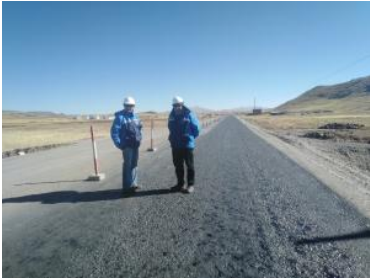
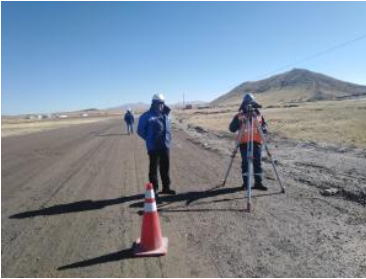
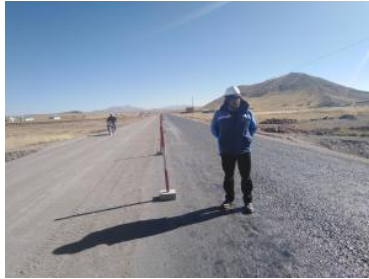
15

CDescripcion_____:
ubicado en la progresiva km 13+200 lado (carril) izquierdo, Ing. Jesús Sanchez Sanchez Esp Control de Calidad y el Ing. Hernan del Aguila Alvis Esp. en Seguridad ambos de la Supervision HOB Consultores.

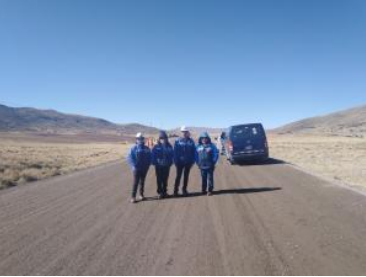
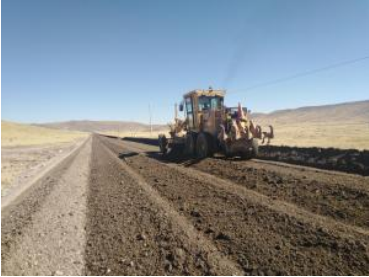
16

CDescripcion_____:
ubicado en la progresiva km 20+400 Ing. Gladys Camasca Giraldo Esp en Hidrología, Abog. Paquita Elizabeth Soberon Esp. Legal en Liberación de Predios y Arql. Giovanna Pinillos Ruíz todas de la Supervisión HOB Consultores.
