BITACORA ELECTRÓNICA DE OBRA

REGISTRO DE LA BITACORA Y FOTO DEL CUADERNO DE OBRA

Confirma Bitacora: Si	Nro Informe: 131	Fecha Informe: 24-06-2019	Nombre De La Obra: Construccion y Mejoramiento de la Carretera llave-Mazocruz	Personal Encargado: CUTIPA MONZON NESTOR ARNULFO
---------------------------------	----------------------------	-------------------------------------	---	--

REPORTE DEL 24 DE JUNIO DEL 2019

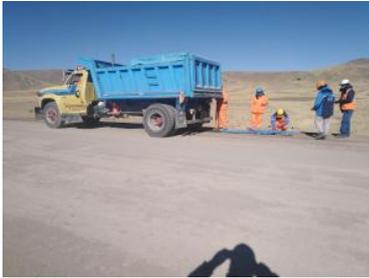
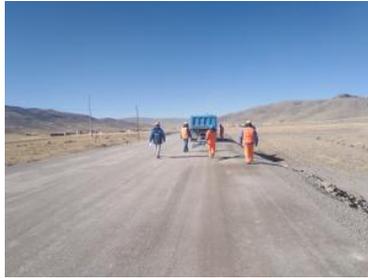
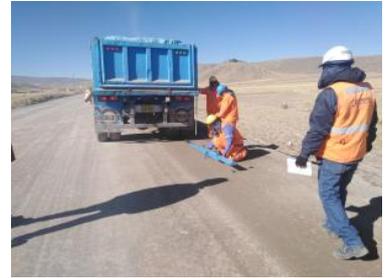
1 Viga benkelman entre las progresiva km 12+240 hasta el km 12+510, mediciones que cumplen con los parámetros de la viga

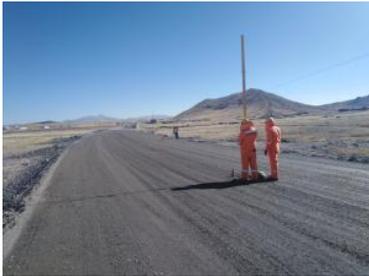
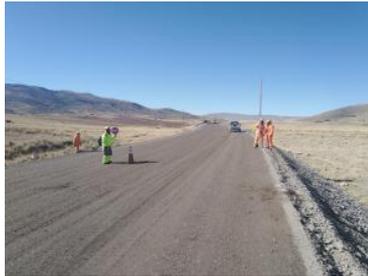
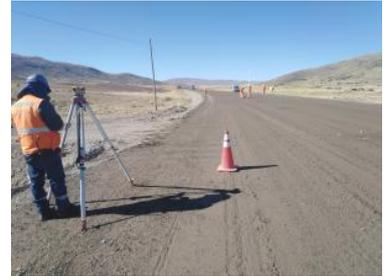
2 Chequeo de la nivelación, bombeo y peralte de la base granular en la progresiva km 13+450

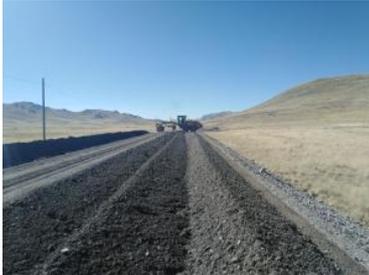
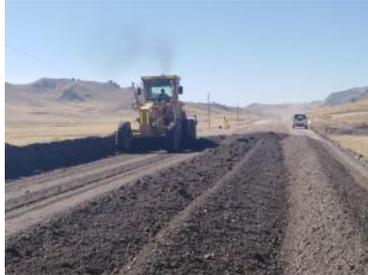
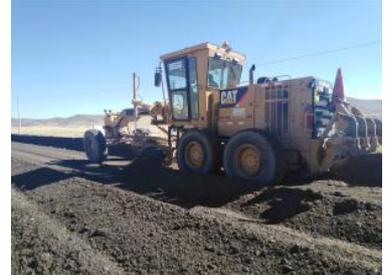
CDescripcion_____:
Conformación del cuerpo de terraplén ubicado en la progresiva km 20+460

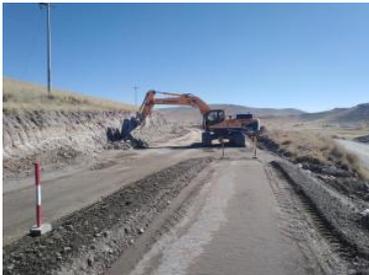
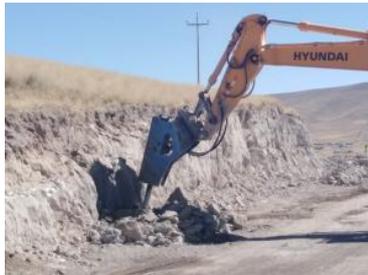
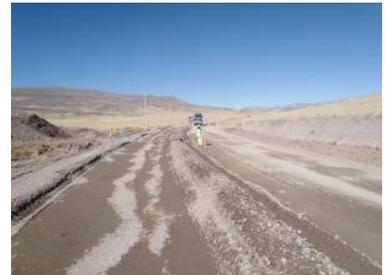
CDescripcion_____:
Martillando talud rocoso para el perfilado ubicado en la progresiva km 22+200

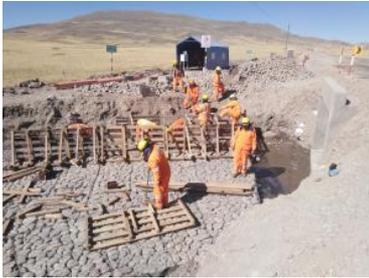
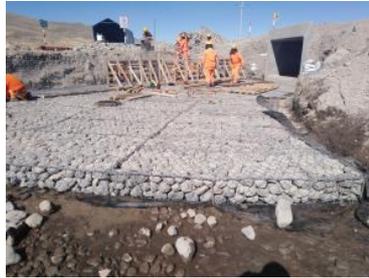
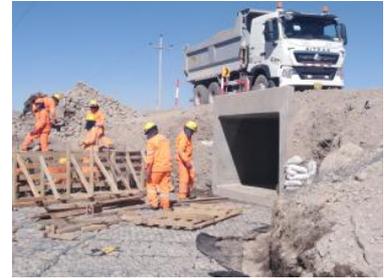
Alcantarilla tipo MCA de 3.0 x 2.0 m ubicado en la progresiva km 21+550, construcción de gaviones tipo caja.

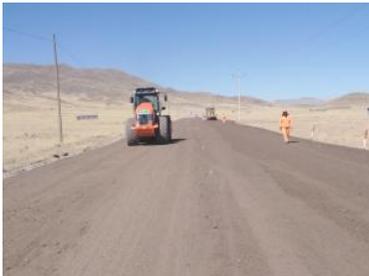
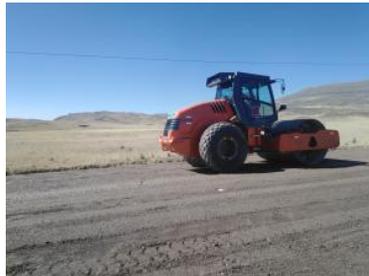
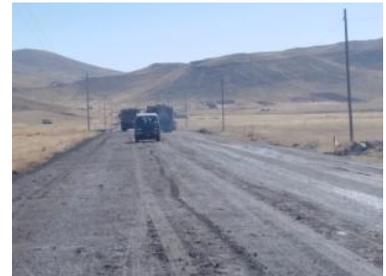
Segunda capa corona ubicado en la progresiva km 22+140

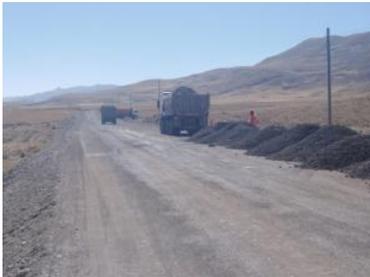
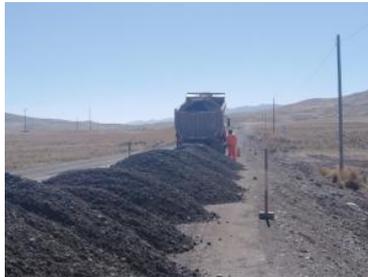
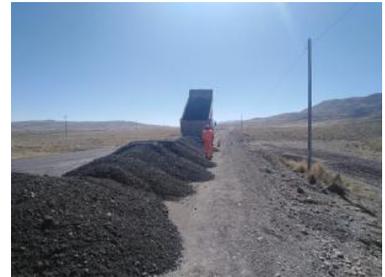
CDescripcion_____:
Transporte de material desde la cantera N° 04 depositado en el km 30+220

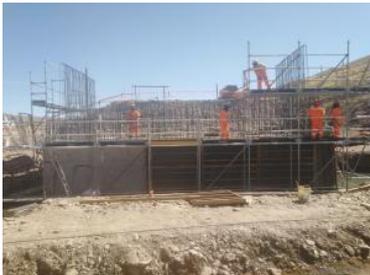
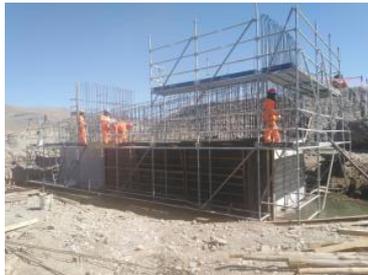
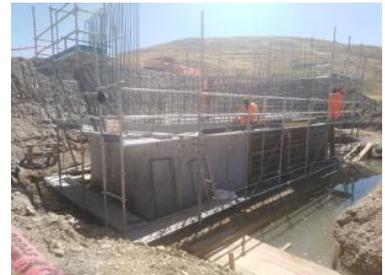
CDescripcion_____:
Desencofrado y armado de acero en elevacio de estribo

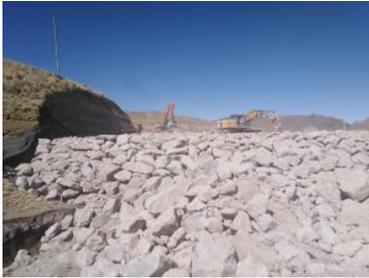
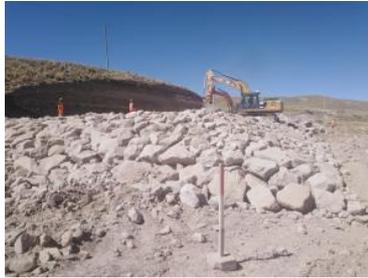
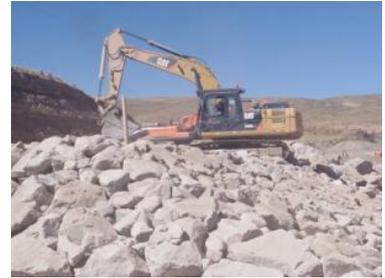
ubicado entre las progresivas km 36+620 hasta el km 36+685, acomodo de roca con excavadora hidráulica sobre orugas

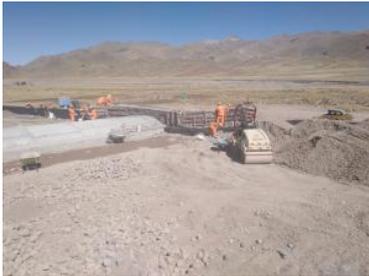
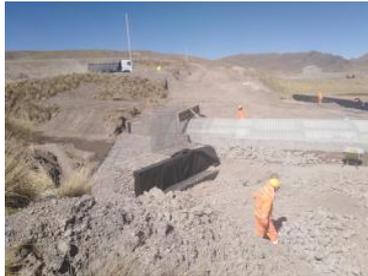
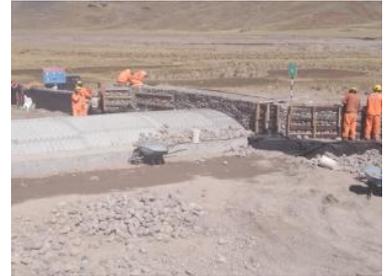
Ubicado en la progresiva 36+721 del tipo multiplate, ejecución de gaviones y relleno estructural

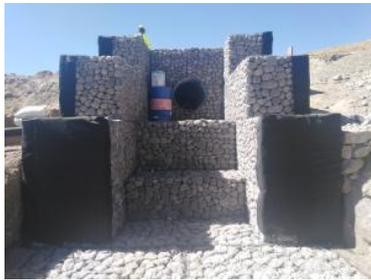
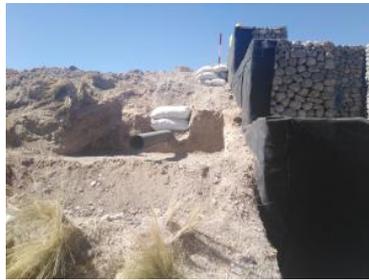
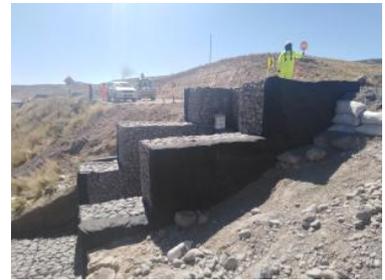
Alcantarilla tipo tmc de 36 plg ubicado en la progresiva km 37+030, ejecución de gaviones de salida

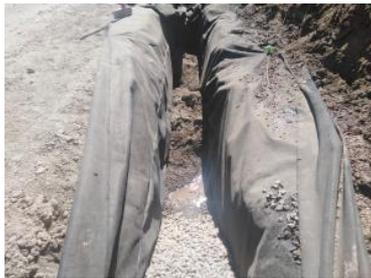
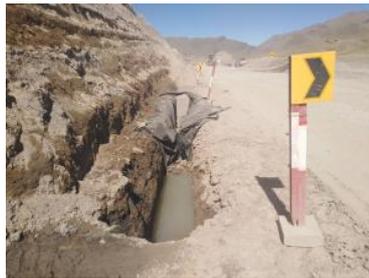
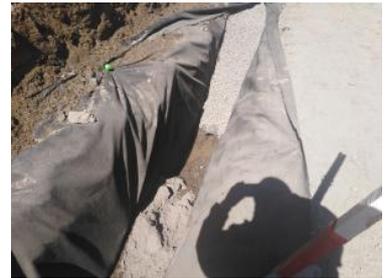
relleno con material granular según gradación para filtro, ubicado en la progresiva km 36+960

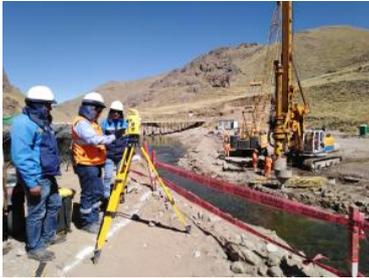
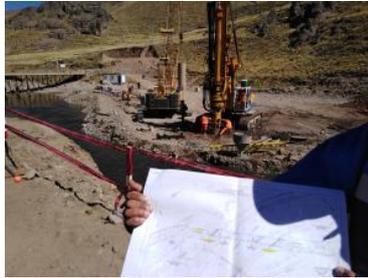
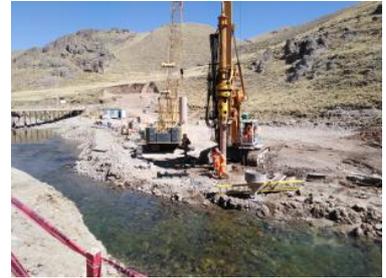
DEL PUENTE UNTAVE UBICADO EN LA PROGRESIVA KM 40+050 DE 90 M DE LONGITUD SE CONTINUA CON LA PERFORACIÓN DE PILOTES PARA EL PILAR CENTRAL DERECHO, LA EJECUCIÓN DE ESTE PUENTE SE TUVO UN RETRASO SIGNIFICATIVO POR LA FALTA DE CAMISetas O FUNDAS PARA EL PILOTAJE, YA QUE EN EL PRIMER PILOTE EN EL MOMENTO DEL VACEADO NO SE PUDIERON EXTRAER TRES CUEROS.

CDescripcion_____:
Ubicado en la progresiva km 40+050, verificación del replanteo de ejes de pilotes para su perforación.

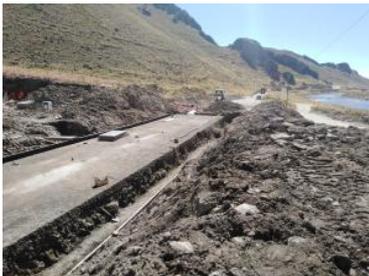
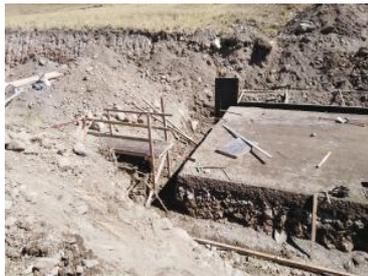
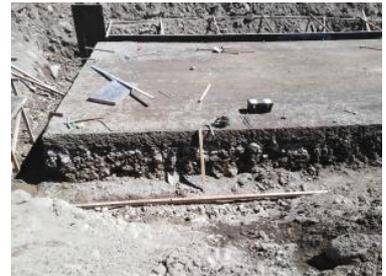
CDescripcion_____:
ubicado en la progresiva km 41+425 de 30 m de longitud por 8.4 m de ancho, movimiento de tierras

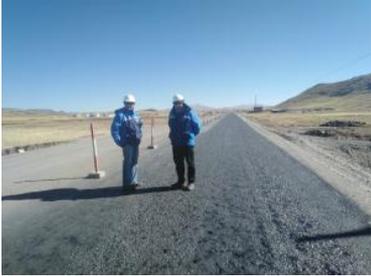
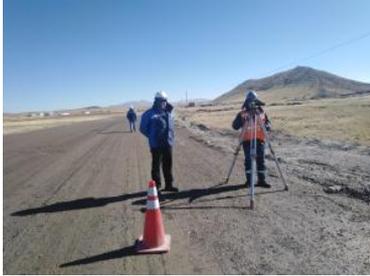
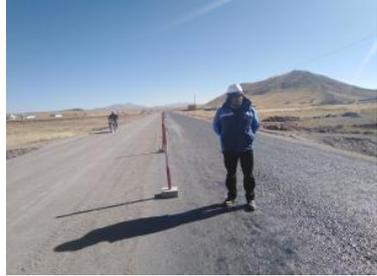
CDescripcion_____:
ubicado en la progresiva km 13+200 lado (carril) izquierdo, Ing. Jesús Sanchez Sanchez Esp Control de Calidad y el Ing. Hernan del Aguila Alvis Esp. en Seguridad ambos de la Supervision HOB Consultores.

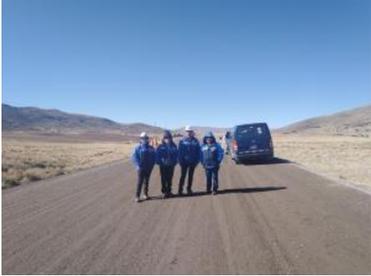
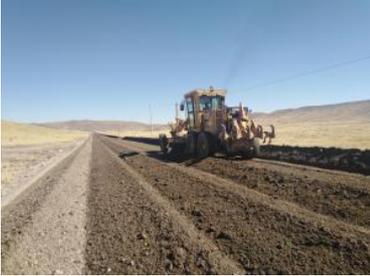
CDescripcion_____:
ubicado en la progresiva km 20+400 Ing. Gladys Camasca Giraldo Esp en Hidrología, Abog. Paquita Elizabeth Soberon Esp. Legal en Liberación de Predios y Arql. Giovanna Pinillos Ruíz todas de la Supervisión HOB Consultores.
