BITACORA ELECTRÓNICA DE OBRA

REGISTRO DE LA BITACORA Y FOTO DEL CUADERNO DE OBRA

Confir ma Bitaco ra: Si	Nro Inform e: 130	Fecha Informe: 22-06-2019	Nombre De La Obra: Construccion y Mejoramiento de la Carretera llave- Mazocruz	Personal Encargado: CUTIPA MONZON NESTOR ARNULFO	Foto Bitacora:	Foto Bitacora 2:	Foto Bitacora 3:	Foto Bitacora 4:	Foto Bitacora 5:	Foto Bitacora 6:
-------------------------------------	----------------------------	------------------------------	---	--	----------------	------------------	------------------	------------------	------------------	------------------

REPORTE DEL 22 DE JUNIO DEL 2019

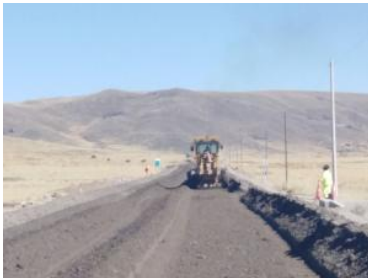
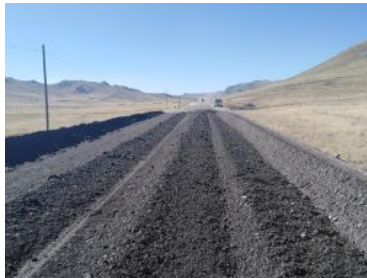
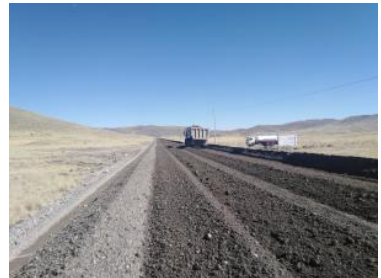
2

Actividades:
 Terraplen

CDescripcion_____:
 Conformación con material de relleno (Cantera N 01) ubicado en la progresiva km 20+480

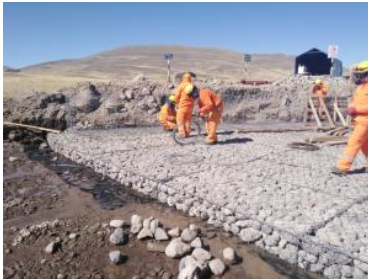
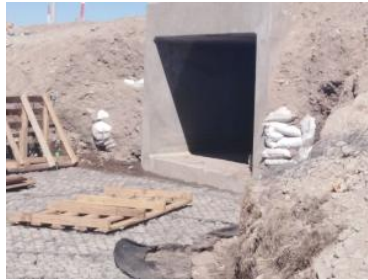
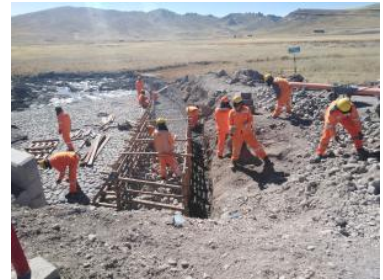
3

Actividades:
Drenaje

CDescripcion_____:
Alcantarilla tipo MCA seccion 3.0x 2.0 m ubicado en la progresiva km 21+550, construcción de gaviones tipo caja

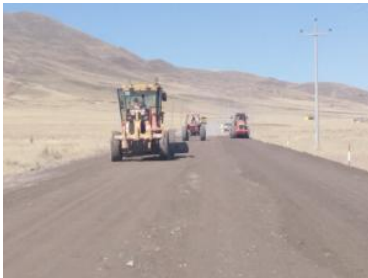
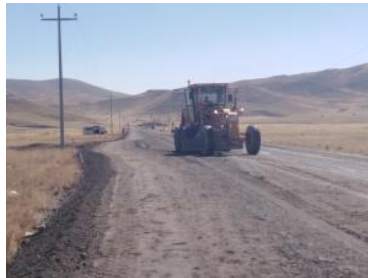
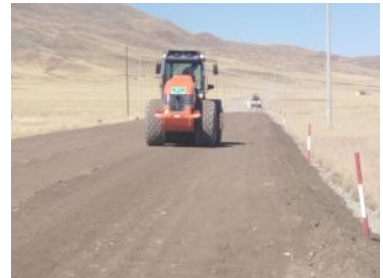
4

Actividades:
Terraplen

CDescripcion_____:
Corona Segunda capa ubicada en la progresiva km 22+240

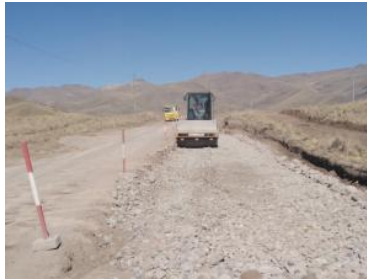
5

Actividades:
Mejamiento

Mejoramiento del suelo de fundación con over (piedra redonda de río) para la base del terraplén ubicado en la progresiva km 30+280

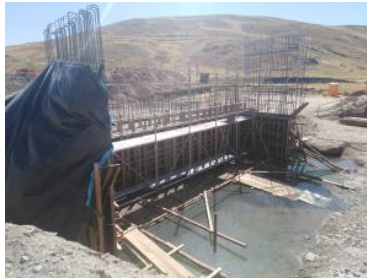
6

EN EL PUENTE LLINQUI (KM 33+760) SE EJECUTA EL ARMADO DE ACERO DE MÉNSULAS SEGÚN PLANO DE DETALLES ACERO DE REFUERZO EN TOPE SÍSMICOS Y MURO.

Actividades:
Puente llinqui (L=36.30 m)

Armado de acero de mensulas segun plano de detalles acero de refuerzo en topes sismicos y muro, puente ubicado en la progresiva km 33+760

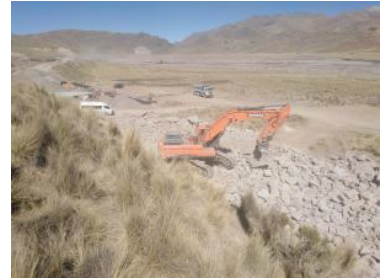
7

FINALMENTE EL PEDRAPLEN ENTRE LAS PROGRESIVAS KM 36+620 Y KM 36+684 DE LONGITUD 64 METROS Y UNA ALTURA DE RELLENO PROMEDIO DE 3.6 M CON PIEDRAS SEGÚN ESPECIFICACIONES TÉCNICAS.

Pedraplén

Ubicado entre las progresivas km 36+620 y km 36+684 de longitud 64 metros y una altura de relleno promedio de 3.6 m, en esta oportunidad a -0.30 m de la sub rasante (falta la corona)

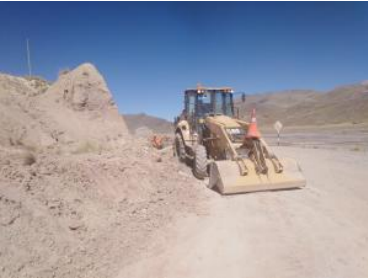
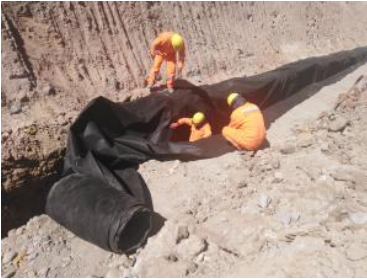
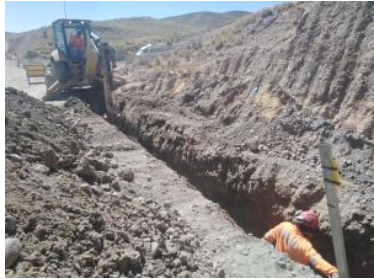
8

Actividades:
Sub drenes

Ubicado en la progresiva km 37+050, relleno de zanja con material de filtro dentro del geotextil clase 2 y tubería HDPE corrugado flexible de 6" de diámetro perforado sobre cama de arena de 0.10 m de espesor
