## BITACORA ELECTRÓNICA DE OBRA

### REGISTRO DE LA BITACORA Y FOTO DEL CUADERNO DE OBRA

Confir ma Bitaco ra: Si	Nro Inform e: 130	Fecha Informe: 22-06-2019	Nombre De La Obra: Construccion y Mejoramiento de la Carretera llave- Mazocruz	Personal Encargado: CUTIPA MONZON NESTOR ARNULFO
-------------------------------------	----------------------------	------------------------------	---	--

REPORTE DEL 22 DE JUNIO DEL 2019

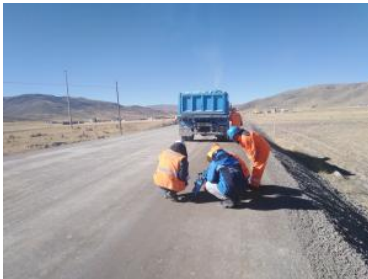
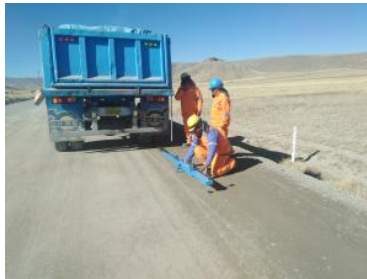
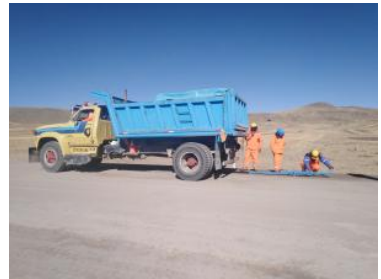
1

**Actividades:**  
 Base granular

**CDescripcion\_\_\_\_\_:**  
 Medición de parámetros de deflexión con la viga benkelman en la progresiva km 12+249

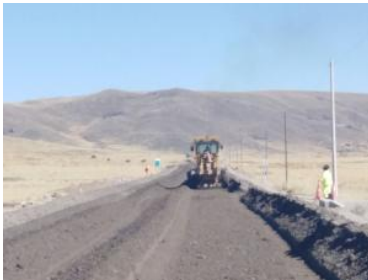
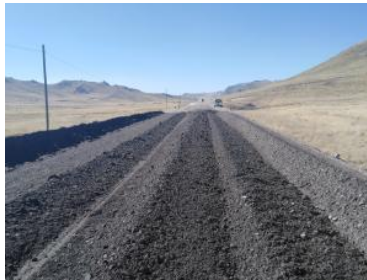
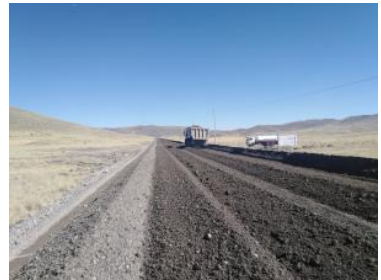
2

**Actividades:**  
 Terraplen

**CDescripcion\_\_\_\_\_:**  
 Conformación con material de relleno (Cantera N 01) ubicado en la progresiva km 20+480

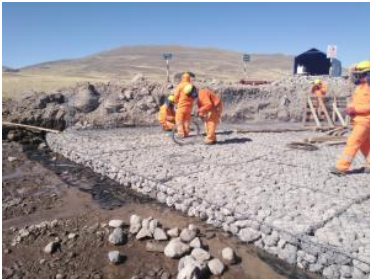
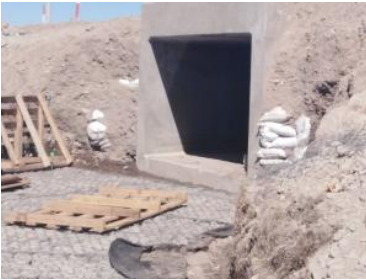
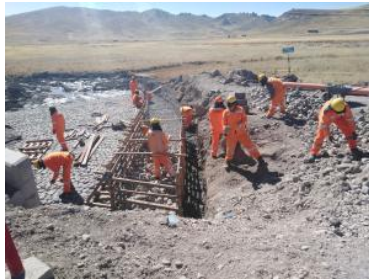
3

**Actividades:**  
Drenaje

**CDescripcion\_\_\_\_\_:**  
Alcantarilla tipo MCA seccion 3.0x 2.0 m ubicado en la progresiva km 21+550, construcción de gaviones tipo caja

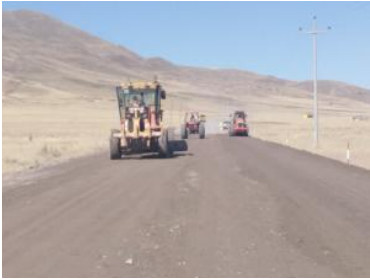
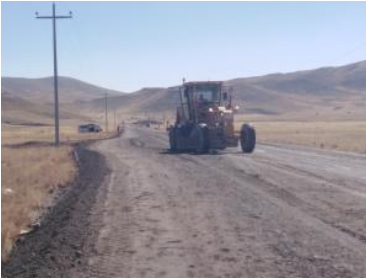
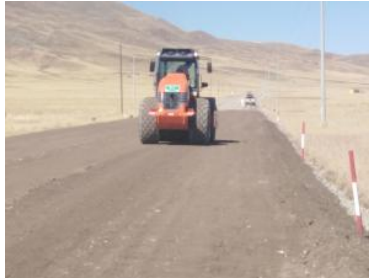
4

**Actividades:**  
Terraplen

**CDescripcion\_\_\_\_\_:**  
Corona Segunda capa ubicada en la progresiva km 22+240

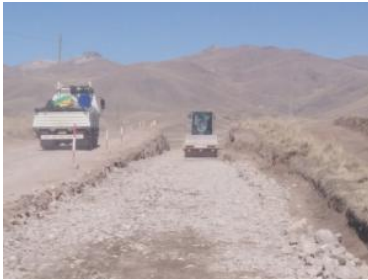
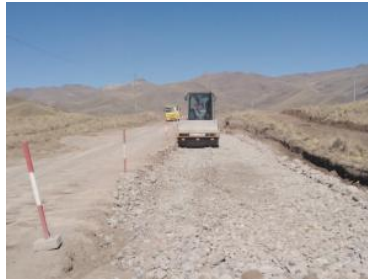
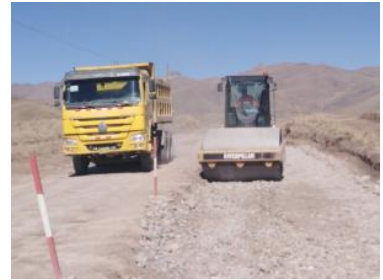
5

Mejoramiento del suelo de fundación con over (piedra redonda de río) para la base del terraplén ubicado en la progresiva km 30+280

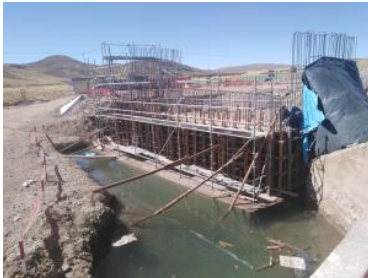
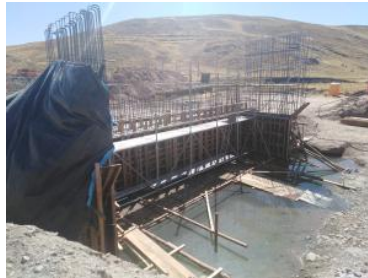
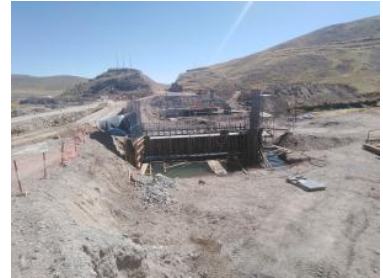
6

EN EL PUENTE LLINQUI (KM 33+760) SE EJECUTA EL ARMADO DE ACERO DE MÉNSULAS SEGÚN PLANO DE DETALLES ACERO DE REFUERZO EN TOPE SÍSMICOS Y MURO.

**Actividades:**  
Puente llinqui (L=36.30 m)

Armado de acero de mensulas segun plano de detalles acero de refuerzo en topes sismicos y muro, puente ubicado en la progresiva km 33+760

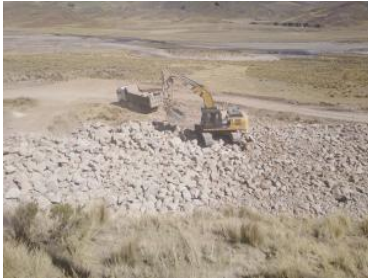
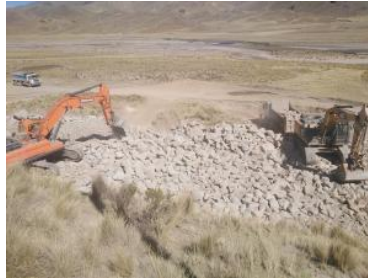
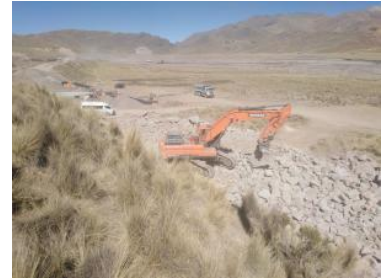
7

FINALMENTE EL PEDRAPLEN ENTRE LAS PROGRESIVAS KM 36+620 Y KM 36+684 DE LONGITUD 64 METROS Y UNA ALTURA DE RELLENO PROMEDIO DE 3.6 M CON PIEDRAS SEGÚN ESPECIFICACIONES TÉCNICAS.

Pedraplén

Ubicado entre las progresivas km 36+620 y km 36+684 de longitud 64 metros y una altura de relleno promedio de 3.6 m, en esta oportunidad a -0.30 m de la sub rasante (falta la corona)

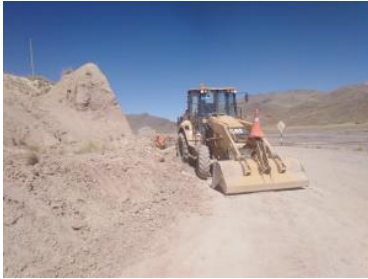
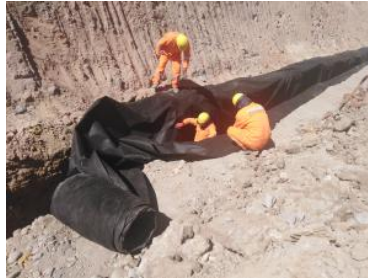
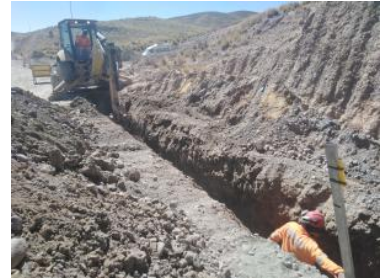
8

Sub drenes

Ubicado en la progresiva km 37+050, relleno de zanja con material de filtro dentro del geotextil clase 2 y tubería HDPE corrugado flexible de 6" de diámetro perforado sobre cama de arena de 0.10 m de espesor

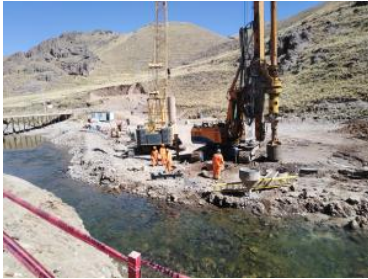
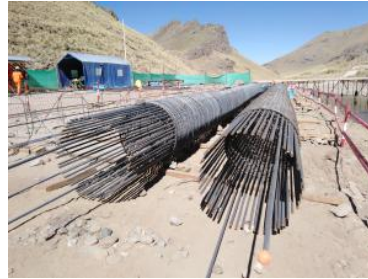
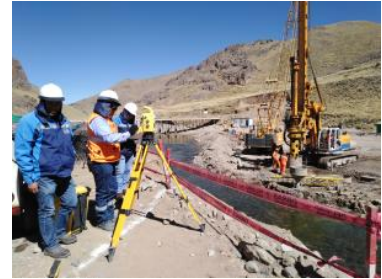
9

PUENTE UNTAVE (KM 40+050) SE REALIZA LA PERFORACIÓN DEL PILOTE N° 15 DEL PILAR N° 02. LOS DOS PILARES INTERMEDIOS DE CONCRETO ARMADO CADA UNO CON 6 PILOTES Y EL ESTRIBO IZQUIERDO CON 4 PILOTES, EN TOTAL 16 PILOTES DE 1.20 M DE DIÁMETRO Y 18 METROS DE ALTURA

Puente Untave (L=90.00 m)

Ubicado en la progresiva km 40+050, perforación del pilote n° 15 del pilar n° 02.  
Los dos pilares intermedios de concreto armado cada uno con 6 pilotes y el estribo izquierdo con 4 pilotes, en total 16 pilotes de 1.20 m de diámetro y 18 metros de altura
