## BITACORA ELECTRÓNICA DE OBRA

### REGISTRO DE LA BITACORA Y FOTO DEL CUADERNO DE OBRA

Confir ma Bitaco ra: Si	Nro Inform e: 129	Fecha Informe: 21-06-2019	Nombre De La Obra: Construccion y Mejoramiento de la Carretera llave- Mazocruz	Personal Encargado: CUTIPA MONZON NESTOR ARNULFO
-------------------------------------	----------------------------	------------------------------	---	--

REPORTE DEL 21 DE JUNIO DEL 2019

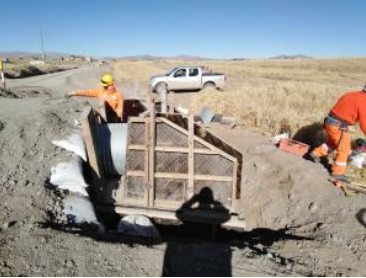
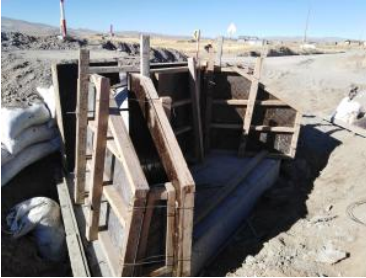
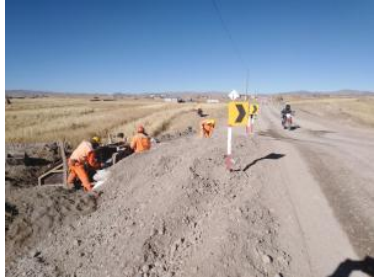
1

**CDescripcion\_\_\_\_\_:**  
Alcantarilla TMC de 36 plg de diámetro ubicado progresiva km 2+309, se ejecuta la partida encofrado de aleros

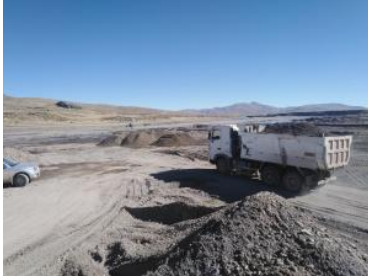
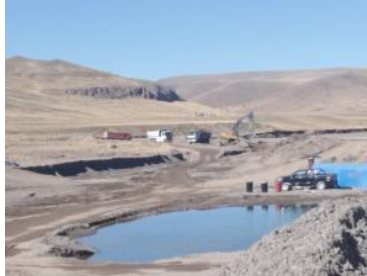
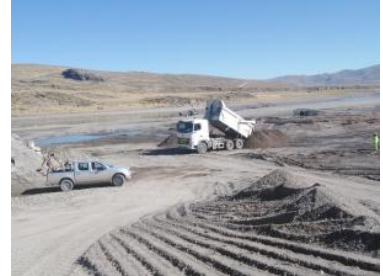
2

Jallamilla km 11+000 lado derecho, no se tiene frente por lo que no se esta extrayendo material.

Lo que se visualiza en las fotos son el cumplimiento del acuerdo con los beneficiarios de rellenar esta zona de la cantera para que puedan realizar la tunta (papa deshidratada de color blanco)

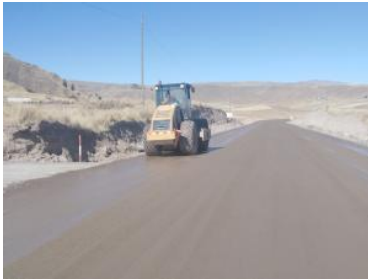
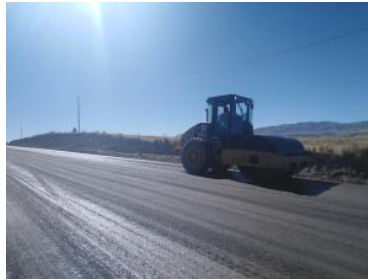
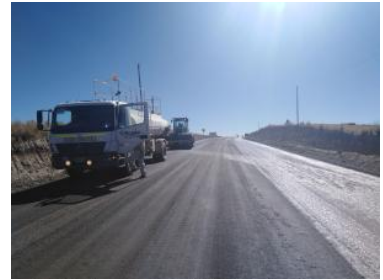
3

**CDescripcion\_\_\_\_\_:**  
 Extendido, riego y compactado de material para sub base granular ubicado en la progresiva km 11+150

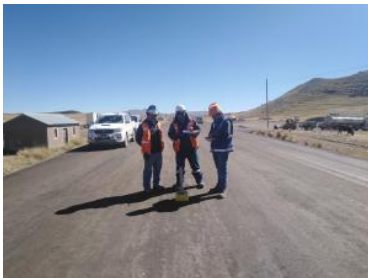
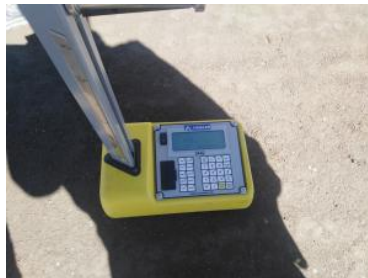
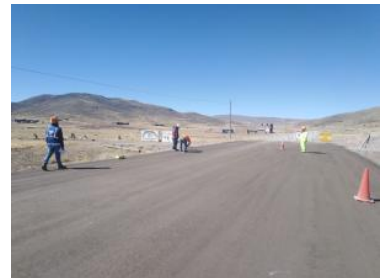
4

**CDescripcion\_\_\_\_\_:**  
 Presencia del Ing. Jesús Monje Residente de Obra del Contratista San José Sucursal Perú  
 Control de calidad densímetro nuclear ubicado en la progresiva km 12+940

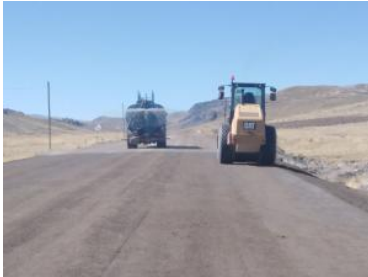
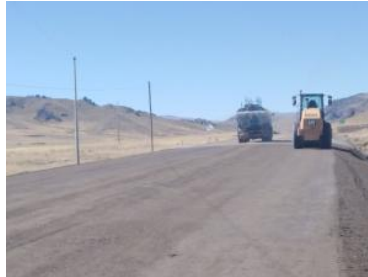
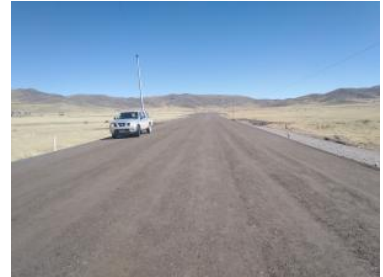
5

**CDescripcion\_\_\_\_\_:**  
 Ubicado en la progresiva km 19+500 , riego y compactado del material para sub base

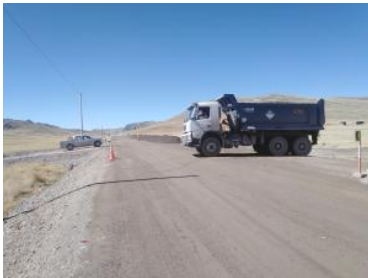
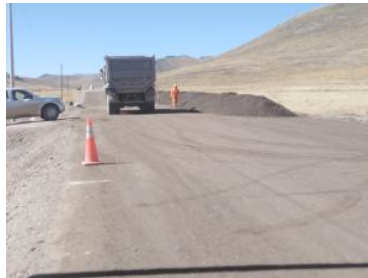
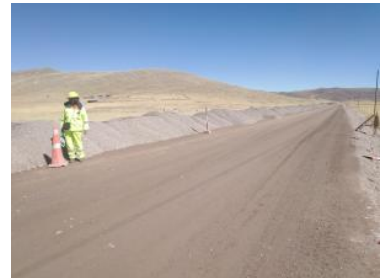
6

**CDescripcion\_\_\_\_\_:**  
 Transporte de material acumulado de cantera para conformación de sub base granular ubicado en la progresiva km 20+370

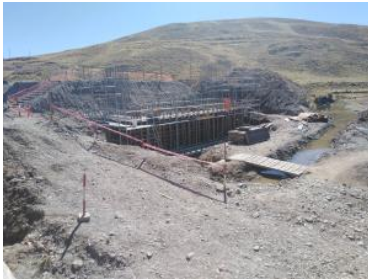
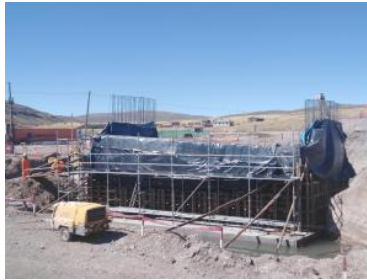
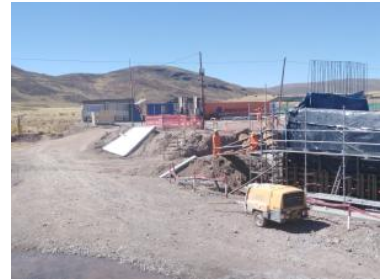
7

**CDescripcion\_\_\_\_\_:**  
 Protección y curado del estribo izquierdo y derecho del puente ubicado en la progresiva km 33+760

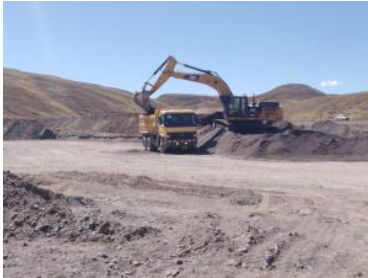
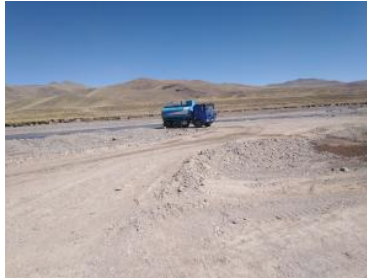
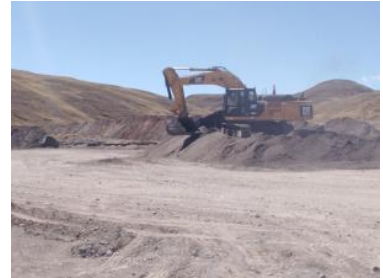
8

**CDescripcion\_\_\_\_\_:**  
 Extraccion de material sub base

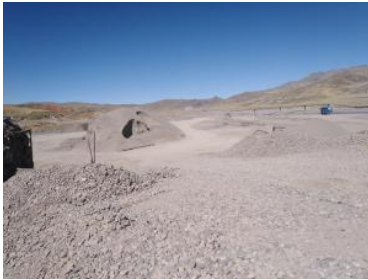
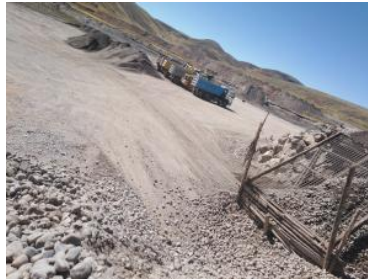
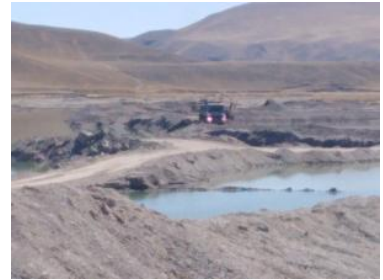
9

En plena extracción para sub base y relleno de terraplen ubicado en la progresiva km 34+240

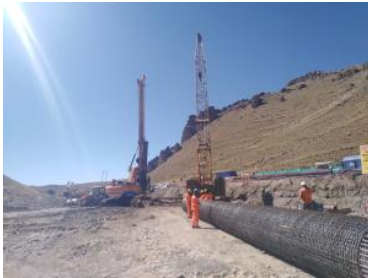
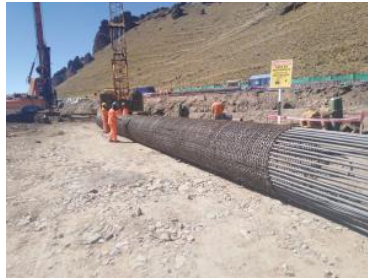
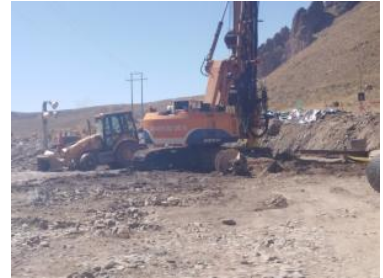
10

Ubicado en la progresiva km 40+050, perforación de pilotes de 1.20 m de diámetro y 18 metros de altura.

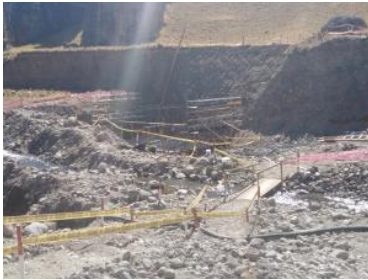
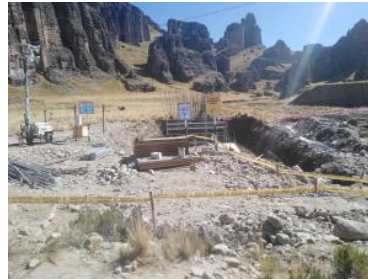
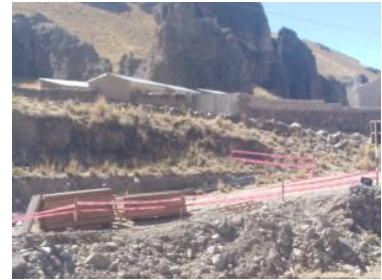
11

El día d ayer por la tarde se tuvo una agresión por parte del hijo de la señora Yolanda y el señor Vicente (los señores del problema de la variante paspa) amenazando a los señores de seguridad y agrediéndoles en forma física y verbal.

Se ha solucionado la liberación de predios con los señores Vicente y Yolanda, pero ahora se tiene el problema con el hijo de ambos.

Por seguridad el día de hoy no se trabajo en el Puente Chillihua.

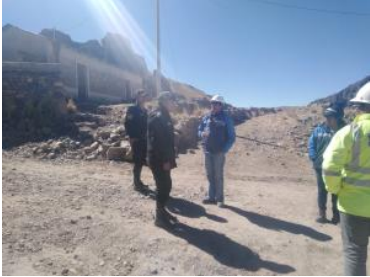
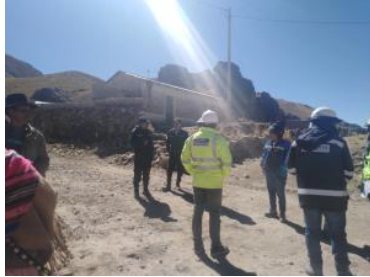
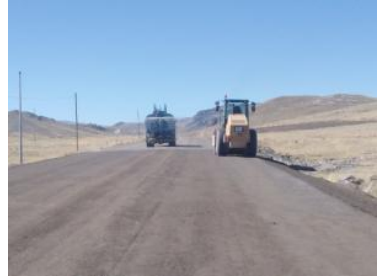
12

El día de hoy se tuvo una agresión por parte del hijo de la señora Yolanda y el señor Vicente (los señores del problema de la variante paspa) agrediendo en forma física y verbal I Ing. Jorge Mamani encargado de liberacion de predios del Contratista así como el Abogado Rusell Mamani Consultor PACRI PVN.  
Se tuvo que llamar a la policía y traerlos desde Mazocruz para su constatación de la agresión y amenaza del tal señor hijo de los propietarios.

QUE LOS TRABAJADORES DE RELACIONES COMUNITARIAS DEL CONTRATISTA, ASÍ COMO DEL ESPECIALISTA DE LIBERACIÓN DE PREDIOS DE LA SUPERVISIÓN TRABAJEN COORDINADAMENTE PARA SUPERAR ESTE TIPO DE PROBLEMAS A LO LARGO DE TODO EL PROYECTO.
