## BITACORA ELECTRÓNICA DE OBRA

### REGISTRO DE LA BITACORA Y FOTO DEL CUADERNO DE OBRA

<b>Confirma Bitacora:</b> Si	<b>Nro Informe:</b> 127	<b>Fecha Informe:</b> 25-06-2019	<b>Nombre De La Obra:</b> Carretera Juanjui-Tocache, tramo Pizana - La Polvora - Pizarron - Perlamayo - Campanilla	<b>Personal Encargado:</b> BORIS WALTER AYLLÓN CARCELÉN
---------------------------------	----------------------------	-------------------------------------	--	---

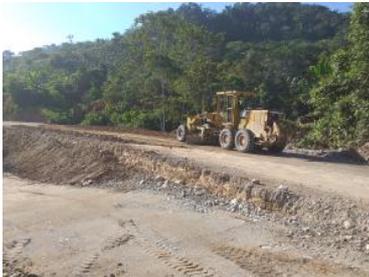
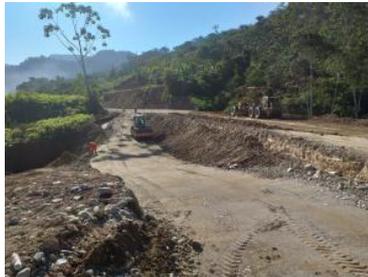
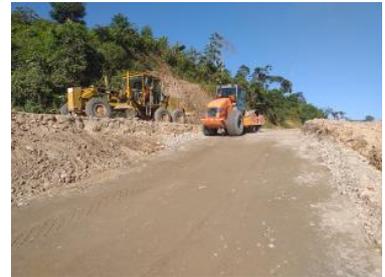
1

**Actividades:**  
 Visita de seguimiento en campo: Mejoramiento de suelos (Construcción de banqueta)

**CDescripcion\_\_\_\_\_:**  
 En la progresiva Km. 38+650 se ha construido una banqueta y se procede a su relleno

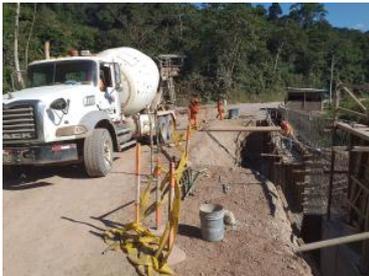
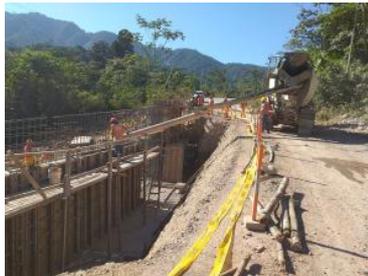
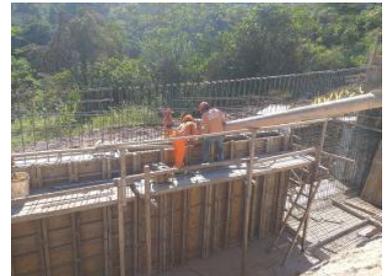
2

**Actividades:**  
 Visita de seguimiento en campo: Vaciado de muro de concreto armado

**CDescripcion\_\_\_\_\_:**  
 En la progresiva Km. 54+935 se esta vaciando con camión mezclador un muro de concreto armado con concreto de F'c= 210 kg/ cm2 a los 28 días

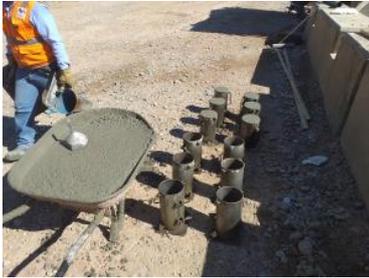
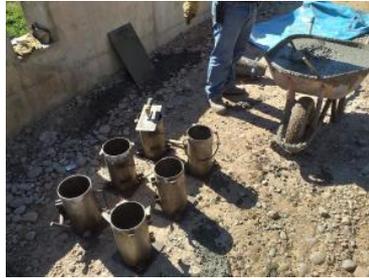
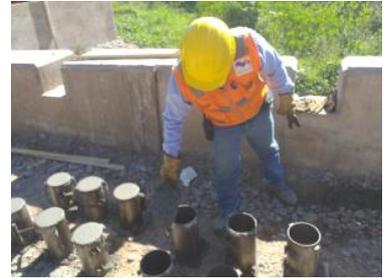
3

Visita de seguimiento en campo: Toma de muestras de concreto en probetas

En la progresiva Km. 54+935 se toman muestras del Camión mezclador de mezcla de concreto de resistencia de 210 Kg/cm<sup>2</sup> a los 28 días, para los ensayos a compresión, del vaciado del muro de concreto armado.

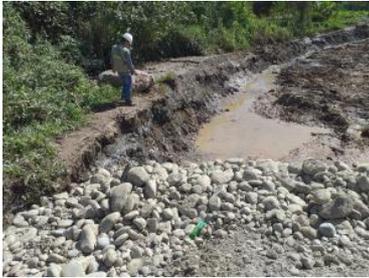
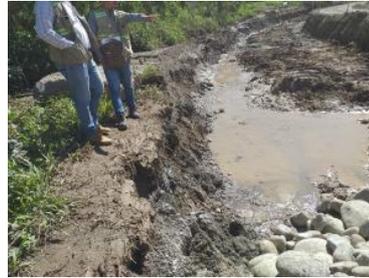
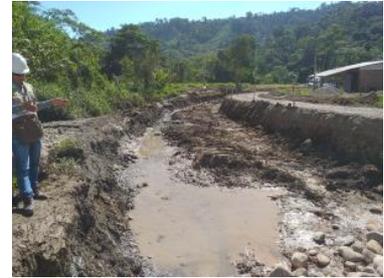
4

Visita de seguimiento en campo: Mejoramientos de suelos

En la progresiva KM. 60+070 a la 60+210, Como mejoramiento de suelos, se está realizando una sobre excavación de 1, 5 m de profundidad y 140 metros de longitud por la existencia de aguas subterránea que emana desde la montaña hacia el subsuelo de la carretera.

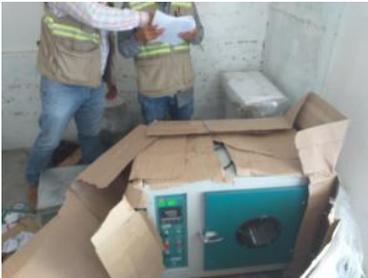
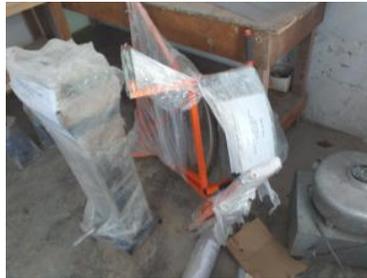
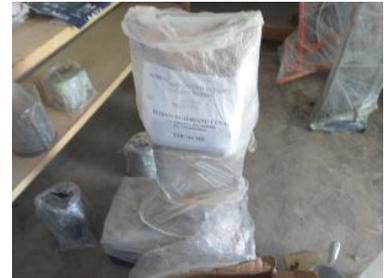
5

Visita de verificación de recursos en campo: Recursos de supervisión ( material de laboratorio )

En la progresiva Km. 83+250 se ha realizado la visita de verificación de la llegada de los materiales de laboratorio de suelos y asfalto de la supervisión ( Actualmente están embalados y ubicados en un anexo otorgado por la Empresa Malaga a la supervisión para ser usado como laboratorio.

Se recomienda a la Empresa Consorcio Supervisor Vial San Martín la incorporación inmediata del personal técnico de laboratorio y planta de asfalto y la presencia en campo del especialista de Calidad . Además es de urgente necesidad la incorporación de los 3 vehiculos faltantes de la supervisión para el traslado de su personal y recursos. Se recomienda a la Supervisión la entrega a tiempo de su programa de salidas o permisos del personal, al especialista en seguimiento en campo de PROVIAS NACIONAL.

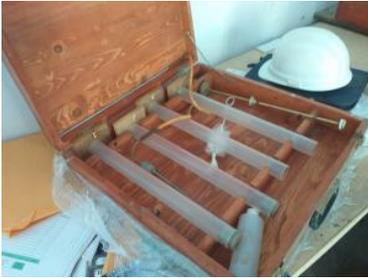
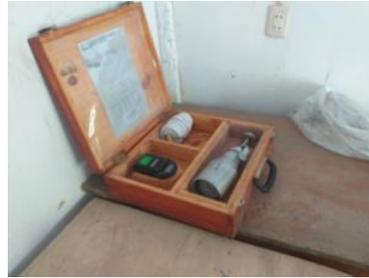
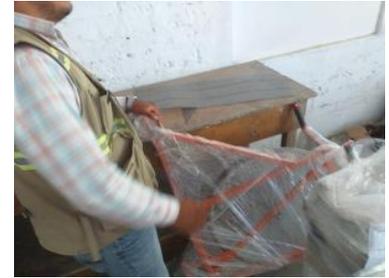
6

Visita de verificación de recursos en campo: equipos de laboratorio de supervisión

En la progresiva 83+250 en el campamento de Punta Arenas de la Empresa Malaga Hnos. se ha verificado la llegada de la mayoría de los equipos de laboratorio de suelos y asfalto de la supervisión; el cual el día de hoy, el personal técnico de la supervisión ordenará y verificará todo el equipo que ha llegado.

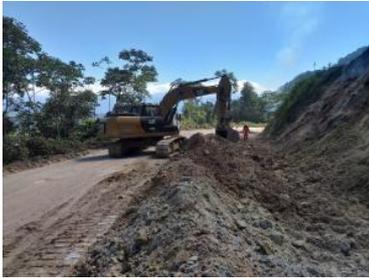
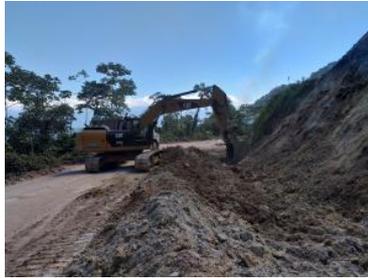
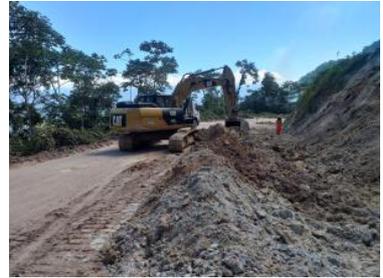
7

**Actividades:**  
 Visita de seguimiento en campo: Perfilado y ampliación de explanación

En la progresiva KM. 43+400 se esta realizando el perfilado del talud del cerro y ampliando la explanación de la vía, se remueve todo el material y se carga en volquetes hacia los DME autorizados por la supervisión.

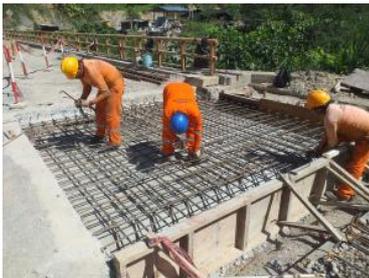
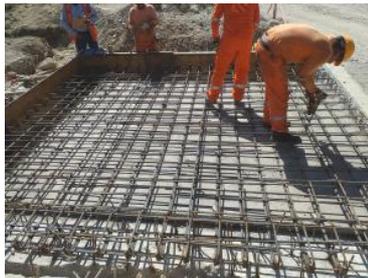
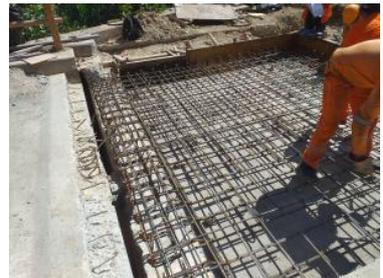
8

**Actividades:**  
 Visita de seguimiento en campo: Refuerzo metálico de losa aproximación

En la progresiva Km. 39+775 en la salida del puente Pulcachi II, se esta construyendo el refuerzo metálico donde se vaciará la losa de aproximación.

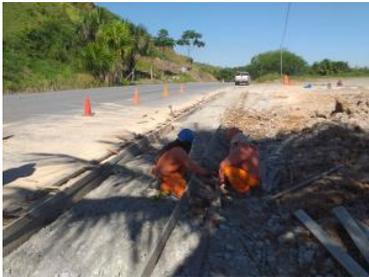
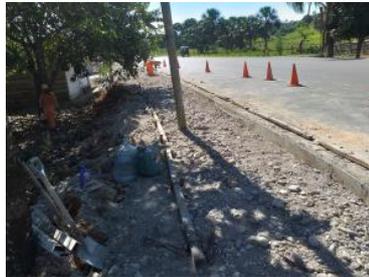
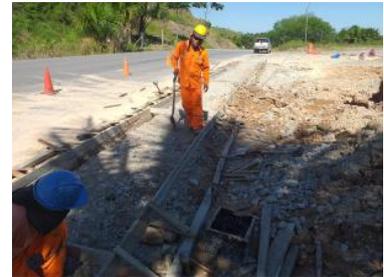
9

**Actividades:**  
 Visita de seguimiento en campo: Veredas de concreto

**CDescripcion\_\_\_\_\_:**  
 En la progresiva Km. 3+970 a la 4+190 ( lado izquierdo de la vía)

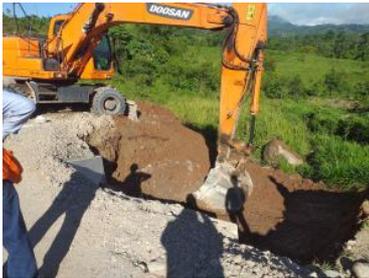
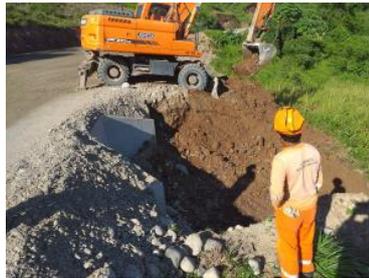
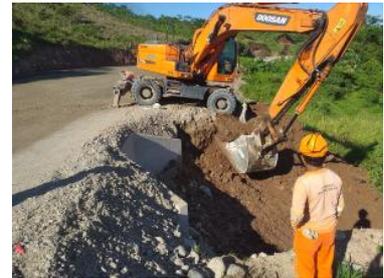
10

**Actividades:**  
 Visita de seguimiento en campo: Excavación para construcción de emboquillado

**CDescripcion\_\_\_\_\_:**  
 En la progresiva Km. 38+960 se esta realizando la excavación con equipo excavador con ruedas neumáticas para la construcción de emboquillados de piedra.
