BITACORA ELECTRÓNICA DE OBRA

REGISTRO DE LA BITACORA Y FOTO DEL CUADERNO DE OBRA

Confirma Bitacora: Si	Nro Informe: 128	Fecha Informe: 20-06-2019	Nombre De La Obra: Construccion y Mejoramiento de la Carretera llave-Mazocruz	Personal Encargado: CUTIPA MONZON NESTOR ARNULFO	
Foto Bitacora:	Foto Bitacora 2:	Foto Bitacora 3:	Foto Bitacora 4:	Foto Bitacora 5:	Foto Bitacora 6:

REPORTE DEL 20 DE JUNIO DEL 2019

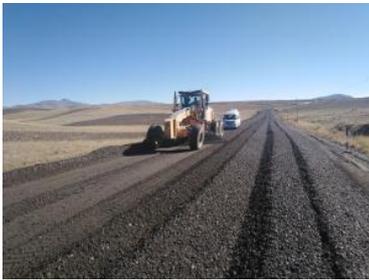
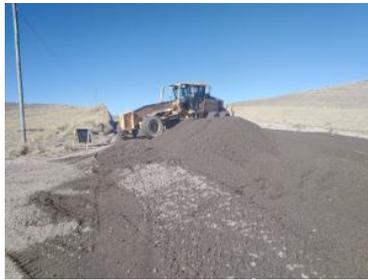
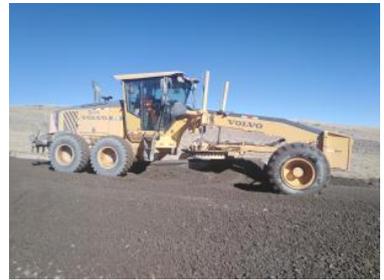
Actividades:
Base Granular

1 Extendido, riego y compactado de material proveniente de la cantera n° 05 dosificado para base granular ubicado en la progresiva Km 9+000

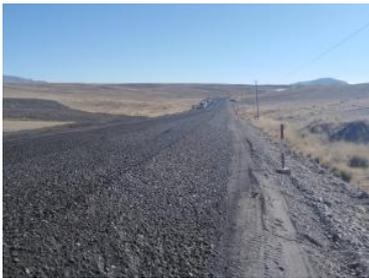
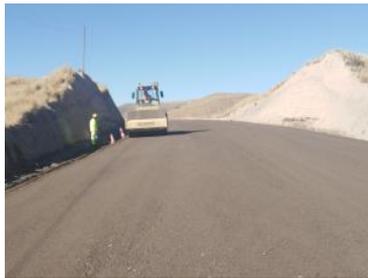
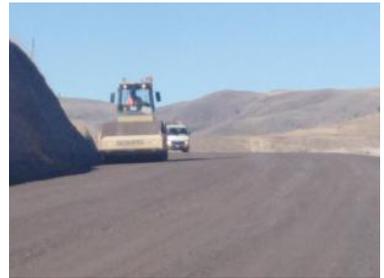
Actividades:
Base granular

2 Riego, extendido y compactado de base granular acarreado desde la cantera n° 05 gradación según diseño ubicado en la progresiva km 9+400

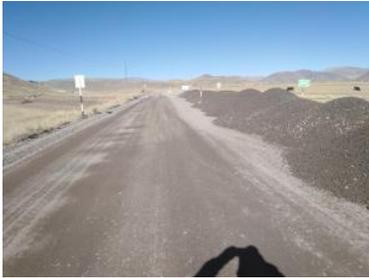
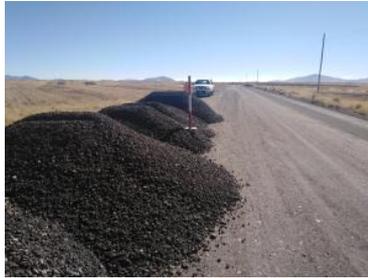
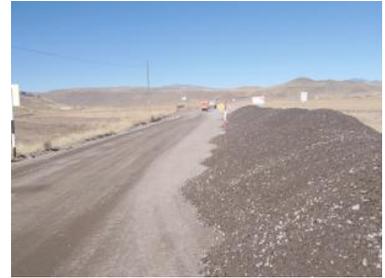
Actividades:
Base granular

Transporte de material granular para base ubicado en la progresiva km 10+600 desde la cantera n° 05 ubicada en el km 37+470 Yarihuani

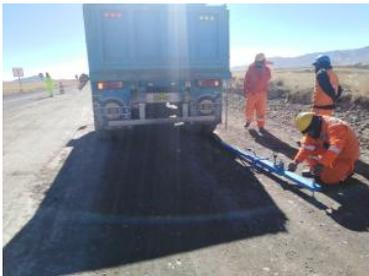
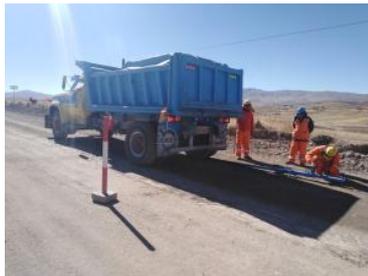
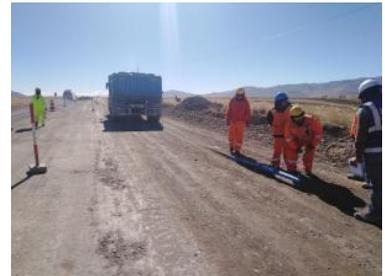
Actividades:
Viga benkelman

Se realiza la evaluación estructural del pavimento revisando los parámetros de deflexiones como parte del control de calidad en la progresiva km 8+900

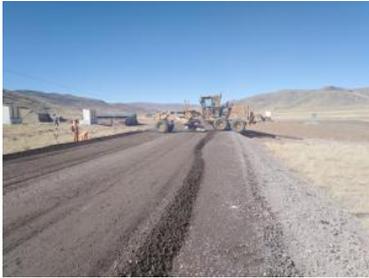
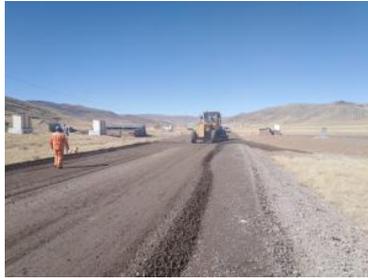
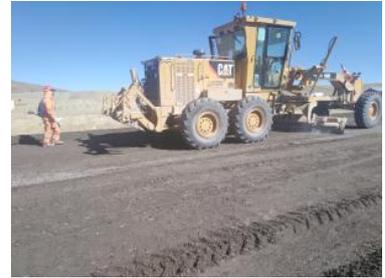
Actividades:
 Sub base granular

CDescripcion_____:
 ubicación en la progresiva km 12+200, espesor de la sub base 6 pulgadas, se realiza el control de bombeo, lisura, peralte entre otros.

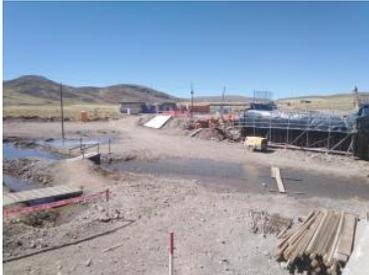
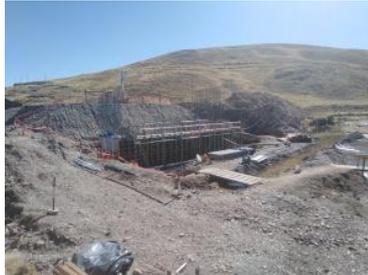
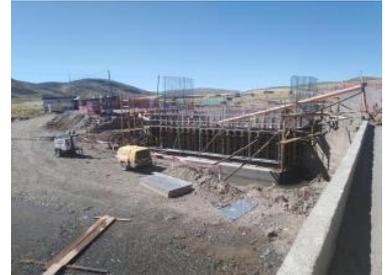
Actividades:
 Puente llinqui (L=36.30 m)

CDescripcion_____:
 ubicación en la progresiva km 33+760, tipo simplemente apoyado con cinco vigas postensadas, peralte 6.5% , dos estribos de concreto armado y ocho pilotes en cada estribo.

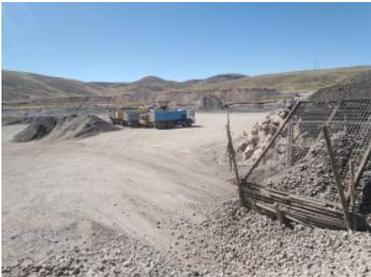
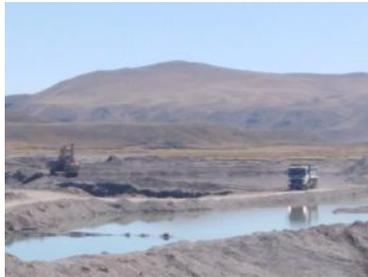
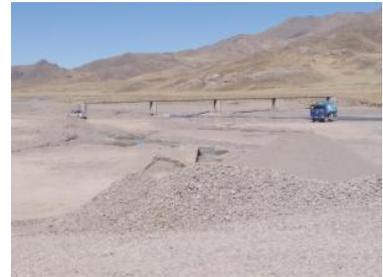
Actividades:
Cantera N 04 (km 34+240)

CDescripcion_____:
Extracción de material para terraplén

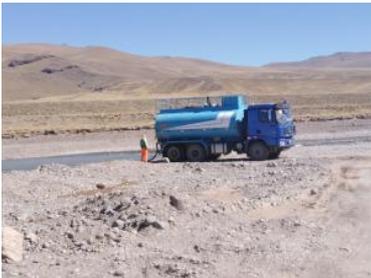
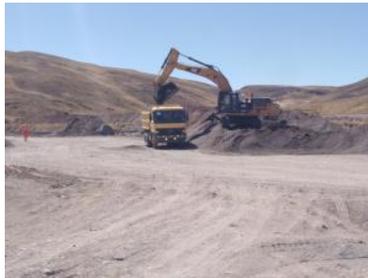
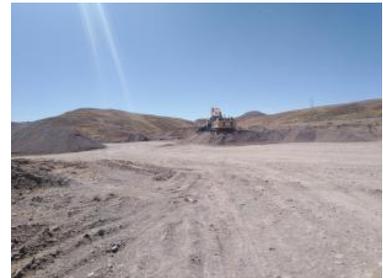
Actividades:
Cantera N 04

CDescripcion_____:
Extraccion de material

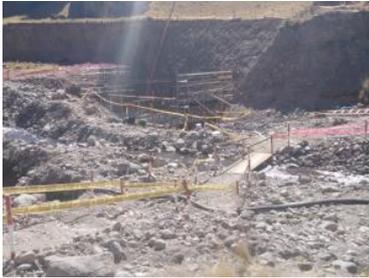
Puente chillihua (L=26.60 m)

Armado de acero para zapata del estribo izquierdo, ubicación del puente en la progresiva km 46+929
