## BITACORA ELECTRÓNICA DE OBRA

<b>Confirma Bitacora:</b> Si	<b>Nro Informe:</b> B O 051	<b>Fecha Informe:</b> 26-06-2019	<b>Nombre De La Obra:</b> Carretera Oyon - Ambo, Tramo I: Oyon - Desvío Cerro de Pasco	<b>Personal Encargado:</b> VILCHEZ ESPINOZA JOHNATHAN ARTURO
---------------------------------	-----------------------------------	-------------------------------------	---	--

Reporte de monitoreo 26-06-19

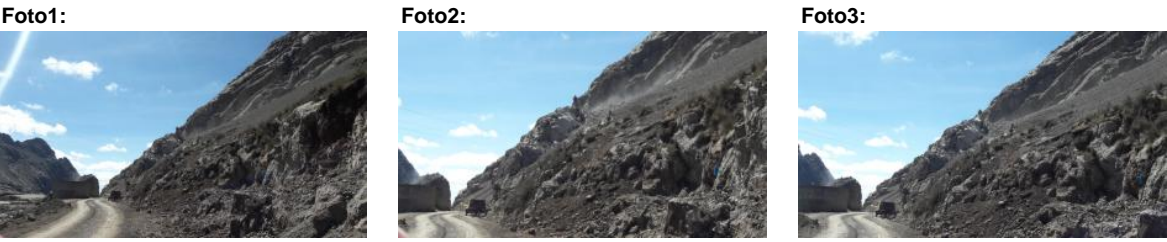
14

**CDescripcion\_\_\_\_\_:**  
En la progresiva 167+600 a la 167+660 se realizan trabajos de perforación de roca fija para voladura con martillos neumáticos

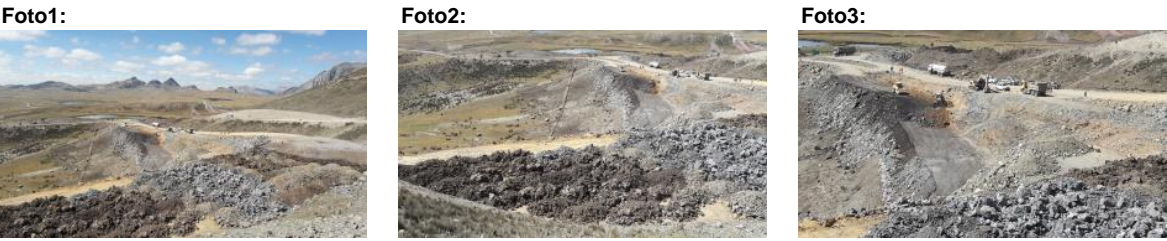
15

**CDescripcion\_\_\_\_\_:**  
En la progresiva 168+580 continúan los trabajos de traslado de materiales excedentes, nivelación y compactación como parte de la conformación del DME 9
