BITACORA ELECTRÓNICA DE OBRA

REGISTRO DE LA BITACORA Y FOTO DEL CUADERNO DE OBRA

Confirma Bitacora: Si	Nro Informe: 132	Fecha Informe: 25-06-2019	Nombre De La Obra: Construccion y Mejoramiento de la Carretera llave-Mazocruz	Personal Encargado: CUTIPA MONZON NESTOR ARNULFO
---------------------------------	----------------------------	-------------------------------------	---	---

REPORTE DEL 25 DE JUNIO DEL 2019

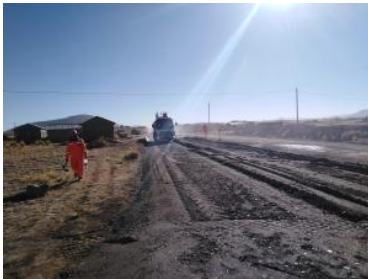
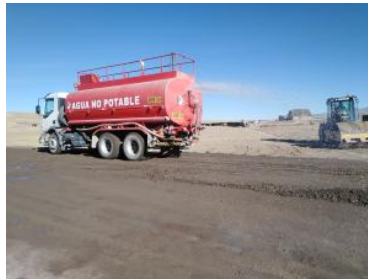
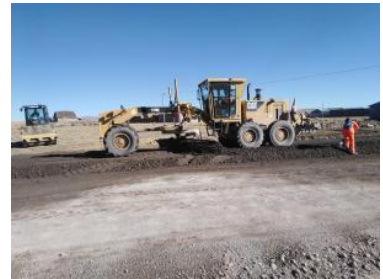
1

CDescripcion_____:
Ubicacion progresiva km 4+200 a - 0.30 m sub rasante

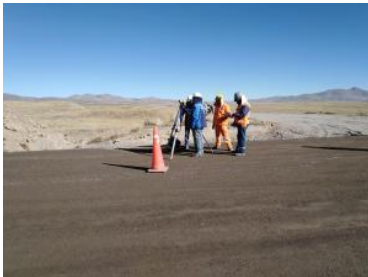
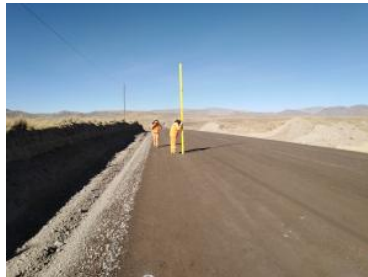
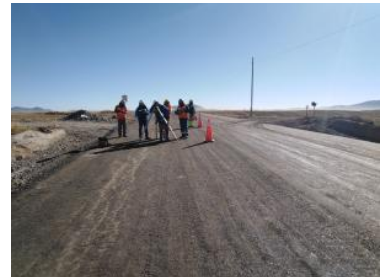
2

CDescripcion_____:
Liberacion de base chequeo de plantilla ubicado en la progresiva km 8+450

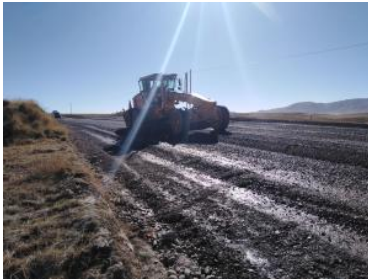
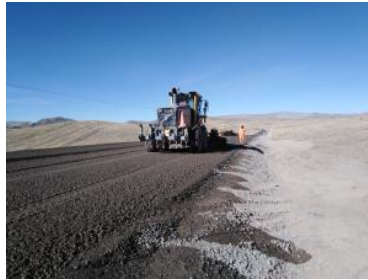
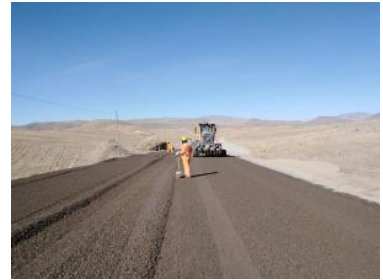
3

Extendido, riego y compactado en la progresiva km 8+940, material granular transportado desde la cantera n° 05 Yarihuani (km 37+470)

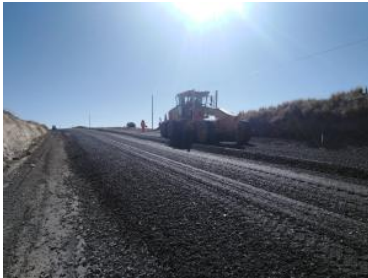
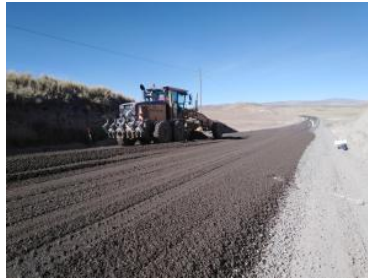
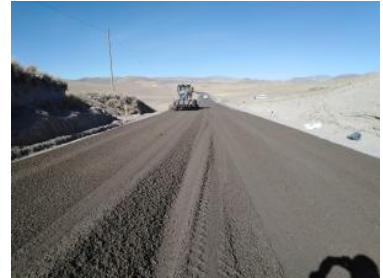
4

Extendido, riego y compactado en la progresiva km 9+050, material granular transportado desde la cantera n° 05 Yarihuani (km 37+470)

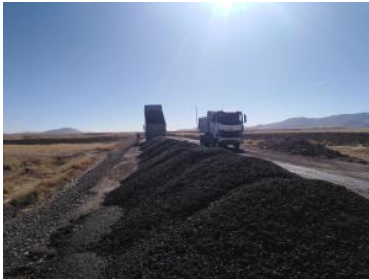
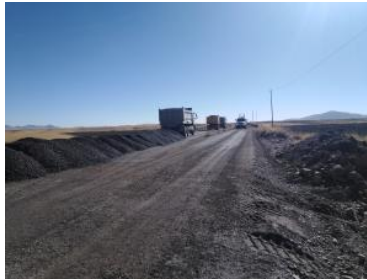
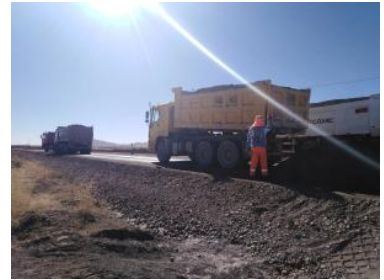
5

Extendido, riego y compactado en la progresiva km 10+600, material granular transportado desde la cantera n° 05 Yarihuani (km 37+470)

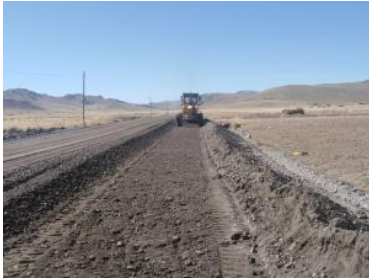
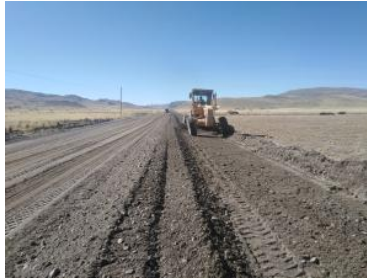
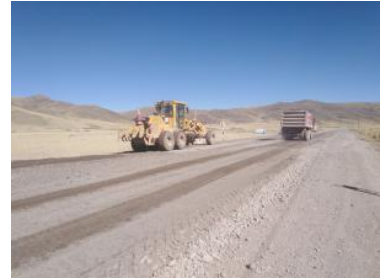
6

Corona primera capa ubicada en la progresiva km 18+140

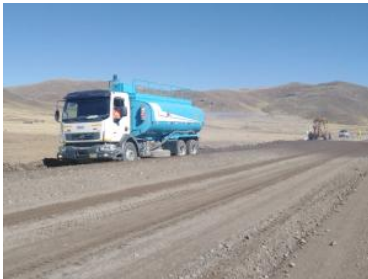
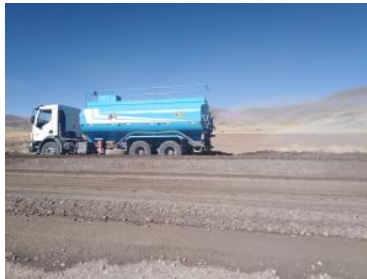
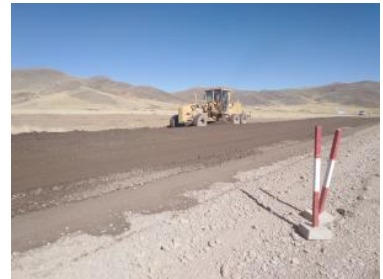
7

CDescripcion_____:
Riego corona primera capa ubicado en la progresiva km 18+200

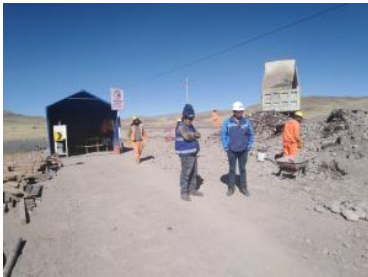
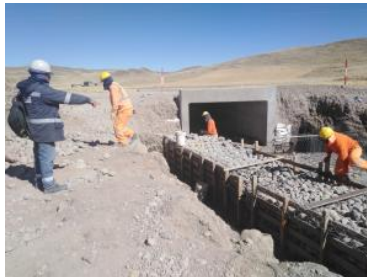
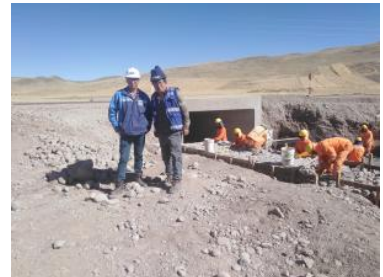
8

CDescripcion_____:
Gaviones tipo caja alcantarilla tipo MCA de 3x2 km 21+550

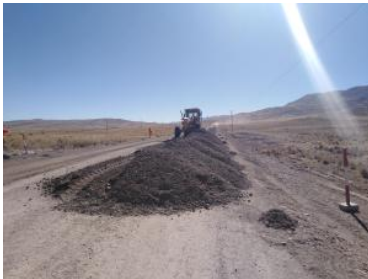
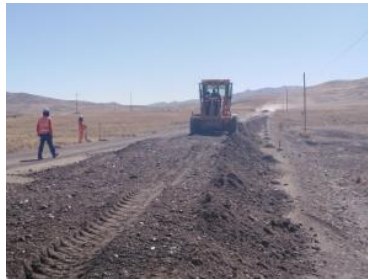
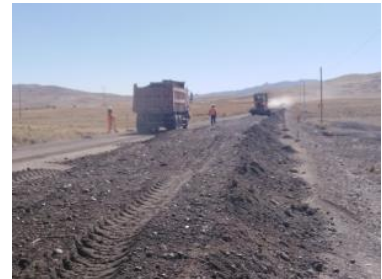
9

CDescripcion_____:
Material de relleno para cuerpo de terraplén ubicado en la progresiva km 30+260

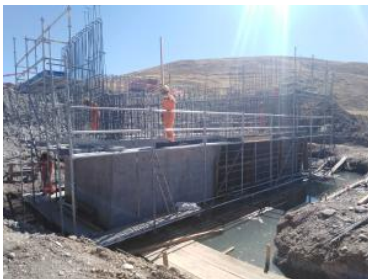
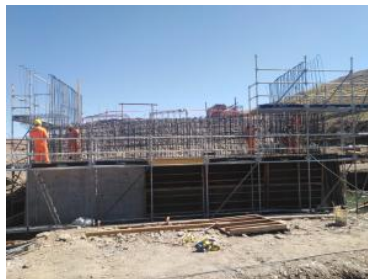
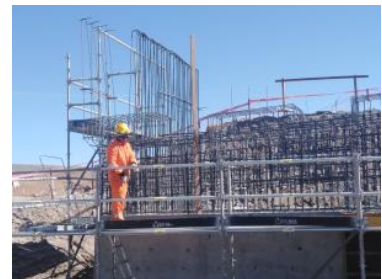
10

ADEMAS EN EL PUENTE LLINQUI (KM 33+760 L=36.30 M) SE ESTA REALIZANDO EL ARMADO DE ACERO EN LOS TOPES SISMICOS Y MURO (MENSULAS)DEL ESTRIBO DERECHO E IZQUIERDO.

CDescripcion_____:
Armado de acero en mensulas estribo derecho

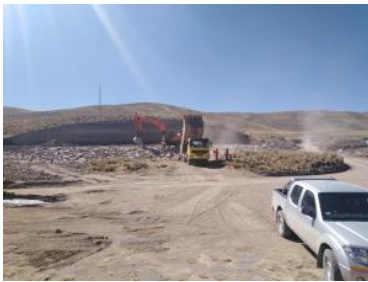
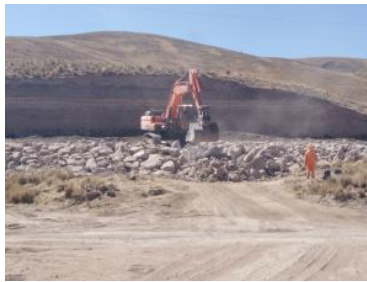
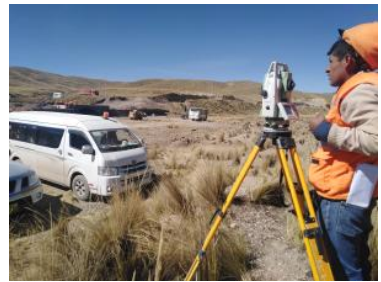
11

CDescripcion_____:
Ubicado en la progresiva km 36+620 con relleno aproximado de 3.65 m de altura, se encuentra a - 0.30 m de la sub rasante

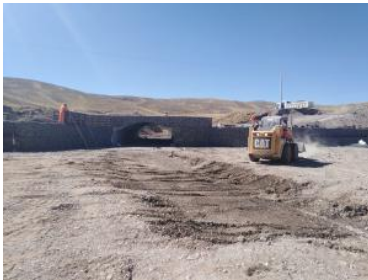
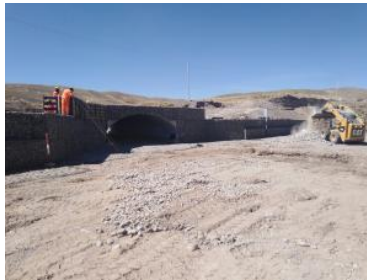
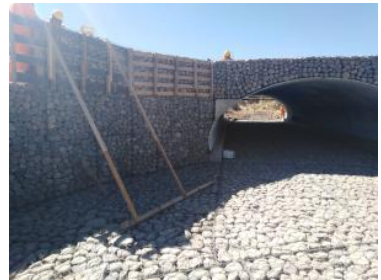
12

CDescripcion_____:
Alcantarilla tipo arco multiplate ubicado en la progresiva km 36+721 gaviones y muros

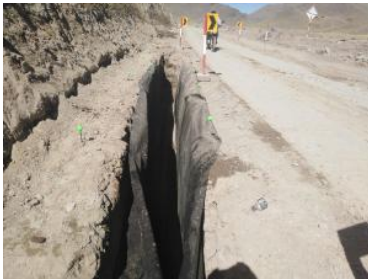
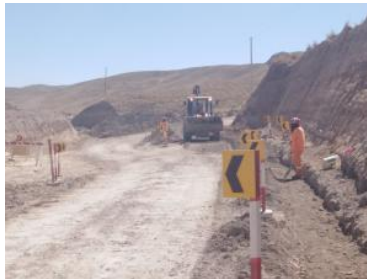
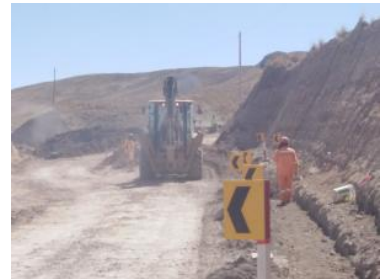
13

CDescripcion _____:
 Relleno de tuberias ubicado en la progresiva km 36+800

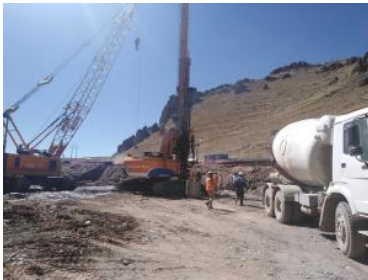
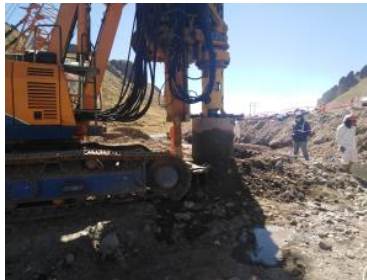
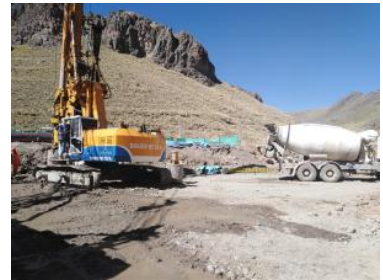
14

EL PUENTE UNTAVE (L=90.00 M) UBICADO EN LA PROGRESIVA KM 40+050, EL DIA DE HOY EN EL VACEADO DEL TERCER PILOTE SE HA VUELTO A PERDER (NO PUDO EXTRAERSE) LAS CAMISETAS O CUERPOS (1.20 M DE DIÁMETRO, 6 M DE LARGO Y ½" DE ESPESOR) POR LO QUE NO SE ESTA REALIZANDO NINGUNA PERFORACIÓN CON LA PILOTERA.

CDescripcion _____:
 Vaceado del tercer pilote n° 15 y extracción de la funda ubicado en la progresiva km 40+050

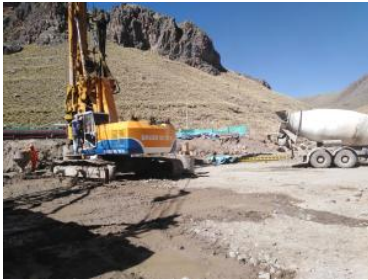
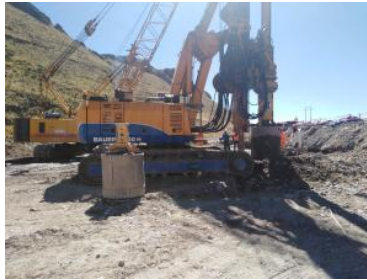
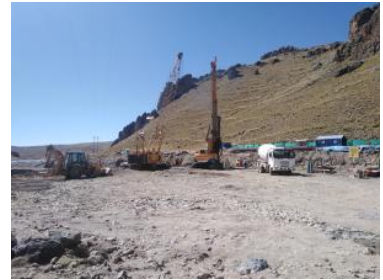
15

CDescripcion_____:
Definitivamente no se puede extraer la camiseta o funda de perforación y vaceado de pilotes

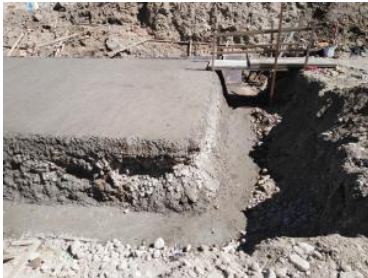
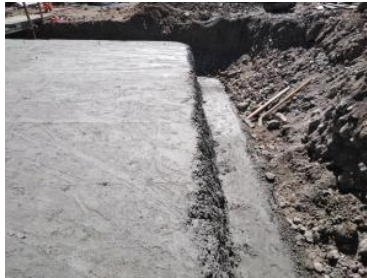
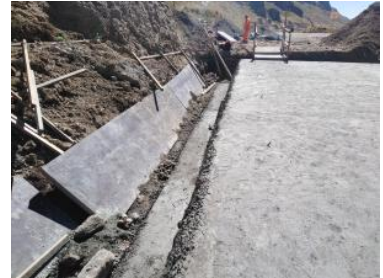
16

CDescripcion_____:
Ubicado en el km 41+425 de 30 m x 8.40 m de ancho, excavación y vaceado de solado según diseño del expediente técnico.

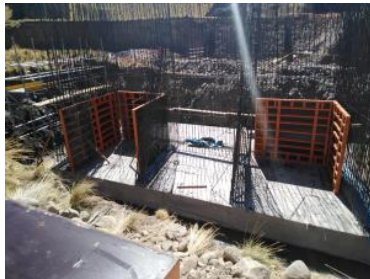
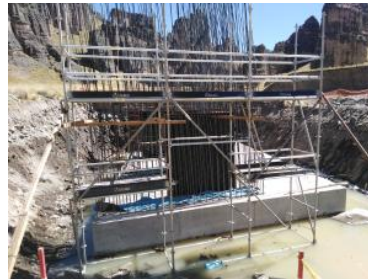
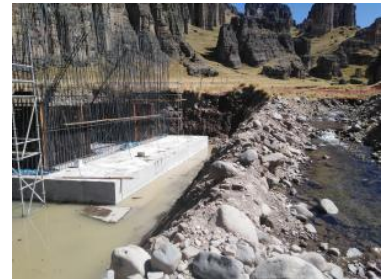
17

POR EL PROBLEMA DE LA AGRESIÓN DE LA FAMILIA VICENTE CARILLO ESTÁN PARALIZADOS LOS TRABAJOS EN EL PUENTE CHILLIHUA Y LA VARIANTE PASPA (KM 46+200 HASTA KM 46+900), NO SE TIENE GARANTÍAS PERSONALES YA QUE EL HIJO DE ESTOS TENDRÍA UN ARMA DE FUEGO CON EL CUAL AMENAZARÍA A LOS TRABAJADORES DE LA OBRA.

Armado de acero en elevación de estribos ubicado en la progresiva km 46+929
