MINISTERIO DE TRANSPORTES Y COMUNICACIONES

BITACORA ELECTRÓNICA DE OBRA

Confir ma Bitaco ra: Si	Nro Inform e: 127	Fecha Informe: 19-06-2019	Nombre De La Obra: Construccion y Mejoramiento de la Carretera llave- Mazocruz	Personal Encargado: CUTIPA MONZON NESTOR ARNULFO
-------------------------------------	----------------------------	------------------------------	-----------------------------------------------------------------------------------------	--------------------------------------------------------

REPORTE DEL 19 DE JUNIO DEL 2019

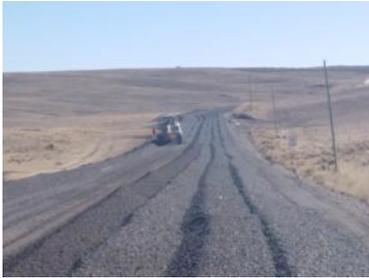
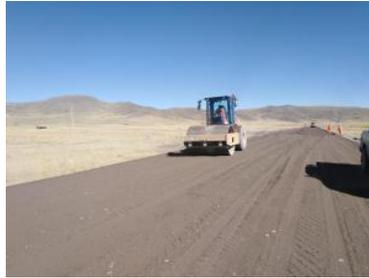
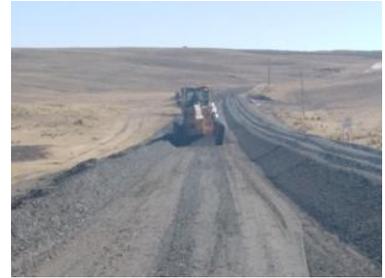
1

Actividades:
Base granular

Extendido, riego y conformación de material granular en la progresiva Km 8+400, con material transportado desde la cantera n° 05 km 37+470 Yarihuani

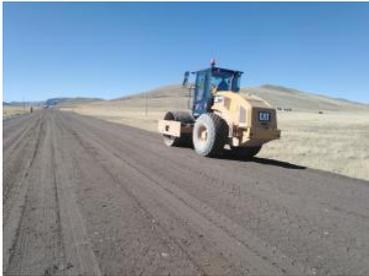
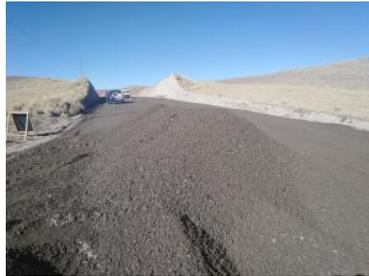
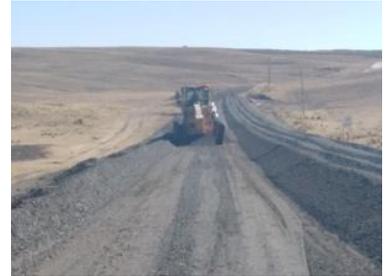
2

Actividades:
Base granular

Conformación con material granular transportado desde la cantera n° 05 ubicada en la progresiva km 37+470 hasta el Km 8+400

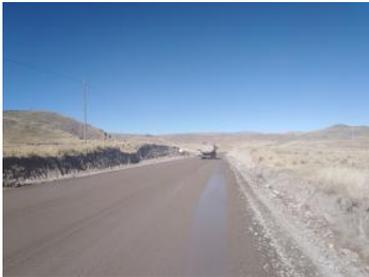
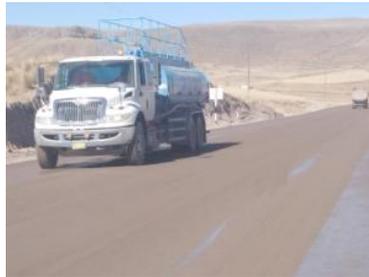
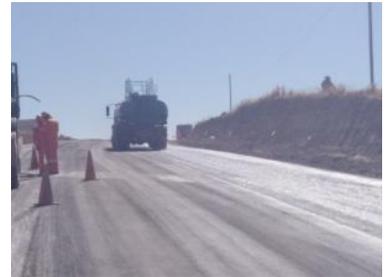
3

Actividades:
 Sub base granular

CDescripcion_____:
 Extendido, riego y compactación ubicado en la progresiva km 8+200

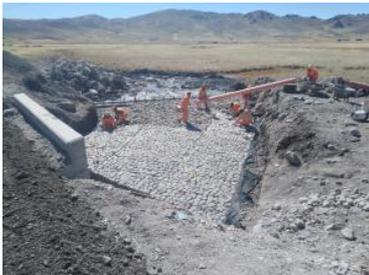
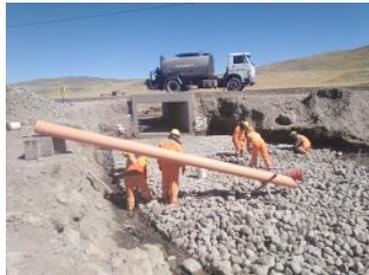
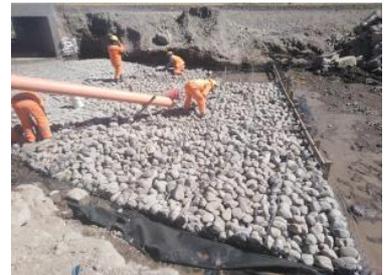
4

Actividades:
 Drenaje

CDescripcion_____:
 Alcantarilla tipo MCA de 3x2 m ubicado en la progresiva 21+550 gavion tipo caja

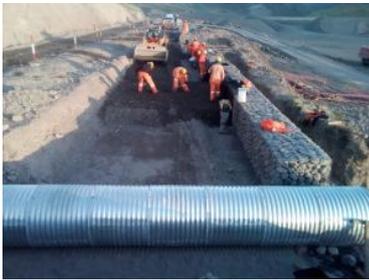
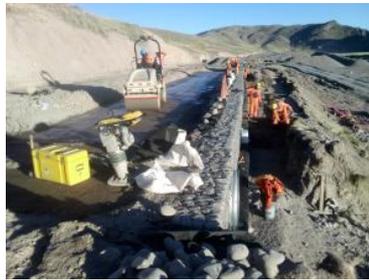
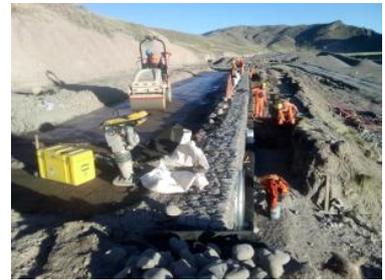
5

Suelo reforzado (Terramesh)

Entre las progresivas km 37+183 hasta km 37+221 longitud 38 m lado derecho altura relleno 4 m
