BITACORA ELECTRÓNICA DE OBRA

Confirma Bitacora: Si	Nro Informe: 128	Fecha Informe: 26-06-2019	Nombre De La Obra: Carretera Juanjui-Tocache, tramo Pizana - La Polvora - Pizarron - Perlamayo - Campanilla	Personal Encargado: BORIS WALTER AYLLÓN CARCELÉN
---------------------------------	----------------------------	-------------------------------------	--	---

Panel Fotográfico de la Bitacora de Obras

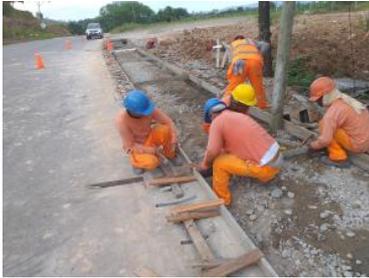
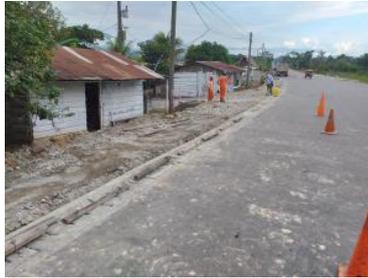
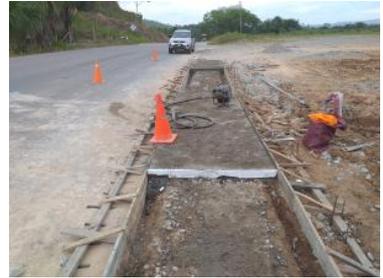
1

Actividades:
Visita de seguimiento en campo: Construcción de veredas

CDescripcion_____:
En las progresivas Km. 3+970 a 4+190 se esta encofrando y preparando el terreno para la construcción de veredas.

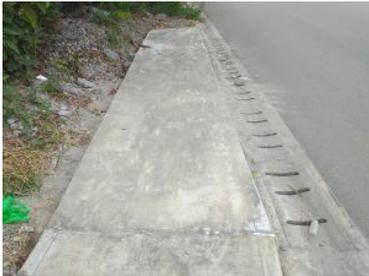
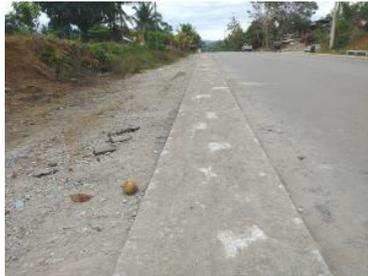
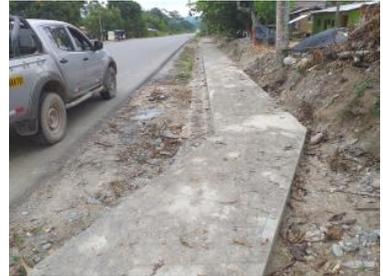
2

Actividades:
Visita de verificación de metrados en campo: Veredas construidas

CDescripcion_____:
En las progresivas KM. 2+595 a la 2+740 se han construido veredas de concreto adicionales.

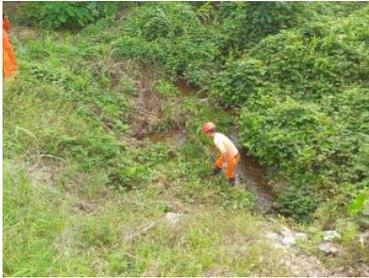
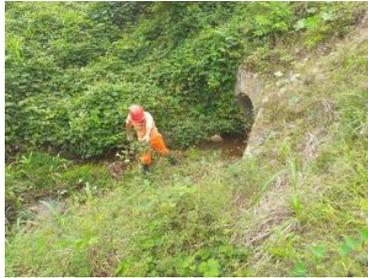
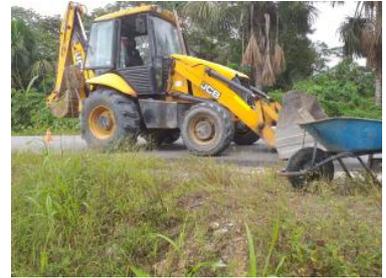
3

Actividades:
Visita de seguimiento en campo: Limpieza de alcantarilla

CDescripcion_____:
En la progresiva Km. 5+310 se esta limpiando el cauce de la alcantarilla existente, se utiliza herramientas menores y un equipo retroexcavador.

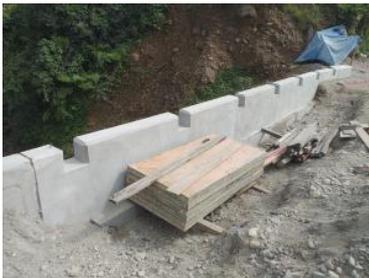
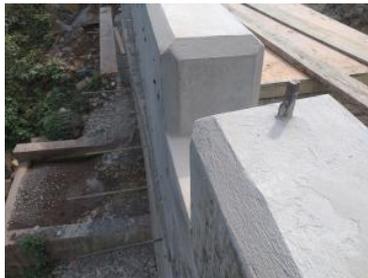
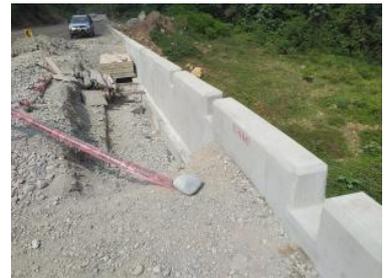
4

Actividades:
Visita de seguimiento en campo: Muro reparado

CDescripcion_____:
En la progresiva Km. 36+100 se ha realizado una reparación a un muro que fue observado por la supervisión, Ya se reparó el muro y se espera la aceptación por parte de la supervisión.

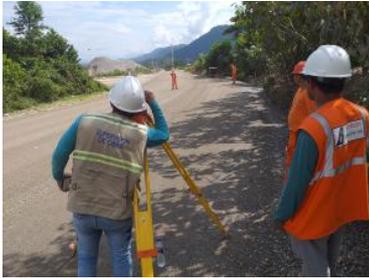
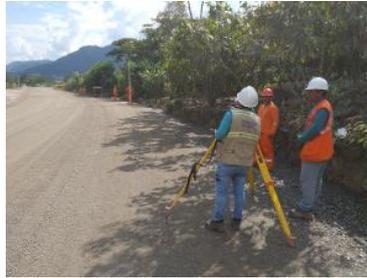
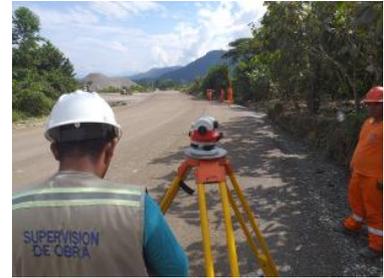
5

Visita de seguimiento en campo: Verificación de Nivelación para liberación de base

En la progresiva KM. 36+780, la supervisión realiza la verificación de la nivelación de la construcción de bases

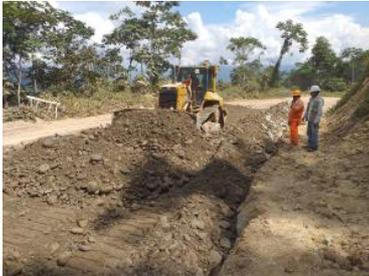
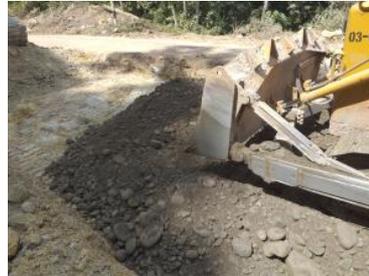
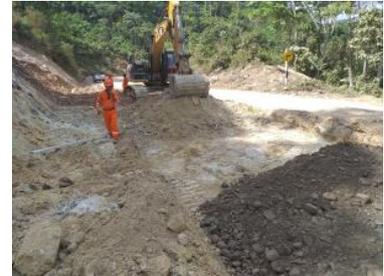
6

Visita de seguimiento en campo: Mejoramiento de suelos.

En las progresivas Km. 43+420 a 43+480 se continua con el mejoramiento de los suelos, donde se extrae el suelo utilizando una excavadora de oruga y se carga en volquetes hacia los DME autorizados por la supervisión , también se extiende y compacta con material granular Over utilizando un tractor de oruga.

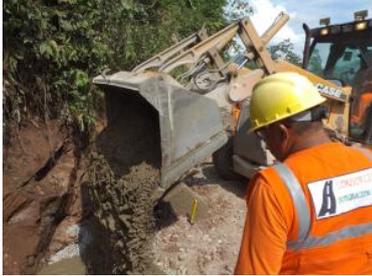
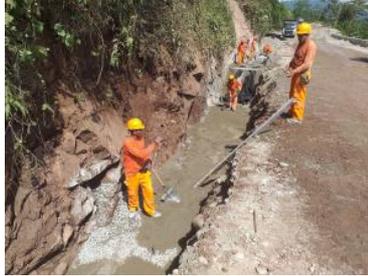
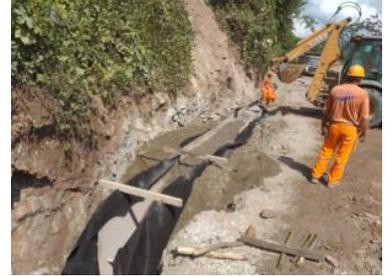
7

Actividades:
 Visita de seguimiento en campo: Construcción de subdrenaje

En la progresiva Km. 39+469 se esta realizando la construcción de sub drenaje, donde se esta excavando, colocando el material geotextil, el tubo de PVC perforado de 6" y la colocación de material de piedra chancada como filtro.

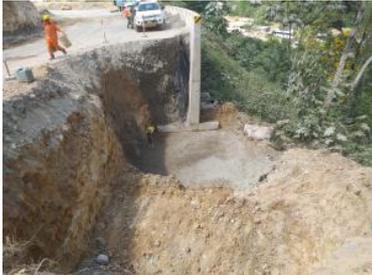
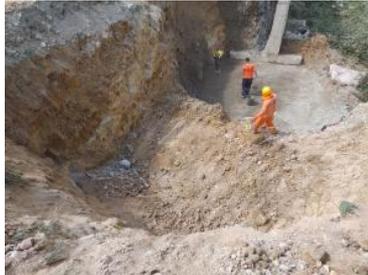
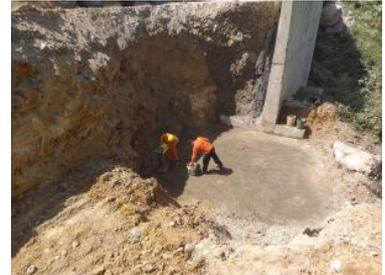
8

Actividades:
 Visita de seguimiento en campo: Relleno y compactación

En la progresiva Km. 40+760 se ha rellenado y compactado el terreno para la construcción de solado.

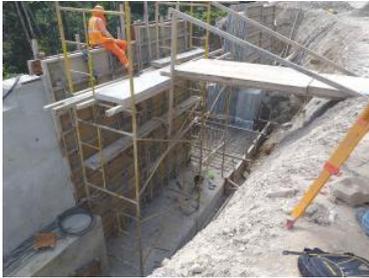
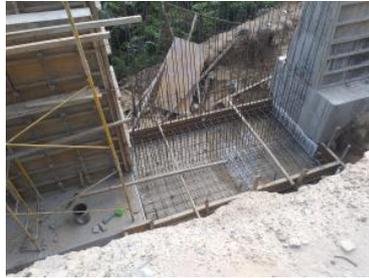
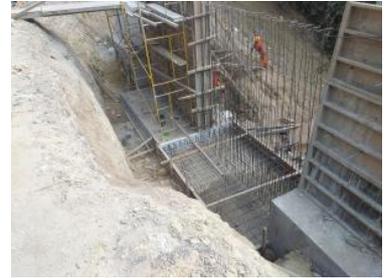
9

Actividades:
Visita de seguimiento en campo: liberación de zapata

CDescripcion_____:
En la progresiva KM. 42+020 , la supervisión realiza la verificación de las dimensiones y puntos importantes de la zapata de un muro de concreto armado para su liberación.

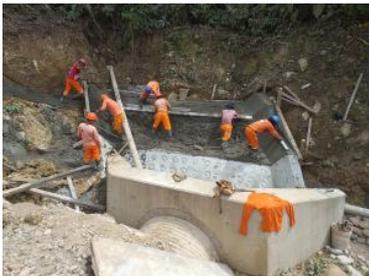
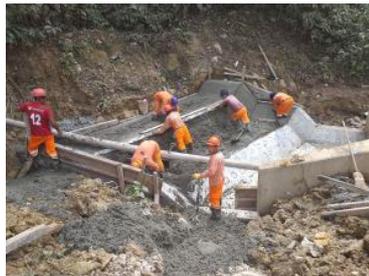
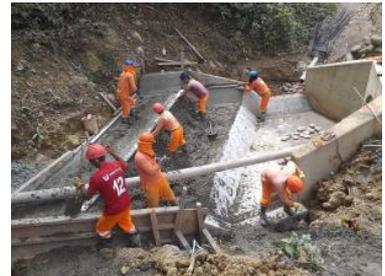
10

Actividades:
Visita de seguimiento en campo: Vaciado de emboquillado

CDescripcion_____:
En la progresiva Km. 57+440 se esta realizando la construcción de emboquillado de concreto de $F'c = 175 \text{ kg/cm}^2$ a los 28 días para la entrada del cabezal de alcantarilla.

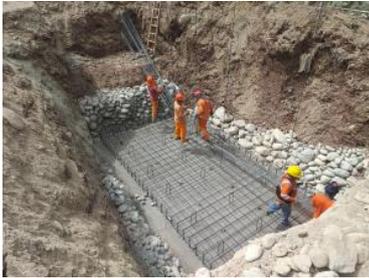
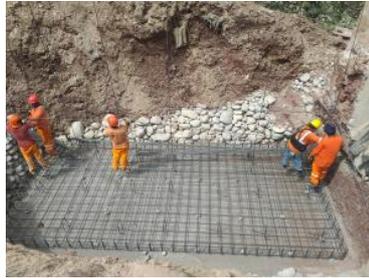
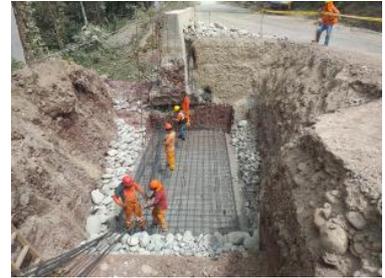
11

Actividades:
 Visita de seguimiento en campo: Refuerzo metálico

CDescripcion_____:
 En la progresiva 57+450 en el margen derecho de la vía se esta realizando el refuerzo metálico de un muro de concreto armado.

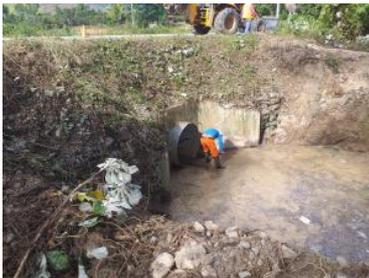
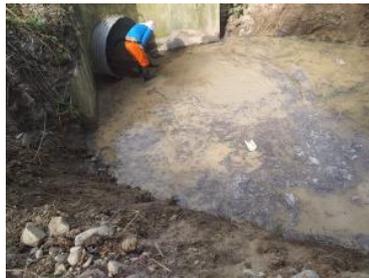
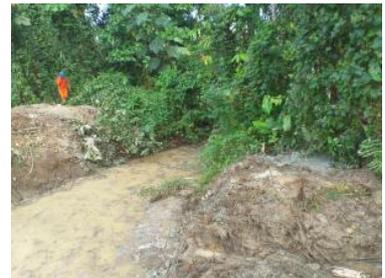
12

Actividades:
 Visita de seguimiento en campo: Limpieza de alcantarilla (margen izquierdo)

CDescripcion_____:
 En la progresiva Km. 5+310 en el margen izquierdo se esta realizando la limpieza del cauce de la alcantarilla, también se ha realizado la limpieza completa de la alcantarilla (por dentro)
