## BITACORA ELECTRÓNICA DE OBRA

<b>Confirma Bitacora:</b> Si	<b>Nro Informe:</b> 129	<b>Fecha Informe:</b> 27-06-2019	<b>Nombre De La Obra:</b> Carretera Juanjui-Tocache, tramo Pizana - La Polvora - Pizarron - Perlamayo - Campanilla	<b>Personal Encargado:</b> BORIS WALTER AYLLÓN CARCELÉN
---------------------------------	----------------------------	-------------------------------------	---	--

Visita de verificación de metrados ejecutados en el mes de Junio 2019 junto con especialistas de la supervisión y empresas contratistas para la presentación de las valorizaciones del mes de Junio , Visita de seguimiento en campo de las actividades ejecutadas y en ejecución como: Mejoramiento de suelos, construcción de bases y subbases , construcción de primera capa de pavimento asfáltico, construcción de cunetas trapezoidales de concreto.

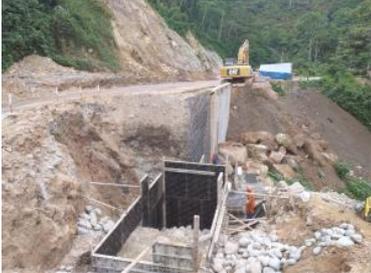
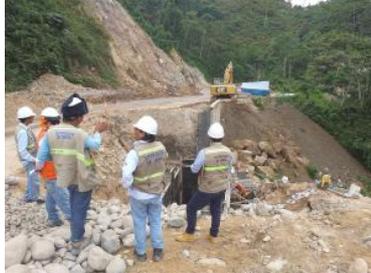
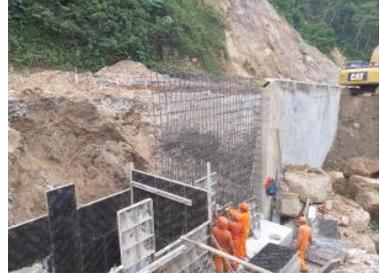
1

**Actividades:**  
Visita de verificación de metrados en campo: Muro construido con observación y ejecución de Refuerzo metálico en muro

**CDescripcion:**  
En la progresiva Km. 42+359 a 42+369 se ubica un muro que presenta observaciones por la supervisión, el mismo presenta una desviación en la parte superior del muro, donde se revisará, los puntos importantes con estación total para revisión y decisión de esta situación. Al lado se construye el refuerzo metálico para un muro de concreto armado adicional.

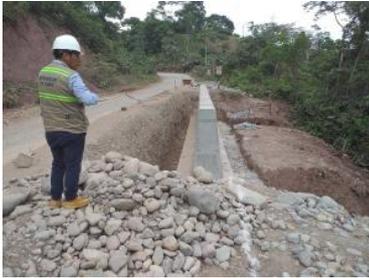
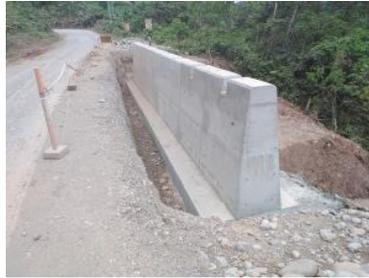
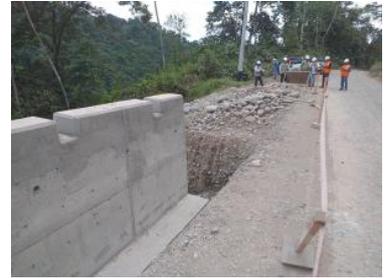
2

Visita de verificación de metrados en campo: Muros construidos

En la progresiva Km. 52+550 a 52+570 se verifica la construcción de muros de concreto ciclópeo, junto con la supervisión y empresa contratista.

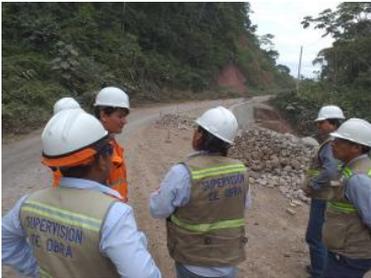
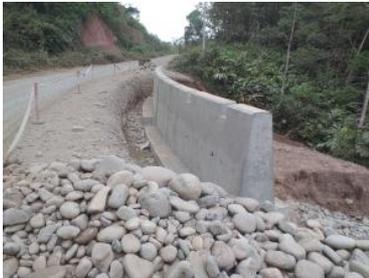
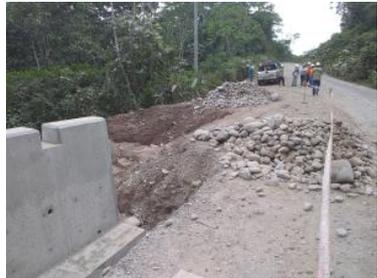
3

**Actividades:**  
Visita de verificación de metrados: Construcción de Muro de concreto ciclopeo

**CDescripcion\_\_\_\_\_:**  
En la progresiva Km. 52+617 a 52+639,11 en el margen izquierdo de la vía se verifica la construcción de muros de concreto ciclopeo, donde en campo no se tiene el plano proyectado del expediente para verificar si el metrado proyectado coincide con lo realmente ejecutado. Falta la ejecución del relleno y el subdrenaje. La supervisión exige a la empresa la entrega de los controles de calidad de los muros.

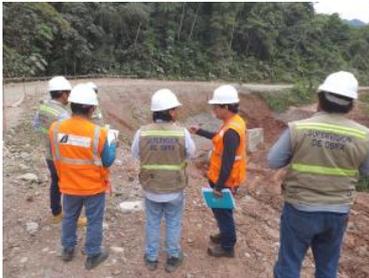
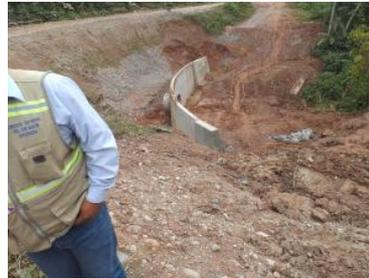
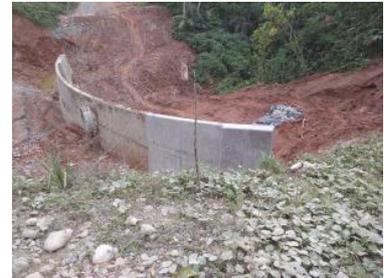
4

Visita de verificación de actividades ejecutadas: Muros construidos

En la progresiva KM. 54+193.72 a 54+205 se verifica en el margen derecho de la vía, la construcción de un muro de concreto ciclopeo y un muro de concreto armado, adicionales. El plano proyectado no se llevo al campo, para verificar las dimensiones del muro ejecutado con lo que exige el expediente. Se requiere también de los controles de calidad de los muros construidos.

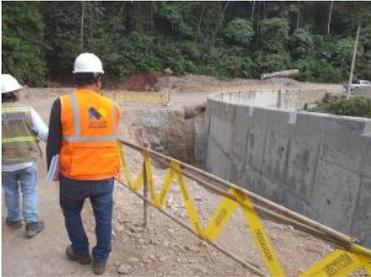
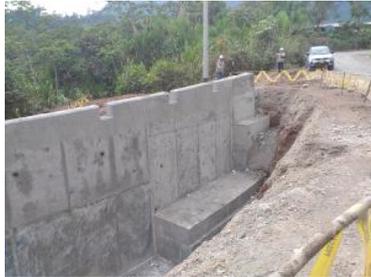
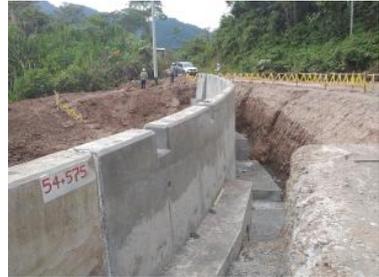
5

**Actividades:**  
Visita de verificación de actividades ejecutadas: Muros construidos.

**CDescripcion\_\_\_\_\_:**  
En la progresiva Km. 54+548 a 54+575 se verifica la construcción de muros de concreto ciclópeo y de concreto armado , donde se observa que falta realizar el sub.drenaje ( Manto de geotextil, tubería de 6" y piedra chancada como filtro ) y el relleno en las zonas adyacentes a los muros, no se tiene los planos definitivos en campo de los muros construidos para la verificación de los metrados del expediente con lo ejecutado realmente. Finalmente tampoco se tiene en campo los resultados de los ensayos de control de calidad de los mismos.

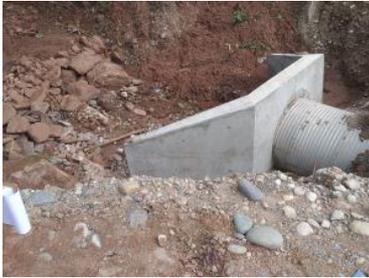
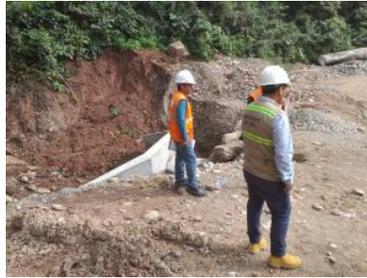
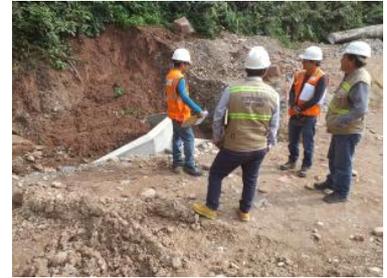
6

Visita de verificación de metrados: Construcción de cabezal de concreto de alcantarilla TMC de 72"

En la progresiva Km. 54+590.7 se verifica la construcción de cabezal de concreto para una alcantarilla TMC de 72 " . Se requiere los ensayos a compresión del concreto de  $F'c = 175 \text{ kg/cm}^2$  .

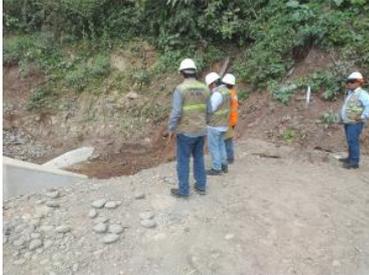
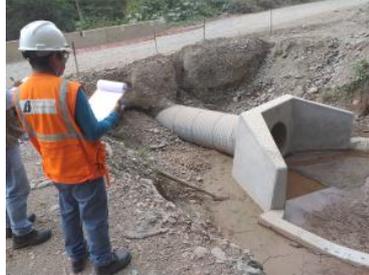
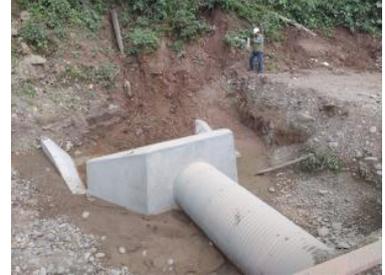
7

Visita de verificación de metrados: Cabezal de alcantarilla TMC de 48 " emboquillado de piedra.

En la progresiva Km. 54+774 se verifica la construcción de cabezal de concreto, falta el relleno y se observa el emboquillado de concreto sedimentado. En campo no se llevó las cantidades realmente ejecutadas para compararlas con los metrados que exige los planos del expediente. Se requiere de los controles de calidad del cabezal de concreto y del emboquillado.

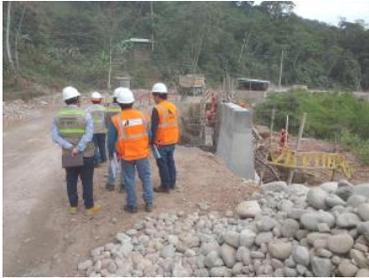
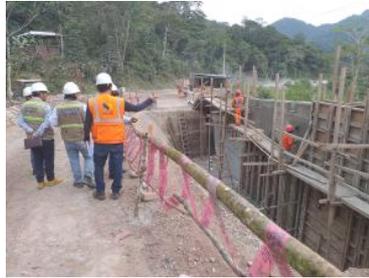
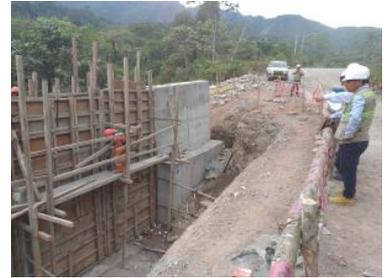
8

**Actividades:**  
Verificación de actividades ejecutadas: Muro en construcción

En la progresiva km. 54+929 a 54+950 se verifica la construcción de unos muros, falta el vaciado de un muro de concreto armado, en campo no se tiene el plano del expediente para poder verificar con los metrados efectivamente ejecutados.

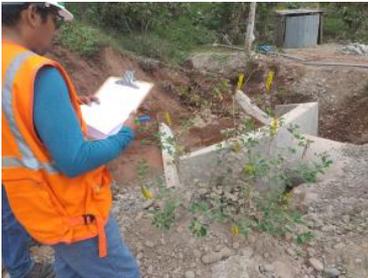
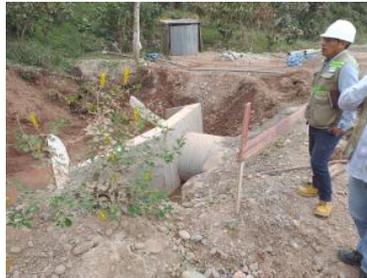
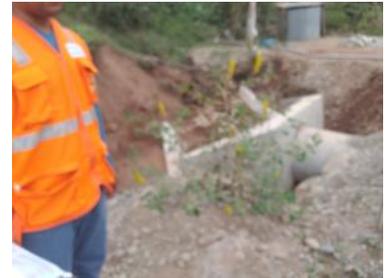
9

Visita de verificación de actividades ejecutadas: Cabezal de Alcantarilla TMC de 60 "

En la progresiva Km. 54+959 se verifica la construcción de cabezal de alcantarilla TMC de 60 ", se observa la ejecución de emboquillado, que se desconoce las dimensiones y el metrado del mismo, se requiere los metrados del plano proyectado en expediente , para compararlo con lo realmente ejecutado en campo, se observa ademas que no se ha rellenado, y el emboquillado esta sedimentado.

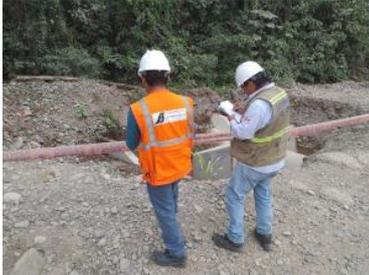
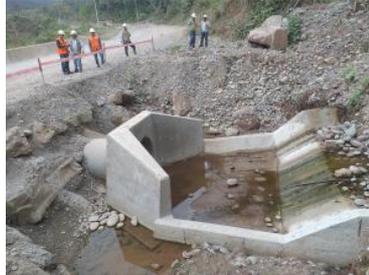
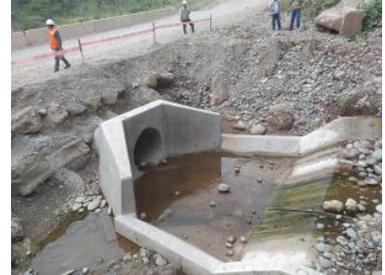
10

Visita de verificación de actividades: Cabezal de concreto y emboquillado

En la progresiva KM. 55+084 se ha construido un cabezal de concreto en el margen izquierdo de la vía . Se observa la construcción de un emboquillado de concreto y piedra en la entrada del cabezal , donde se requiere los planos y los metrados ejecutados para compararlos con lo proyectado. Se requiere el plano del expediente y el control de calidad de los elementos.

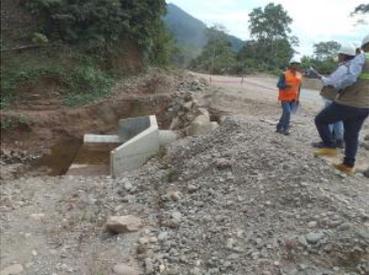
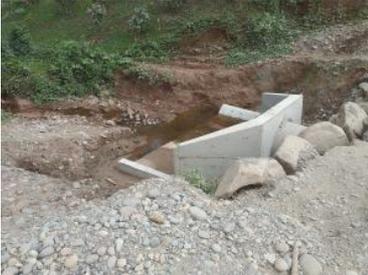
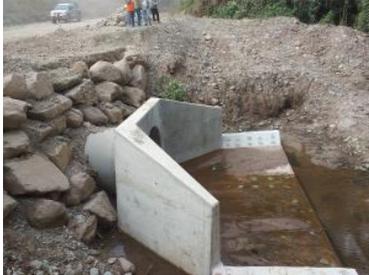
11

**Actividades:**  
Visita de verificación de actividades ejecutados: Alcantarilla y emboquillado

**CDescripcion\_\_\_\_\_:**  
En la progresiva KM. 55+325 se verifica la construcción de cabezal de concreto en el margen izquierdo de la vía, se observa la construcción de un emboquillado donde se requiere el plano del expediente para saber el metrado del mismo, y para verificar si cumple con las dimensiones proyectadas y se requiere de los controles de calidad del concreto. Se observa además la falta de relleno en los lados del cabezal.

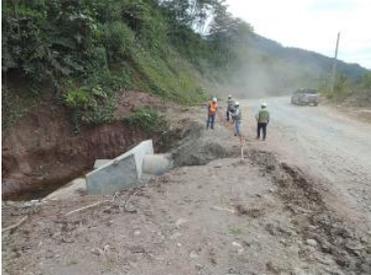
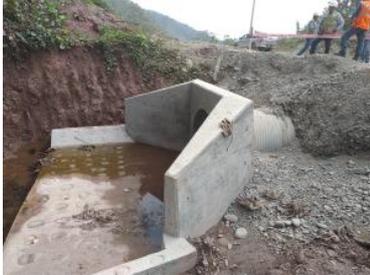
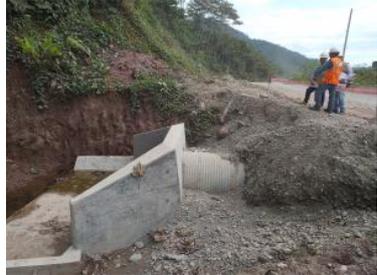
12

**Actividades:**  
Visita de verificación de actividades ejecutadas: Cabezal de alcantarilla TMC de 60 " y emboquillado

**CDescripcion\_\_\_\_\_:**  
En la progresiva KM. 55+444 se verifica la construcción de cabezal de concreto en el margen izquierdo de la vía, se observa la construcción de un emboquillado donde se requiere el plano del expediente para saber el metrado del mismo, y para verificar si cumple con las dimensiones proyectadas y se requiere de los controles de calidad del concreto. Se observa además la falta de relleno en los lados del cabezal.

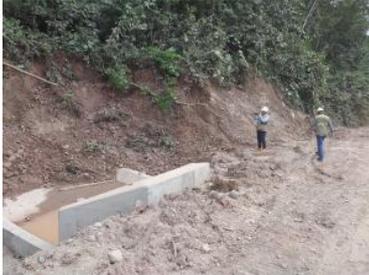
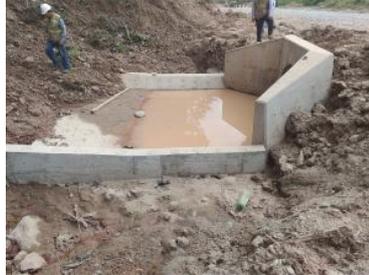
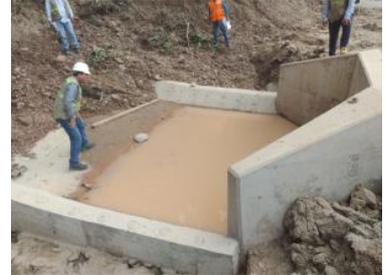
13

Visita de verificación de actividades Ejecutadas: Cabezal de alcantarilla TMC de 48 "

En la progresiva Km. 55+557 se verifica la construcción de cabezal de concreto en el margen izquierdo de la vía, se observa la alcantarilla inundada y la construcción de un emboquillado donde se requiere el plano del expediente para saber el metrado del mismo, y para verificar si cumple con las dimensiones proyectadas y se requiere de los controles de calidad del concreto. Se observa además la falta de relleno en los lados del cabezal.

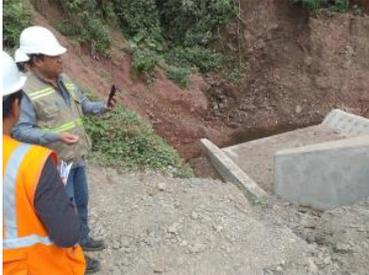
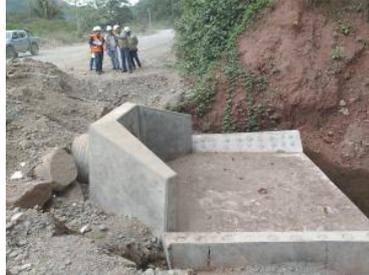
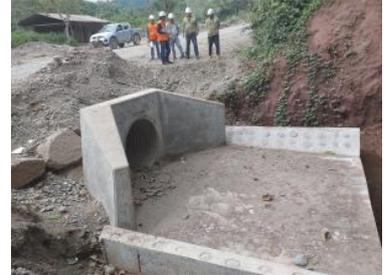
14

Visita de verificación de actividades ejecutadas: Cabezal de Alcantarilla TMC de 48 " y emboquillado

En la progresiva KM 55+620 se verifica la construcción de cabezal de concreto en el margen izquierdo de la vía, se observa la construcción de un emboquillado donde se requiere el plano del expediente para saber el metrado del mismo, y para verificar si cumple con las dimensiones proyectadas y se requiere de los controles de calidad del concreto. Se observa además la falta de relleno en los lados del cabezal.

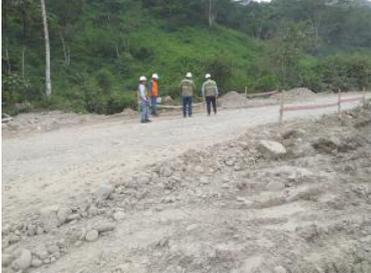
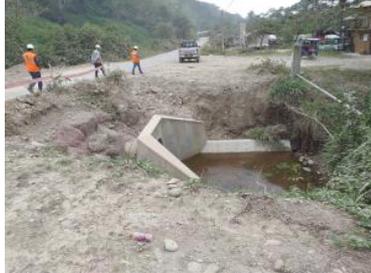
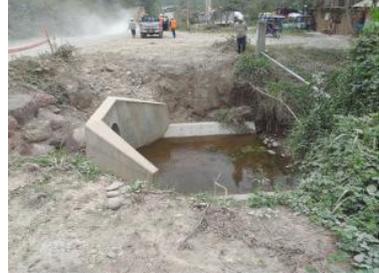
15

**Actividades:**  
Visita de verificación de actividades ejecutadas: Cabezales de alcantarilla y emboquillado

**CDescripcion\_\_\_\_\_:**  
En la progresiva Km. 56+120 , Se verifica la construcción de cabezal de concreto en el margen derecho e izquierdo de la vía, se observa la construcción de un emboquillado donde se requiere el plano del expediente para saber el metrado del mismo, y para verificar si cumple con las dimensiones proyectadas y se requiere de los controles de calidad del concreto. Se observa además la falta de relleno en los lados del cabezal.

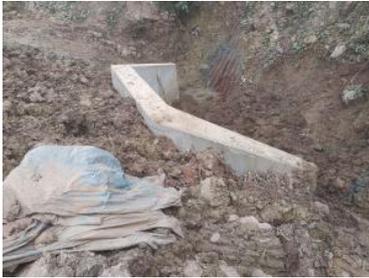
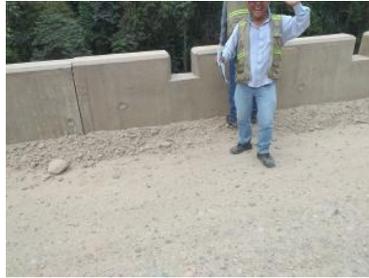
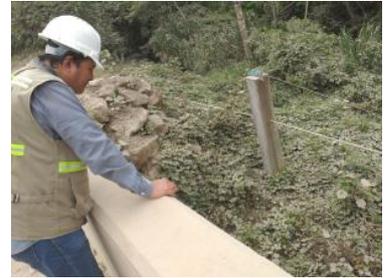
16

Visita de verificación de actividades ejecutadas: Construcción de cabezal de alcantarilla

En la progresiva KM. 57+ 351 se verifica la construcción de cabezal de concreto de alcantarilla TMC de 60 " donde se observa un derrumbe que ha tapado la alcantarilla casi en su totalidad .

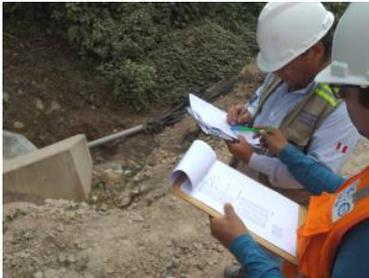
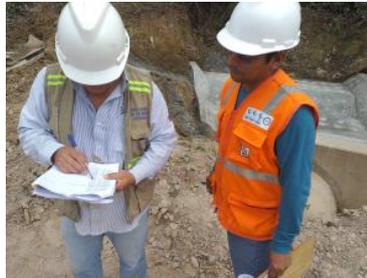
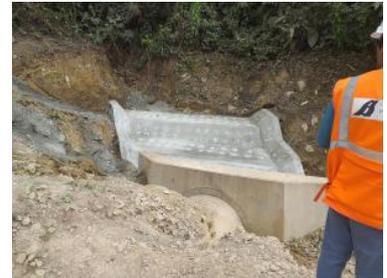
17

Visita de verificación de actividades ejecutadas: Cabezal de alcantarilla

En la progresiva Km. 57+440 Se verifica la construcción de cabezal de concreto en el margen izquierdo de la vía, se observa la construcción de un emboquillado donde se requiere el plano del expediente para saber el metrado del mismo, y para verificar si cumple con las dimensiones proyectadas y se requiere de los controles de calidad del concreto. Se observa además la falta de relleno en los lados del cabezal.

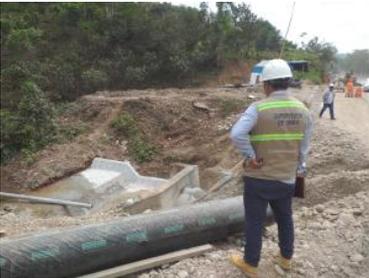
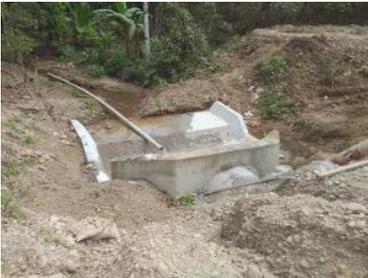
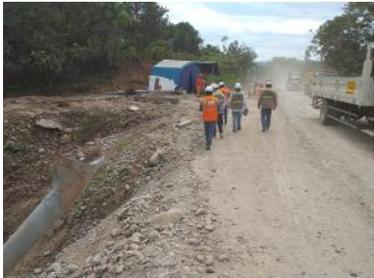
18

**Actividades:**  
Visita de verificación de actividades ejecutadas: Cabezal de alcantarilla y emboquillado

**CDescripcion** \_\_\_\_\_:  
En la progresiva KM. 57+705 Se verifica la construcción de cabezal de concreto en el margen izquierdo de la vía, se observa la construcción de un emboquillado donde se requiere el plano del expediente para saber el metrado del mismo, y para verificar si cumple con las dimensiones proyectadas y se requiere de los controles de calidad del concreto. Se observa además la falta de relleno en los lados del cabezal.

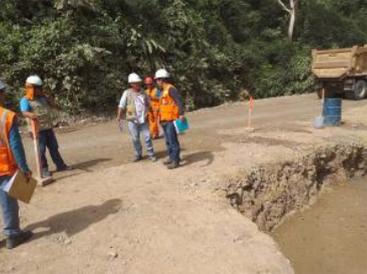
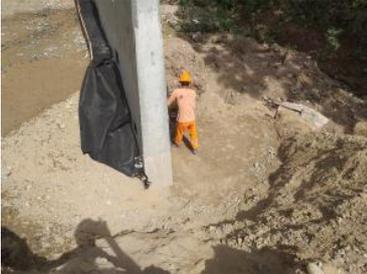
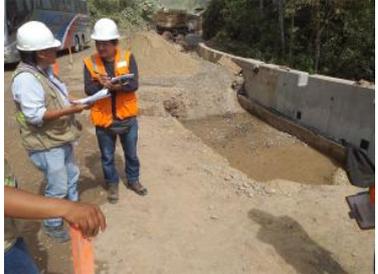
19

**Actividades:**  
Visita de verificación de actividades ejecutadas: Muros de concreto armado.

**CDescripcion\_\_\_\_\_:**  
En las progresivas Km. 63+925 a la 63+930 se verifica la construcción de muros de concreto armado adicionales. SE requiere culminar el relleno, y verificar los metrados del expediente con las dimensiones ejecutadas, y el soporte del control de calidad de las mismas.

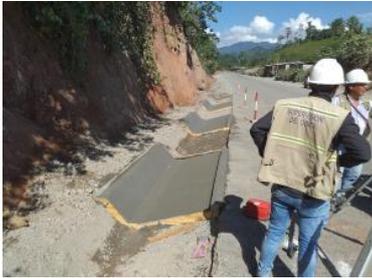
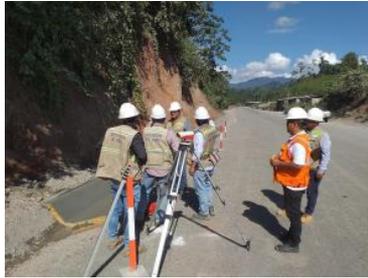
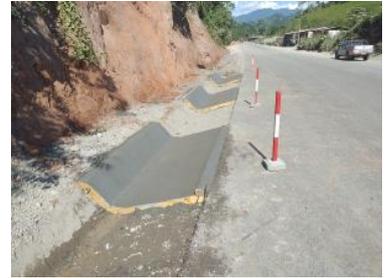
20

**Actividades:**  
 Visita de seguimiento en campo: Construcción de cunetas trapezoidales.

**CDescripcion\_\_\_\_\_:**  
 En las progresivas Km. 69+700 a 69+900 se esta vaciando cunetas trapezoidales de concreto, en el margen derecho de la via

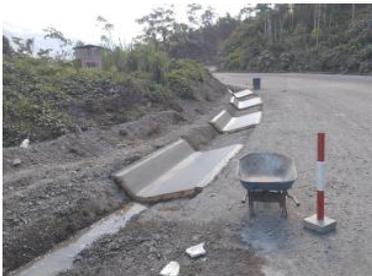
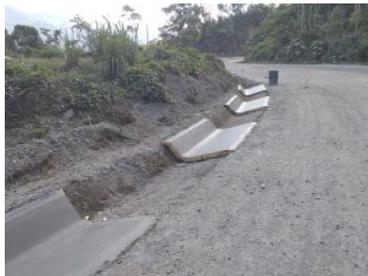
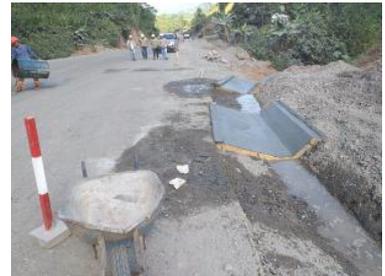
21

**Actividades:**  
 Visita de seguimiento en campo: Construcción de cunetas trapezoidales

**CDescripcion\_\_\_\_\_:**  
 En las progresivas KM 69+990 en el margen izquierdo de la vía, se esta realizando la construcción de cunetas trapezoidales de concreto.

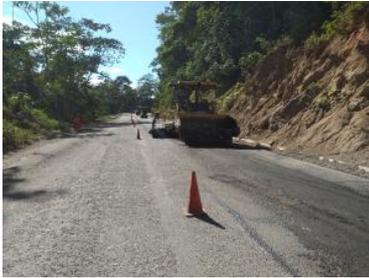
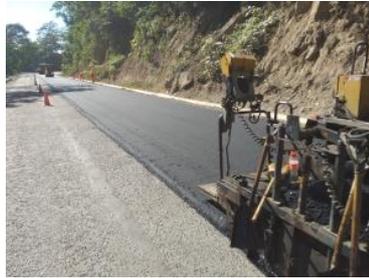
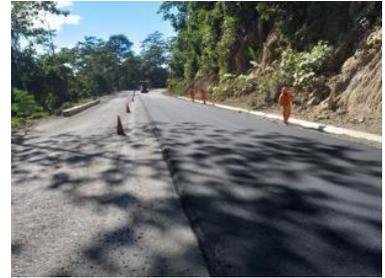
22

**Actividades:**  
Visita de seguimiento en campo: Asfaltado

**CDescripcion\_\_\_\_\_:**  
En la progresiva KM. 73+300 se esta realizando el asfaltado en caliente del margen derecho de la via ( primera capa )
