BITACORA ELECTRÓNICA DE OBRA

Confirma Bitacora: Si	Nro Informe: 130	Fecha Informe: 28-06-2019	Nombre De La Obra: Carretera Juanjui-Tocache, tramo Pizana - La Polvora - Pizarron - Perlamayo - Campanilla	Personal Encargado: BORIS WALTER AYLLÓN CARCELÉN					
Foto Bitacora:	Foto Bitacora 2:	Foto Bitacora 3:	Foto Bitacora 4:	Foto Bitacora 5:	Foto Bitacora 6:

Visita de verificación de metrados de actividades ejecutadas en obra del contrato principal y adicionales aprobados como: construcción de muros, mejoramientos de suelos, construcción de alcantarillas, emboquillados, construcción de veredas. visita de seguimiento en campo de las actividades en ejecución.

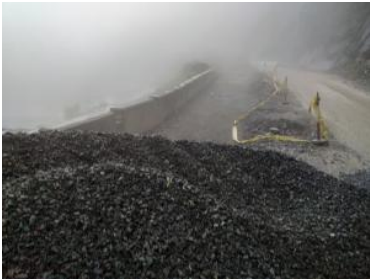
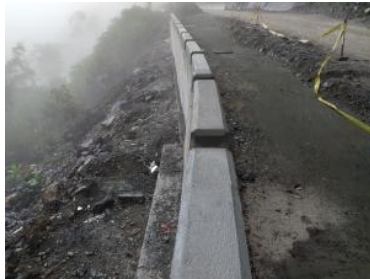
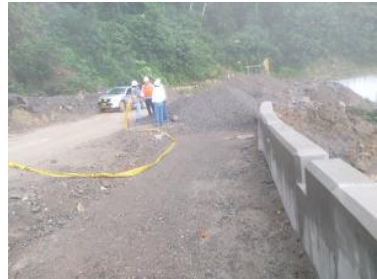
1

En la progresiva Km. 44+880 a 44+905.44 Se verifica la construcción de cinco muros de concreto armado y en la progresiva 44+905.44 a la 44+911.12 se verifica la ejecución la construcción de un muro de concreto ciclopeo. Se requiere del metrado del expediente para verificarlo con los metrados ejecutados en campo. Se requiere los controles de calidad de los muros.

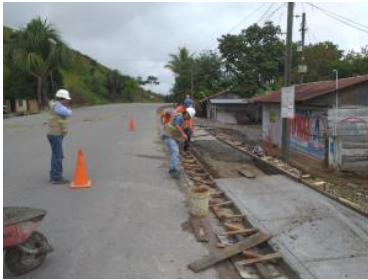
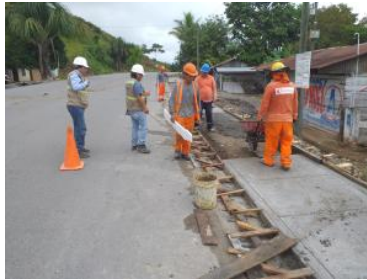
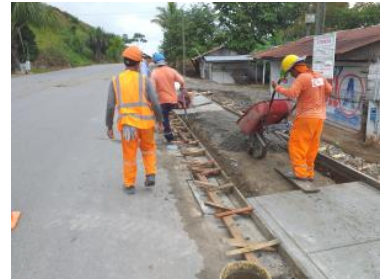
2 En la progresiva 3+970 hasta 4+190 La supervisión realizó la verificación de dimensiones de las veredas y el procedimiento del preparado de la mezcla en sitio.

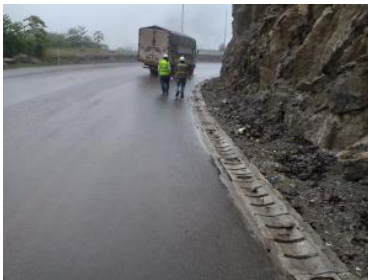
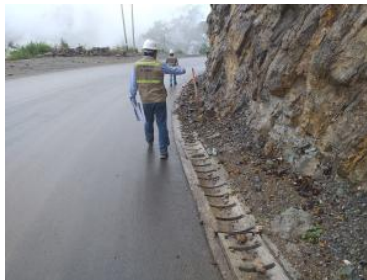
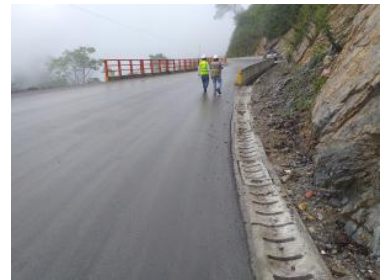
3 En las progresivas 46+044 a la 45+880 se verifica la construcción de cunetas rectangulares con tapa. Se requiere de los controles de calidad realizado en los mismos para su verificación.

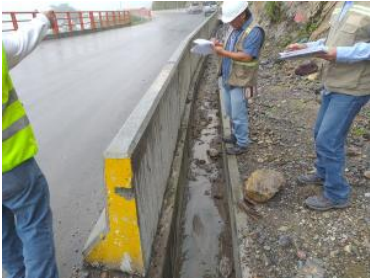
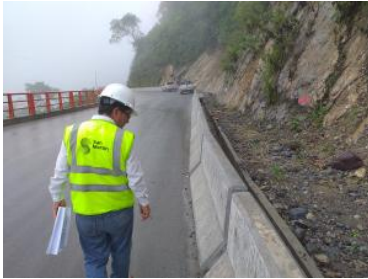
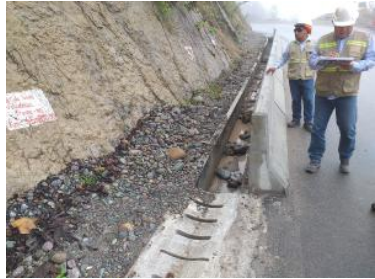
4

CDescripcion_____:
Desde la progresiva 45+850 a la 45+880 se verifica la construcción de cunetas rectangulares de concreto sin tapa, Estas cunetas rectangulares fueron construidas de acuerdo a los planos del expediente, pero en el presupuesto del expediente no fueron incluidos los metrados, ni la partida. Se buscan alternativas de solución a este caso.

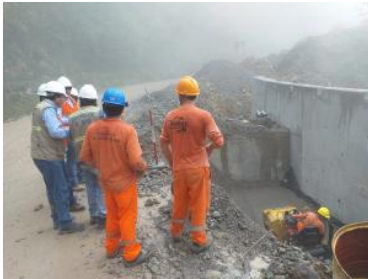
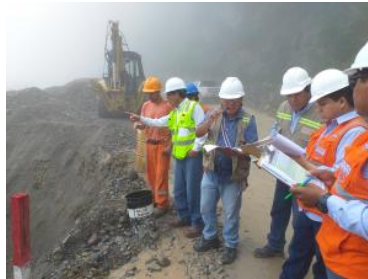
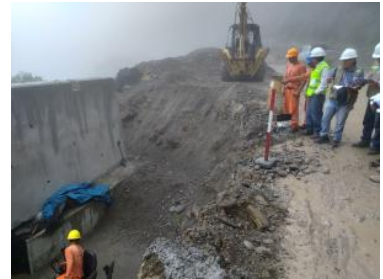
5

En la progresiva 44+936 a 44+959 se verifican la construcción de dos secciones de muro de concreto ciclopeo y dos secciones de muro de concreto armado. Se requiere los metrados de los planos del expediente para verificar con los ejecutados en sitio y se requiere los controles de calidad de los elementos vaciados.

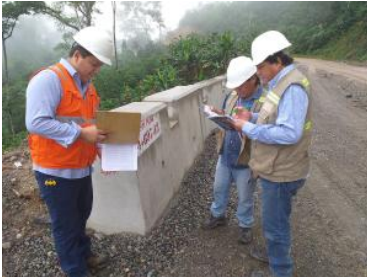
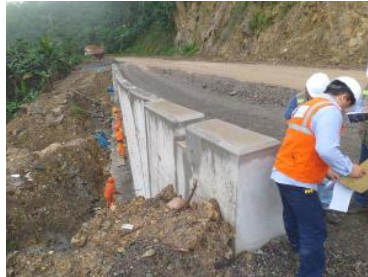
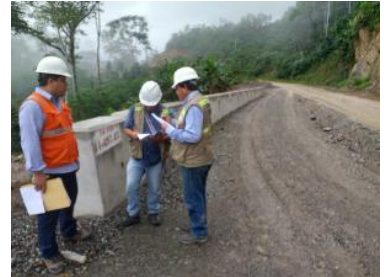
6

En las progresivas 44+665 a la 44+697.43 Se verifica que se han construido dos secciones de muro en cada costado, de concreto ciclopeo y cinco secciones de muro de concreto armado. Se requiere saber los metrados del expediente y los controles de calidad realizados.

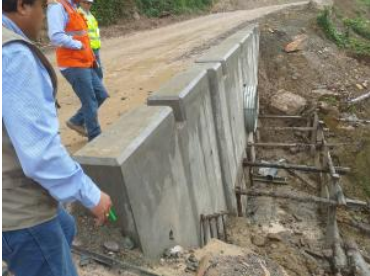
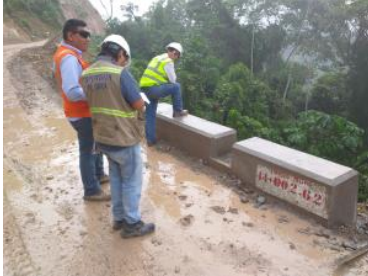
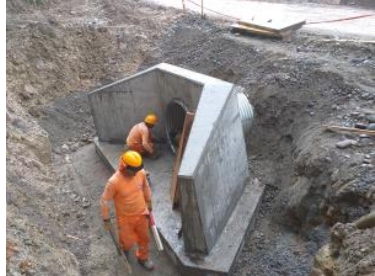
7

CDescripcion_____:
En la progresiva Km. 44+002.62 a la 44+015 Se verifica la construcción de muro con alcantarilla incluida (progresiva 44+008) . Se requiere los controles de calidad y los planos del expediente para verificar los metrados. En el lado izquierdo de la vía se verifica la construcción de una alcantarilla TMC de 48 " con cabezal de concreto. Se requiere de los controles de calidad de los mismos.

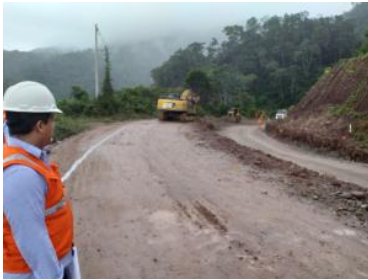
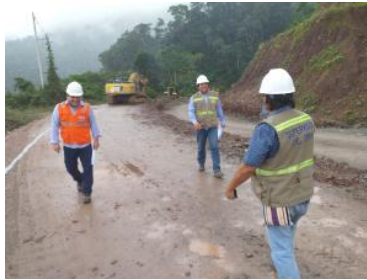
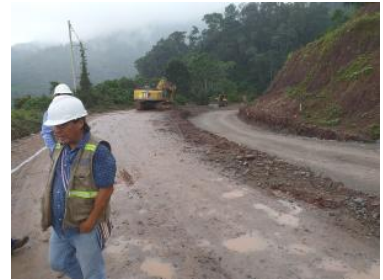
8

CDescripcion_____:
 En la progresiva Km. 43+780 se verifica la ejecución de mejoramientos de suelos en esta zona.

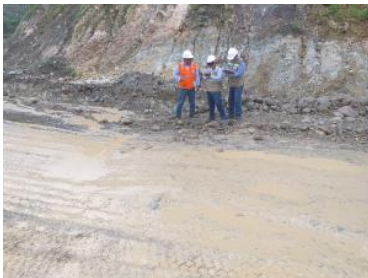
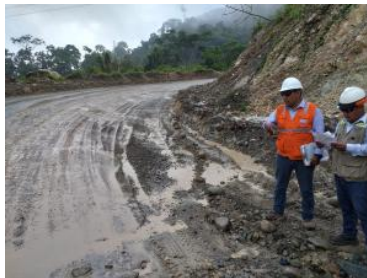
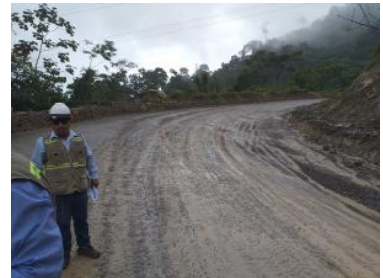
9

CDescripcion_____:
 En las progresivas Km. 41+760 a 43+220 se verifica la ejecución de mejoramientos de suelos en el tramo.

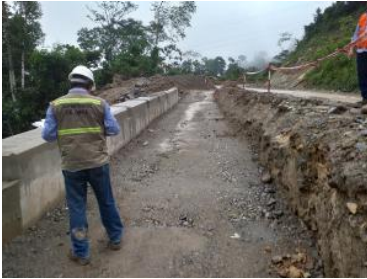
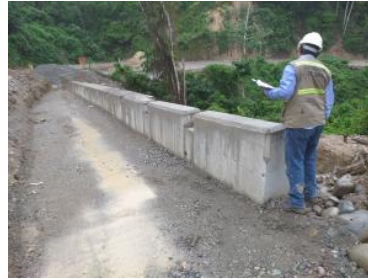
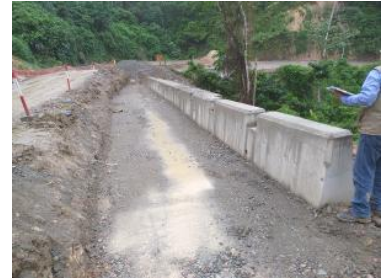
10

En la progresiva Km. 42+705 a 42+730 se verifica la construcción de cuatro secciones de muro de concreto ciclopeo y una sección de muro en la parte central de concreto armado, Se observa que se ha rellenado las zonas excavadas para la construcción del muro. Se requiere el control de calidad de los muros de concretos.

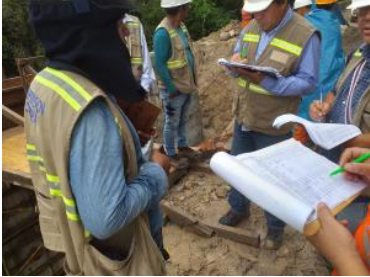
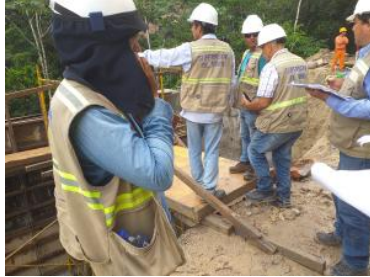
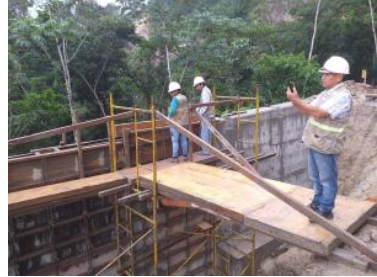
11

CDescripcion_____:
En la progresiva Km. 42+013 a la 42+033 Se verifican las actividades en ejecución dentro del área, para esta ocasión nos acompaña el Jefe de la Supervisión: Ing. Miguel Saldaña para la construcción de muros de concreto armado.

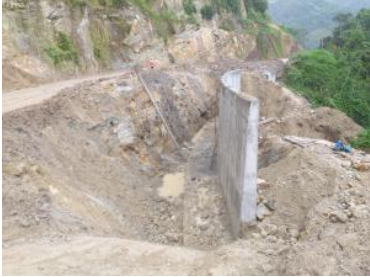
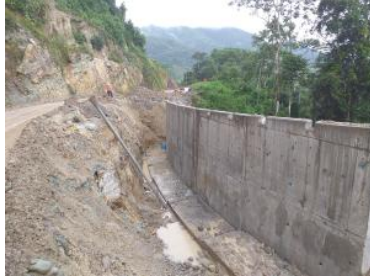
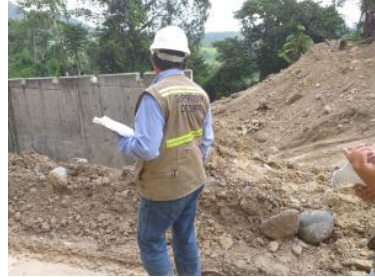
12

CDescripcion_____:
En la progresiva Km. 41+855 a 41+882 Se verifica la construcción de seis muros de concreto armado, falta el manto de geotextil, sub-drenaje y relleno. Se requiere los controles de calidad efectuados a cada muro.

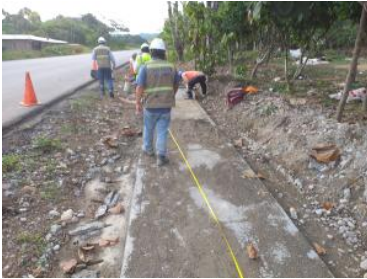
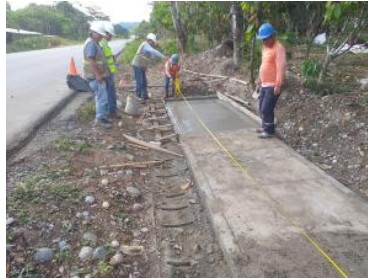
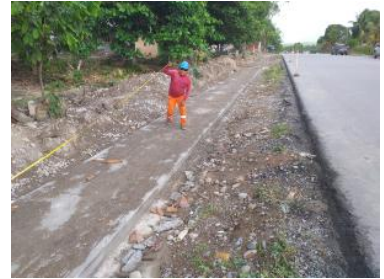
13

En las progresivas Km. 2+595 al 2+740 se Verifica los metrados de la construcción de veredas de concreto. Solo se requiere la verificación de los resultados del control de calidad del concreto vaciado.
