BITACORA ELECTRÓNICA DE OBRA

REGISTRO DE LA BITACORA Y FOTO DEL CUADERNO DE OBRA

Confirma Bitacora: Si	Nro Informe: 131	Fecha Informe: 29-06-2019	Nombre De La Obra: Carretera Juanjui-Tocache, tramo Pizana - La Polvora - Pizarron - Perlamayo - Campanilla	Personal Encargado: BORIS WALTER AYLLÓN CARCELÉN
---------------------------------	----------------------------	-------------------------------------	--	---

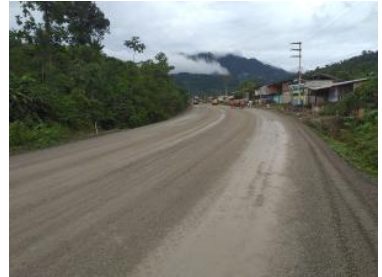
CDescripcion_____:
En la progresiva 62+700 se esta realizando la construcción de bases

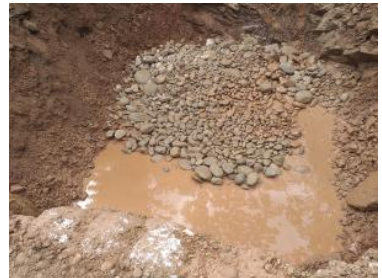
CDescripcion_____:
En la progresiva Km. 64+147 se ha realizado la excavación para la colocación de alcantarilla TMC donde se observa que se le esta rellendo con material granular over como base del fondo de la alcantarilla.

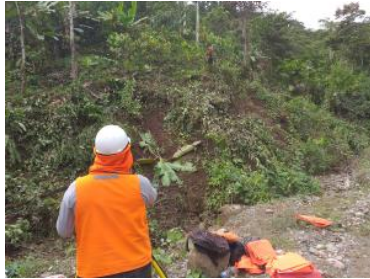
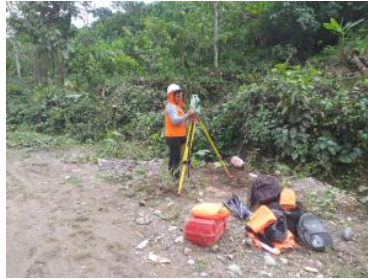
En la progresiva Km. 64+381 se esta realizando el levantamiento topográfico de una zona inestable , ejecutado por el personal de la empresa consultora AZIZE.

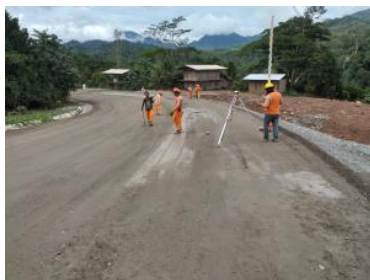
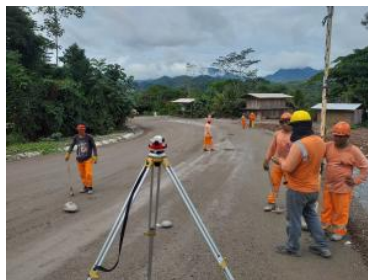
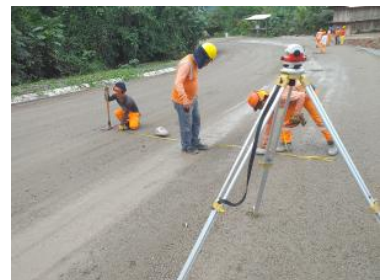
En la progresiva Km. 71+170 a 71+240 se esta realizando la nivelación de la construcción de las bases

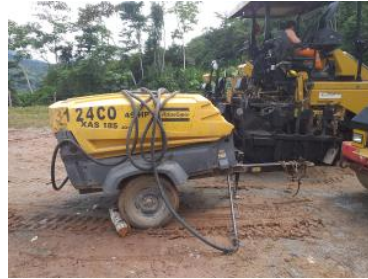
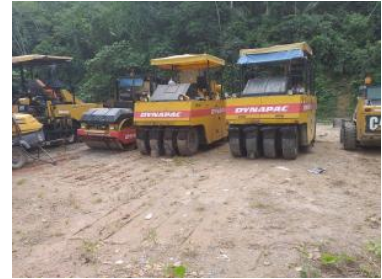
En la progresiva Km. 72+380 se verifica al margen izquierdo de la via los recursos: Accesorio tipo barredora para adaptar al mini cargador, compresor de aire, y equipo para la pavimentación asfáltica.

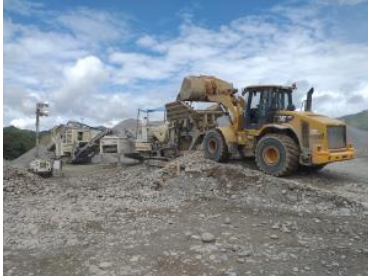
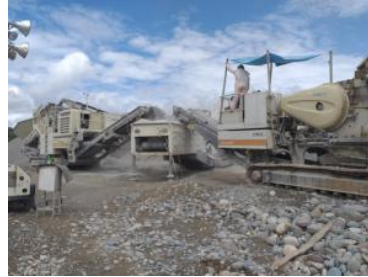
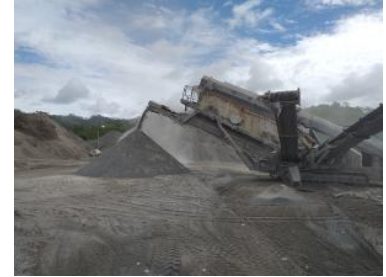
En la progresiva KM. 86+540 se realiza la producción de agregados (piedra chancada) utilizando una chancadora primaria y zarandas móviles.
