BITACORA ELECTRÓNICA DE OBRA

Confirma Bitacora: Si	Nro Informe: 119	Fecha Informe: 27-06-2019	Nombre De La Obra: Carretera Moquegua - Omate - Arequipa Tramo: II km. 35 al km. 153,50	Personal Encargado: LUZMILA GUERRA MOTTA	
Foto Bitacora:	Foto Bitacora 2:	Foto Bitacora 3:	Foto Bitacora 4:	Foto Bitacora 5:	Foto Bitacora 6:

Panel Fotográfico de la Bitacora de Obras

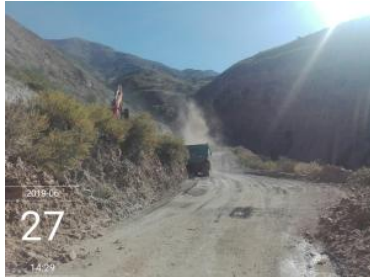
Foto1:

- Se cuenta con una excavadora sobre orugas y volquetes para los trabajos de corte en material suelto (foto N° 1).
- Se ha tomado conocimiento que el material producto de corte es eliminado en el DME ubicado en la progresiva 122+200 aproximadamente.
- El área de trabajo se encuentra con sectores aun húmedos, sin embargo sería necesario incrementar la periodicidad en el proceso de mantenimiento (riego de vías) a fin de evitar la generación de polución y por tanto posibles enfermedades respiratorias en el personal que labora en campo (fotos N°s 2 y 3)
- Debido al material que se viene retirando (ceniza volcánica) la producción de polvo es considerable (foto N° 3)
- Las vigías no cuentan con radios de comunicación.

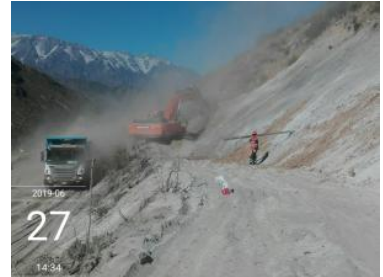
Foto3:

De los trabajos de movimiento de tierras en algunos casos se viene generando excesiva polvareda lo cual podría generar enfermedades respiratorias en el personal que labora en el sector así como impacto ambiental negativo.

De la polvareda generada en los trabajos de movimiento de tierras se sugiere que el Consorcio Contratista pueda realizar el mantenimiento de vías mediante riego de plataforma a fin de evitar polución en la zona posibles enfermedades respiratorias en los trabajadores así como el impacto ambiental negativo. Del mismo modo la supervisión de obra a través de su especialista medio ambiental debería tomar las acciones correctivas necesarias.

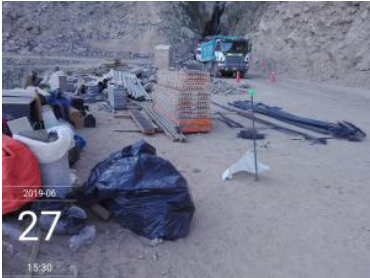
Foto1:

- Armado de acero para zapata para paño 1 (donde se ubicara el muro cabezal para alcantarillo tipo TMC) (foto N° 2)
- Llenado de concreto en alzada n. 3 (foto N° 2)
- La supervisión de obra a través de su equipo topográfico viene realizando los controles de calidad correspondientes.
- Área de trabajo parcialmente señalizada (foto N° 1)
- Verificaciones topográficas por parte de la empresa Contratista (foto N° 3)

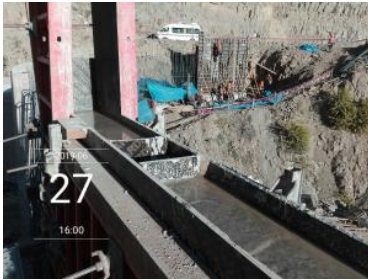
Foto1:

- 3
- Se realizó el llenado de concreto en alzada n. 7, y zapatas de las alzadas n°s 2 y 3 (cubiertas con plástico azul) (fotos N°s 1 y 3)
 - Se realiza el encofrado de alzada n. 1 (foto N°s 1 y 3)
 - Armado de acero en alzada n. 4 (fotos N°s 2 y 3)
 - El área de trabajo se encuentra adecuadamente señalizada (fotos N°s 1, 2 y 3)

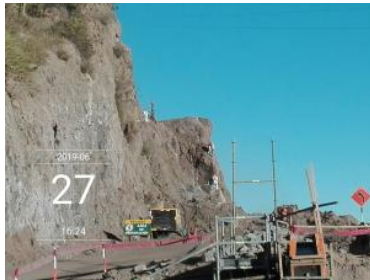
Foto1:

- En la banqueteta superior se cuenta con equipo como rock drill para las perforaciones (foto N° 1)
- En el talud superior se vienen realizando perforaciones manuales (foto N° 2), el personal cuenta con arnés de seguridad sujeto a línea de vida.
- También se perfora boloneria de grandes dimensiones en piso (foto N° 2).
- La compresora cuenta con bandeja en uso y extintores contra incendio (foto N° 3)
- El área de trabajo se encuentra con sectores aun húmedos, sin embargo sería necesario incrementar la periodicidad en el proceso de mantenimiento (riego de vías) a fin de evitar la generación de polución y por tanto posibles enfermedades respiratorias en el personal que labora en campo (fotos N°s 2 y 3)

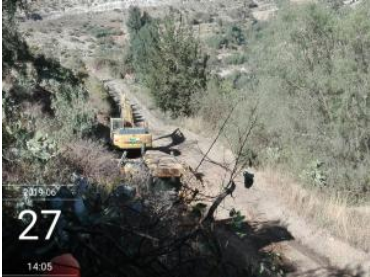
Foto1:

- Se cuenta con una excavadora sobre orugas, un tractor sobre orugas y volquetes para los trabajos de corte en material suelto (fotos N°s 1 y 2).
- Se ha tomado conocimiento que el material producto de corte es eliminado en el DME ubicado en la progresiva 107+000 aproximadamente.
- Al paso de los vehículos en el sector de trabajo no se genera polvareda en vista que se viene realizando actividades de riego de vía. (foto N° 2)
- Las vigías se encuentran con sus respectivos EPP's y paletas, sin embargo no cuentan con radios de comunicación lo cual dificulta la comunicación efectiva y eficiente para el cumplimiento de sus funciones (foto N° 3)
- Se aprecia pequeños tramos que presentarían roca dura.
