BITACORA ELECTRÓNICA DE OBRA

REGISTRO DE LA BITACORA Y FOTO DEL CUADERNO DE OBRA

Confir ma Bitaco ra:	Nro Inform e:	Fecha Informe:	Nombre De La Obra:	Personal Encargado:
Si	131	29-06-2019	Carretera Juanjui-Tocache, tramo Pizana - La Polvora - Pizarron - Perlamayo - Campanilla	BORIS WALTER AYLLÓN CARCELÉN

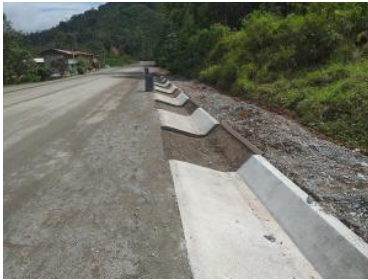
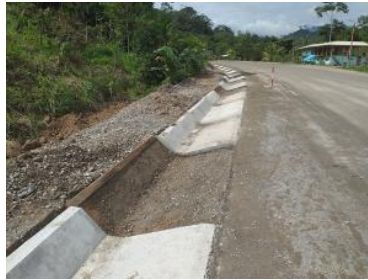
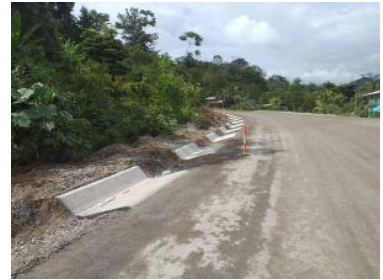
CDescripcion_____:
En la progresiva Km. 69+200 a 69+680 se esta construyendo cunetas trapezoidales de concreto.

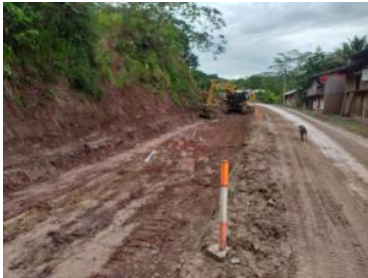
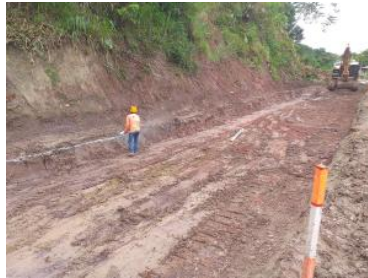
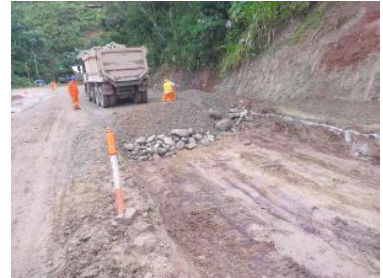
CDescripcion_____:
En las progresivas Km. 60+640 a 60+700 se esta realizando el mejoramiento de los suelos.

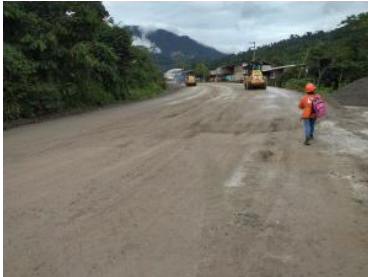
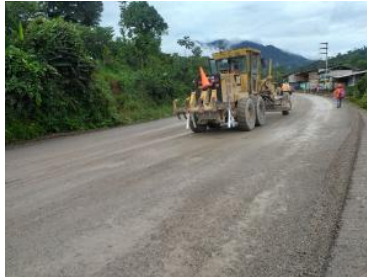
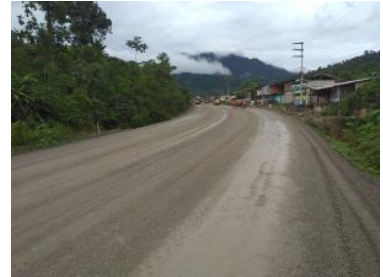
CDescripcion_____:
En la progresiva 62+700 se esta realizando la construcción de bases

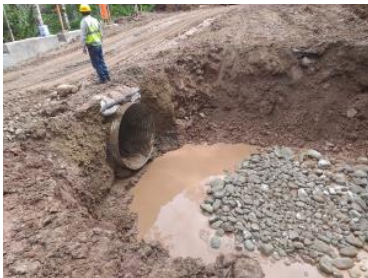
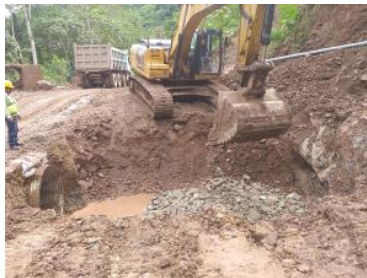
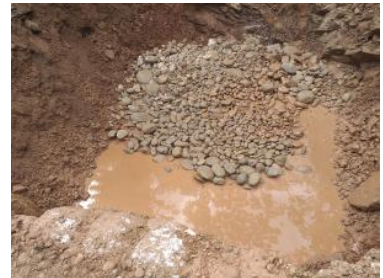
CDescripcion_____:
En la progresiva Km. 64+147 se ha realizado la excavación para la colocación de alcantarilla TMC donde se observa que se le esta rellendo con material granular over como base del fondo de la alcantarilla.

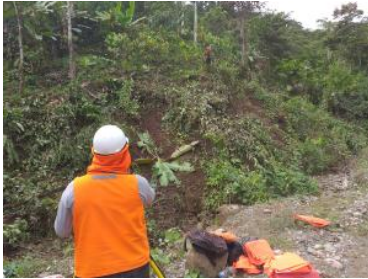
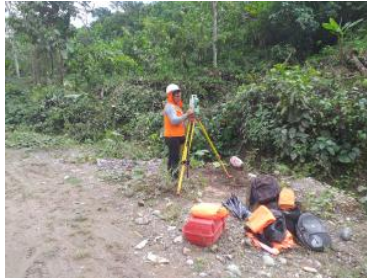
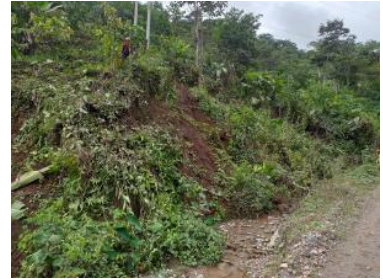
En la progresiva Km. 64+381 se esta realizando el levantamiento topográfico de una zona inestable , ejecutado por el personal de la empresa consultora AZIZE.

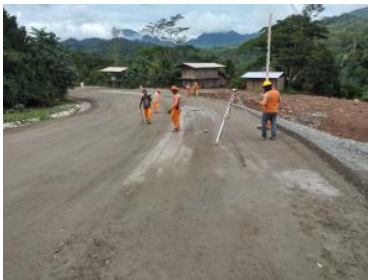
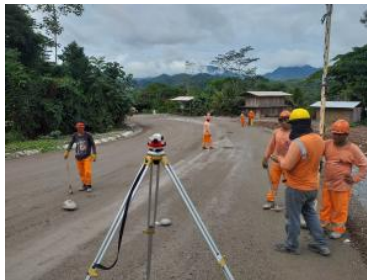
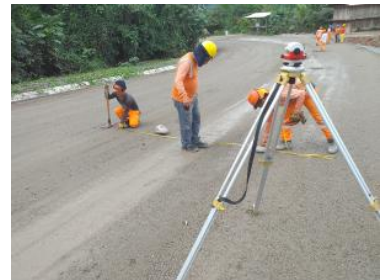
En la progresiva Km. 71+170 a 71+240 se esta realizando la nivelación de la construcción de las bases

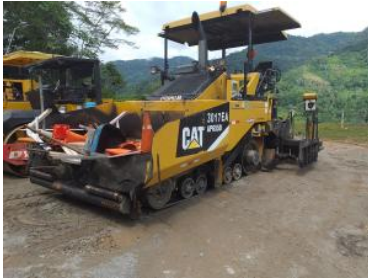
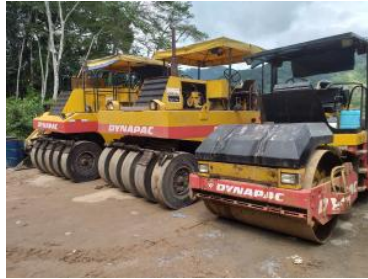
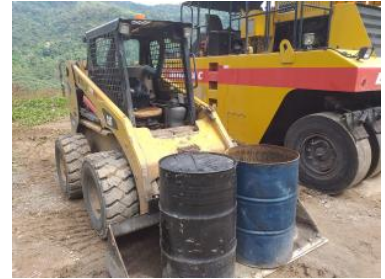
En la progresiva Km. 72+380 se verifica en el margen izquierdo de la vía, los siguientes equipos: Una pavimentadora de asfalto, dos compactadoras de ruedas neumaticas (tampo) , una compactadora de rodillos y un mini cargador .

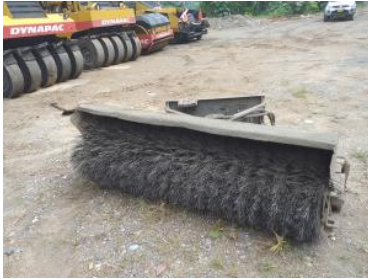
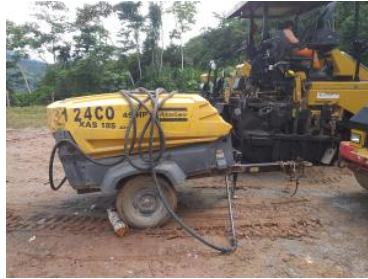
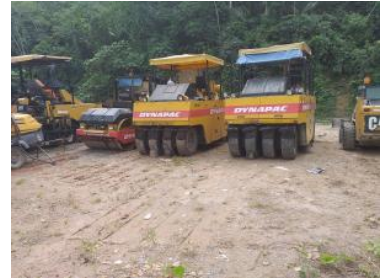
En la progresiva Km. 72+380 se verifica al margen izquierdo de la via los recursos: Accesorio tipo barredora para adaptar al mini cargador, compresor de aire, y equipo para la pavimentación asfáltica.

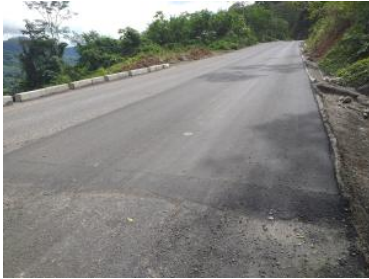
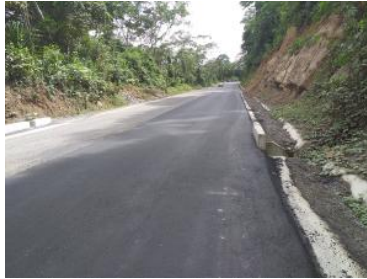
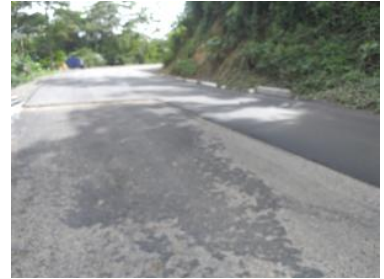
En la progresiva Km. 72+966 a 74+000 se ha realizado la construcción de la primera capa de asfalto en el margen derecho de la vía. y desde la progresiva 73+430 a la 74+000 se ha ejecutado la primera capa de asfalto en el margen izquierdo de la vía.

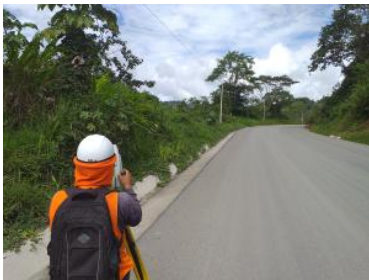
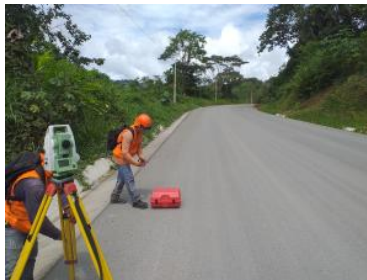
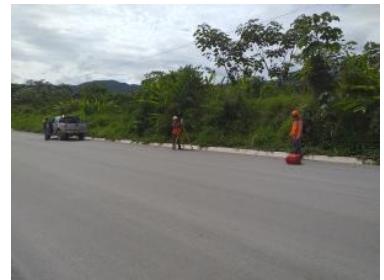
En la progresiva Km. 85+610, se verifica que el personal de la consultora AZIZE realiza levantamiento topográfico de las zonas inestables.

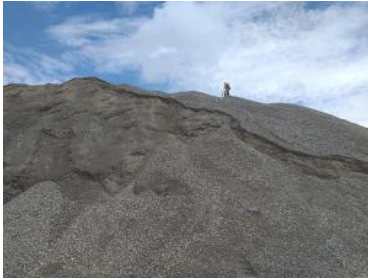
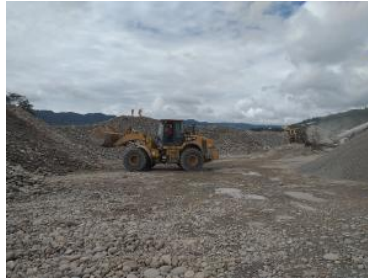
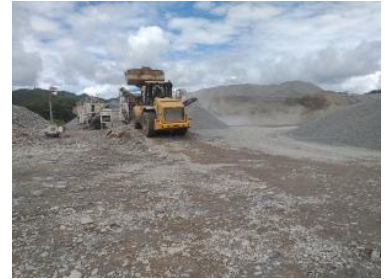
En la progresiva KM. 86+540 se realiza el levantamiento topográfico del material en el sitio de acopio.

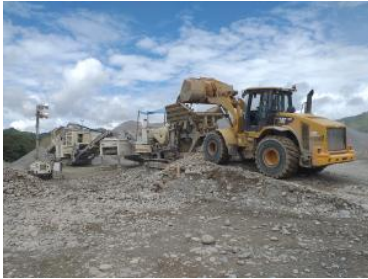
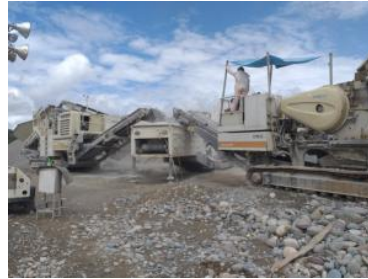
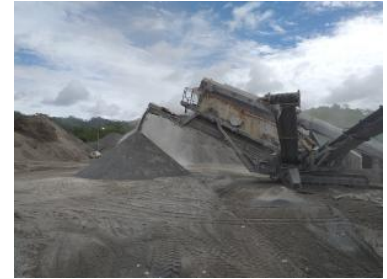
En la progresiva KM. 86+540 se realiza la producción de agregados (piedra chancada) utilizando una chancadora primaria y zarandas móviles.
