BITACORA ELECTRÓNICA DE OBRA

REGISTRO DE LA BITACORA Y FOTO DEL CUADERNO DE OBRA

Confirma Bitacora: Si	Nro Informe: 97 - 2019	Fecha Informe: 21-06-2019	Nombre De La Obra: Carretera Pallasca - Mollepata - Mollebamba - Santiago de Chuco - Emp. Ruta 10, Tramo Mollepata - Pallasca	Personal Encargado: Sachun Quispe Jaime Emilio Napoleon	Foto Bitacora 1:	Foto Bitacora 2:	Foto Bitacora 3:	Foto Bitacora 4:	Foto Bitacora 5:	Foto Bitacora 6:
--------------------------	---------------------------	------------------------------	--	---	------------------	------------------	------------------	------------------	------------------	------------------

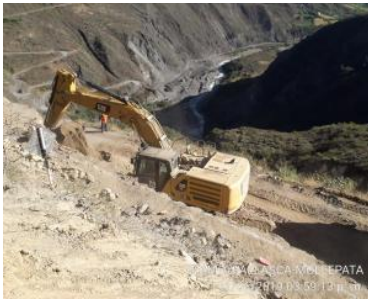
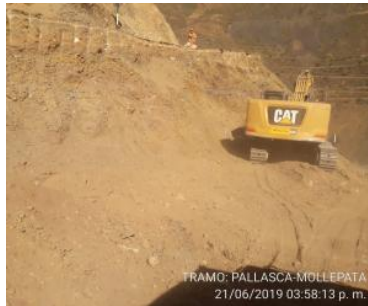
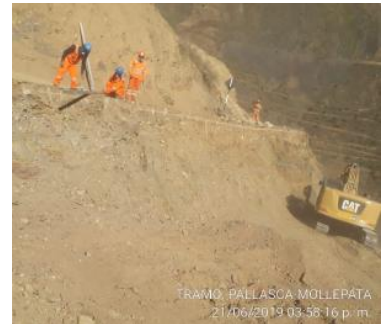
CDescripcion_____:
Progresiva 23+500

Actividades:
EXCAVACION DE TALUD

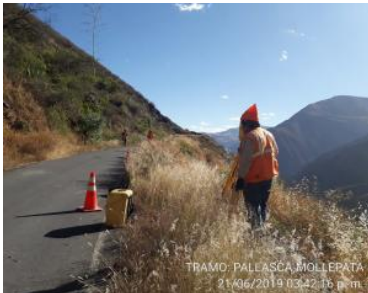
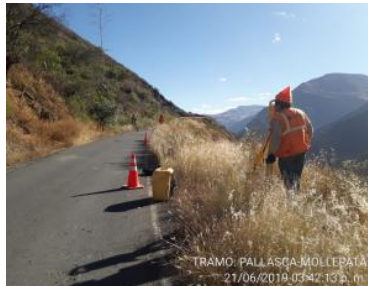
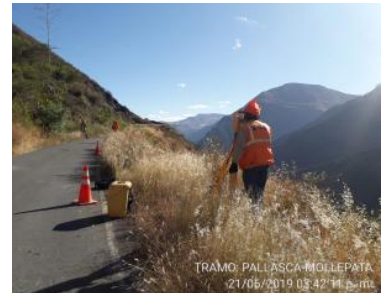
CDescripcion_____:
Progresiva 16+000

Actividades:
TRABAJOS DE TRAZO Y REPLANTEO

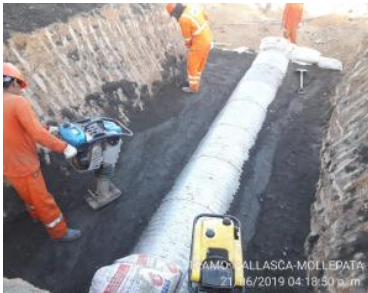
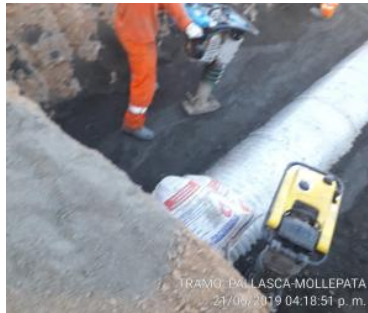
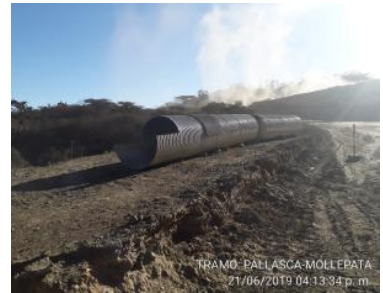
INSTALACION DE TUBERIA TMC DE 36 PULGADAS

Instalacion y compactacion
