BITACORA ELECTRÓNICA DE OBRA

Confirma Bitacora: Si	Nro Informe: 120	Fecha Informe: 28-06-2019	Nombre De La Obra: Carretera Moquegua - Omate - Arequipa Tramo: Il km. 35 al km. 153,50	Personal Encargado: LUZMILA GUERRA MOTTA
-----------------------	------------------	---------------------------	---	--

Labores realizadas respecto a la ejecución contractual de obra.

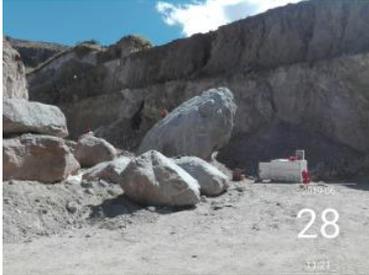
Foto1:

Actividades de ejecución contractual de movimiento de tierras: Corte en roca fija (voladura de rocas) entre las progresivas 152+020 @ 152+140 aproximadamente.

- El corte en roca fija (voladura de rocas) se realiza en bolonería de gran tamaño en piso (fotos N°s 1, 2 y 3)
- El material explosivo se ha transportado dentro de una caja de madera (que estaría cubierta por pintura ignifuga), sin embargo se aprecia parte de este al exterior debido a que se encuentra en uso (foto N° 1).
- Trabajos de llenado de material explosivo y tacos en perforaciones previamente realizadas (fotos N°s 2 y 3).
- No se visualiza señalización de área de trabajo pese a que la bolonería se encuentra en algunos casos al lado de la vía por donde transitan vehículos y personas (fotos N°s 1, 2 y 3)

De las actividades de corte en roca fija (voladura de rocas) descritos se sugiere implementar las medidas de seguridad y señalización en obra a fin de evitar posibles accidentes.

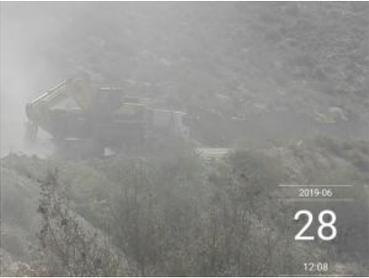
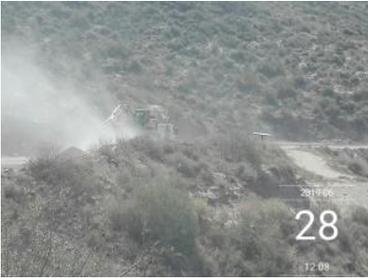
De las actividades de movilización de maquinaria se aprecia la polución generada por el transporte de maquinaria pesada (una excavadora sobre orugas sobre camión plataforma), lo cual además del impacto ambiental negativo que se estaría realizando podría causar enfermedades respiratorias en los trabajadores que se encuentren en los sectores por donde se transporta la maquinaria pesada.

CDescripcion_____:
Se transporta una excavadora sobre orugas en camión plataforma, del cual se aprecia contaminación ambiental debido a la polvareda originada por dicho transporte en la progresiva 142+400 aproximadamente.

De la polvareda generada en las actividades de movilización de equipo y maquinaria se sugiere que el Consorcio Contratista pueda realizar el mantenimiento de tránsito mediante riego de vías a fin de minimizar la polución en la zona (impacto ambiental negativo) y posibles enfermedades respiratorias en los trabajadores. Del mismo modo la supervisión de obra a través de su especialista medio ambiental debería tomar las acciones correctivas necesarias.
