MINISTERIO DE TRANSPORTES Y COMUNICACIONES

## BITACORA ELECTRÓNICA DE OBRA

<b>Confirma Bitacora:</b> Si	<b>Nro Informe:</b> 132	<b>Fecha Informe:</b> 01-07-2019	<b>Nombre De La Obra:</b> Carretera Juanjui-Tocache, tramo Pizana - La Polvora - Pizarron - Perlamayo - Campanilla	<b>Personal Encargado:</b> BORIS WALTER AYLLÓN CARCELÉN
---------------------------------	----------------------------	-------------------------------------	--	---

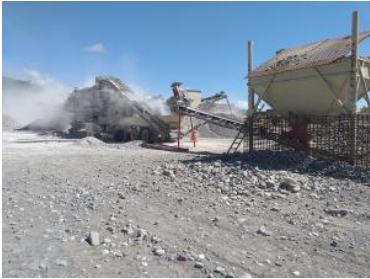
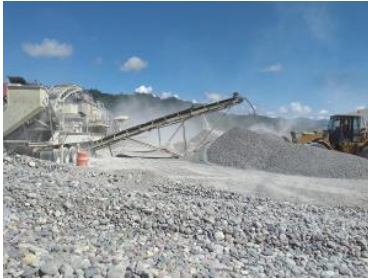
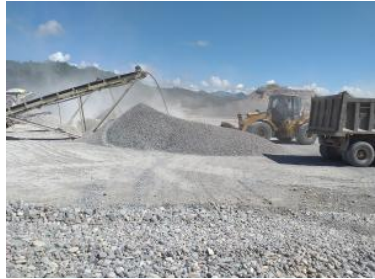
1

En la progresiva Km. -1+500 con respecto a la progresiva 0+000 del tramo Pizana - campanilla, se ubica la cantera Michollo, en donde trabajan las empresas Johesa y Malaga hermanos , Donde en la zona de Trabajo de Johesa , se esta produciendo material agregado.

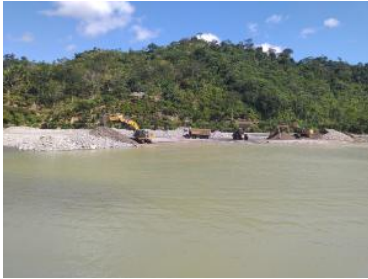
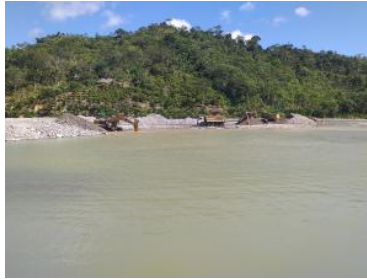
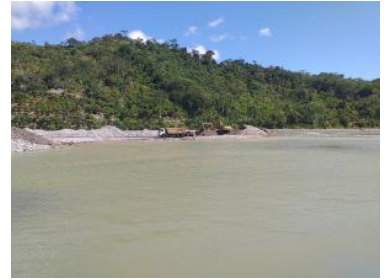
2

En la cantera Mishollo en los bordes del rio se extrae el material tipo canto rodado ( over ) a -1,5 km de la progresiva 0+000

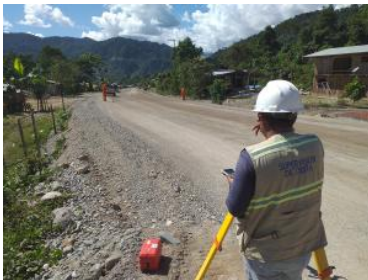
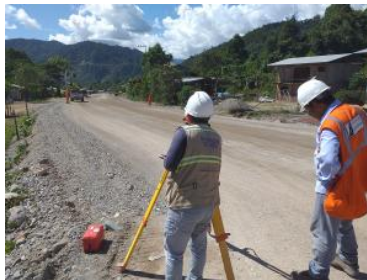
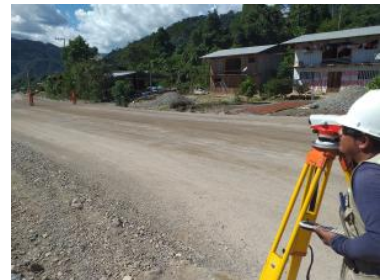
3

En la progresiva Km. 37+080 La supervisión , esta realizando la verificación de la nivelación de la construcción de la base para su liberación.

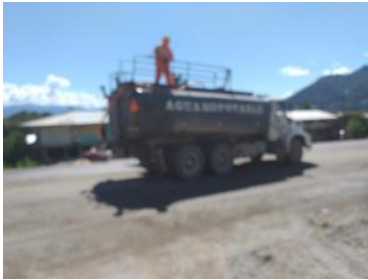
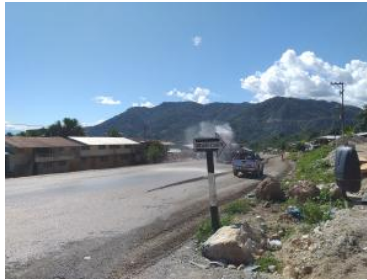
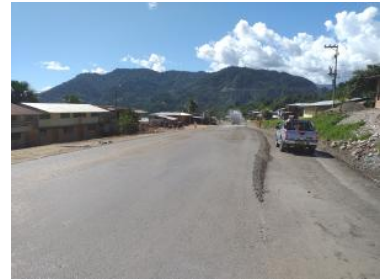
4

**CDescripcion\_\_\_\_\_:**  
 En la progresiva Km. 37+460 en la zona urbana ( Poblado de Nuevo San Martín ) se realiza el riego anti polvo.

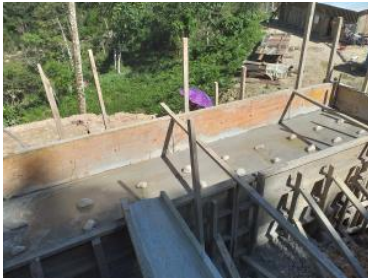
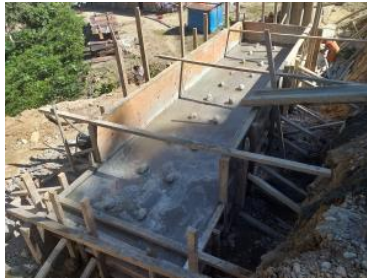
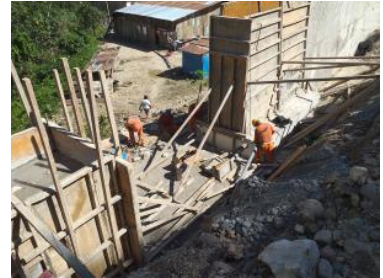
5

**CDescripcion\_\_\_\_\_:**  
 En la progresiva KM. 40+300 se observa las bases de los muros ciclopeos vaciados y se preparan los encofrados de otras bases de muro.

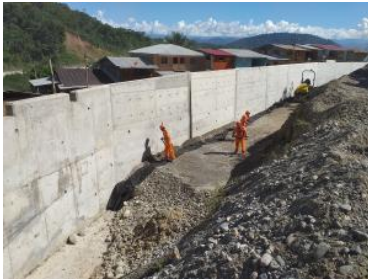
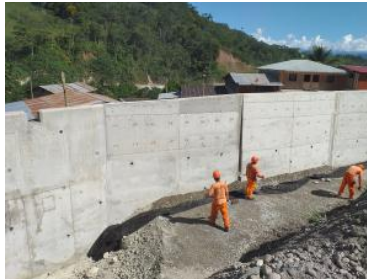
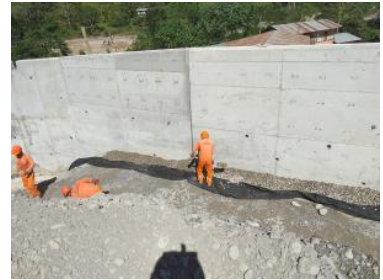
6

**CDescripcion\_\_\_\_\_:**  
 En la progresiva KM. 40+320 se esta colocando el material filtro ( piedra chancada) en la zona del manto de geotextil como subdrenaje del muro construido.

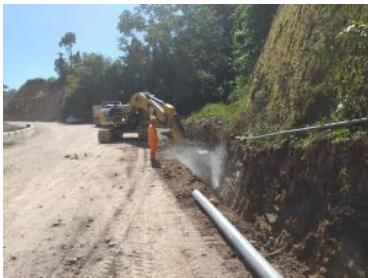
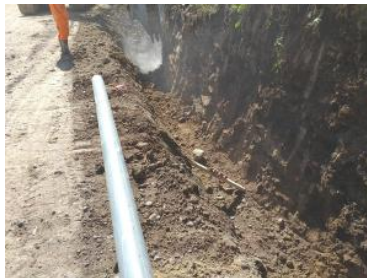
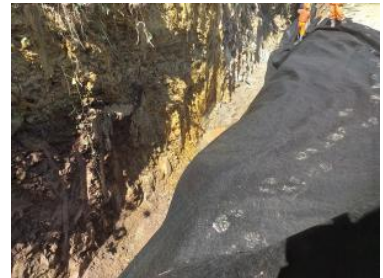
7

**CDescripcion\_\_\_\_\_:**  
 En la progresiva 40+600 se esta realizando la excavación para la construcción de subdrenaje en el margen derecho de la via , al borde del talud.

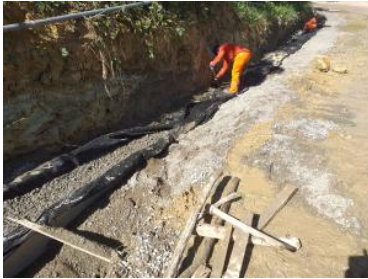
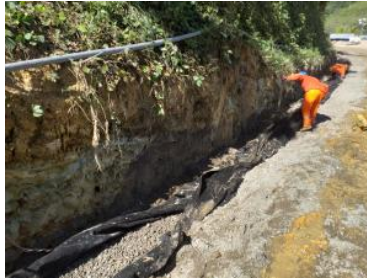
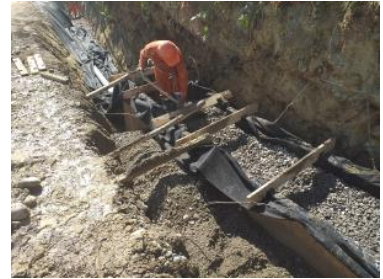
8

En la progresiva Km. 40+550 se esta colocando el material filtro ( piedra chancada ) dentro de la zona del manto de geotextil y el tubo de PVC perforado de 6" que fue colocado previamente.

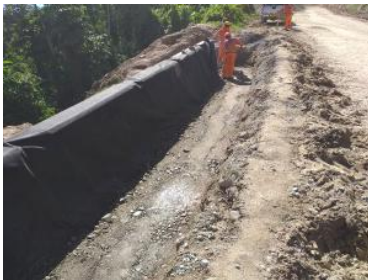
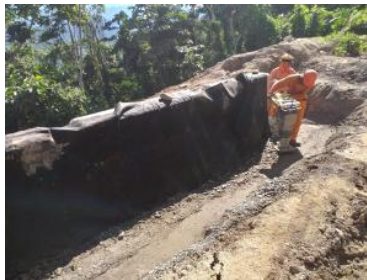
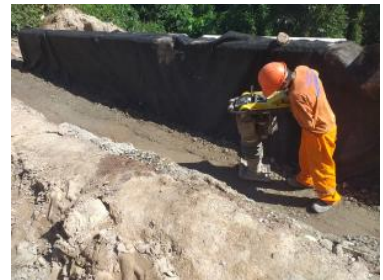
9

En la progresiva Km. 41+780 se realiza el relleno compactado en las zonas adyacentes a los muros construidos

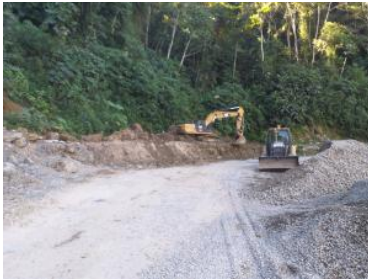
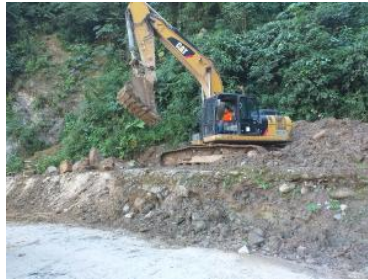
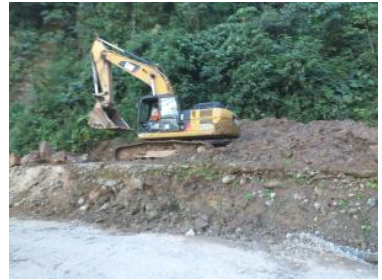
10

En la progresiva KM. 44+950 se esta limpiando los laterales de la via, se bota el material excedente del lugar hacia el DME ubicado en Viejo San Martín
