BITACORA ELECTRÓNICA DE OBRA

REGISTRO DE LA BITACORA Y FOTO DEL CUADERNO DE OBRA

Confirma Bitacora: Si	Nro Informe: 133	Fecha Informe: 02-07-2019	Nombre De La Obra: Carretera Juanjui-Tocache, tramo Pizana - La Polvora - Pizarron - Perlamayo - Campanilla	Personal Encargado: BORIS WALTER AYLLÓN CARCELÉN					
Foto Bitacora:	Foto Bitacora 2:	Foto Bitacora 3:	Foto Bitacora 4:	Foto Bitacora 5:	Foto Bitacora 6:

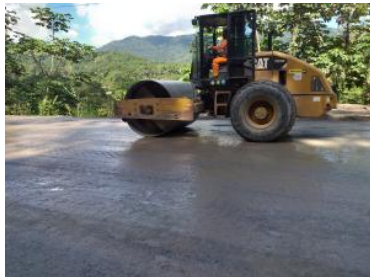
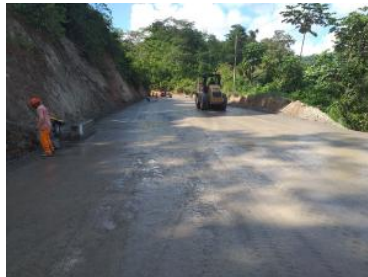
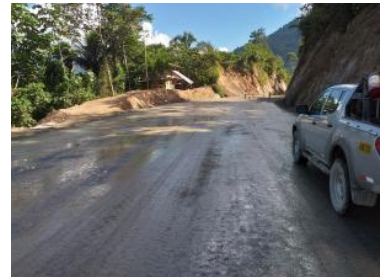
1

Actividades:
 Visita de seguimiento en campo: Construcción de bases (compactación)

CDescripcion_____:
 En la progresiva Km. 68+890 se realiza labores de compactación de la base construida.

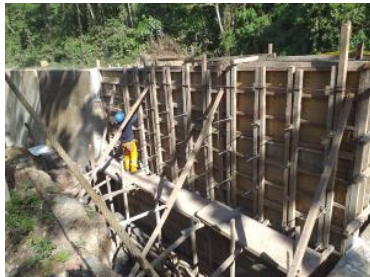
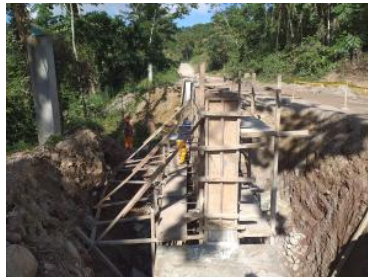
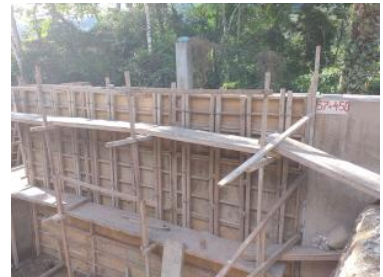
2

Actividades:
 Visita de seguimiento en campo: Desencofrado de Muro.

CDescripcion_____:
 En la progresiva Km. 57+450 se realiza el desencofrado de un muro de concreto armado

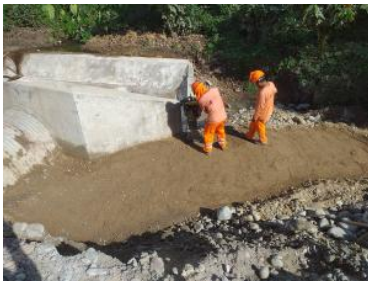
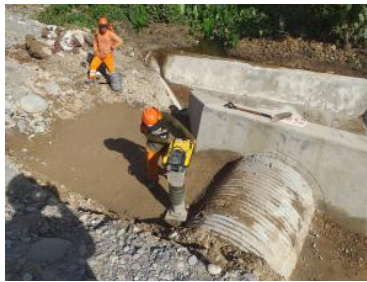
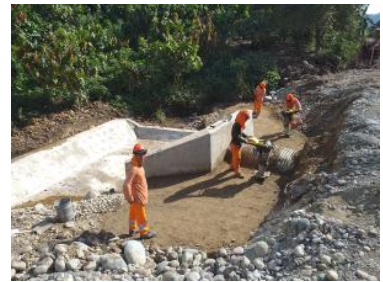
3

Actividades:
 Visita de seguimiento en campo: Compactación

En la progresiva KM. 57+898 se realiza la compactación de rellenos en los lados de alcantarilla utilizando vibroapisonadores.

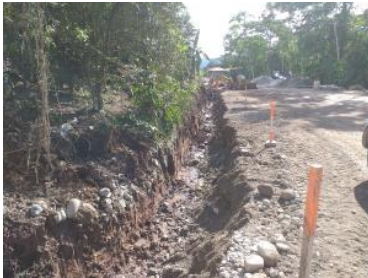
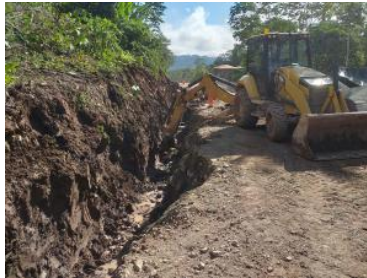
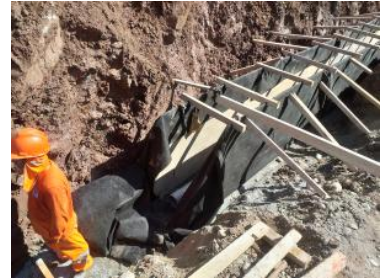
4

Actividades:
 Visita de seguimiento en campo: Excavación para construcción de sub drenaje

En las progresivas Km.57+920 a 58+960 se esta realizando la excavación para la construcción de sub-drenes

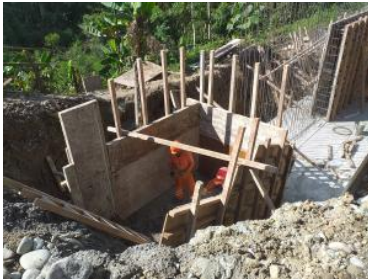
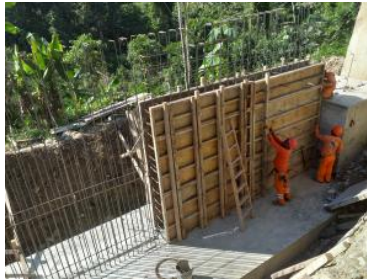
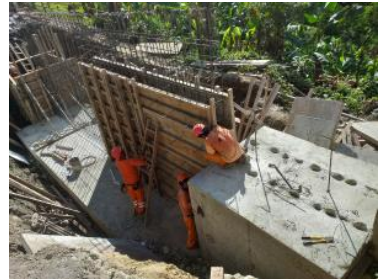
5

Actividades:
 Visita de seguimiento en campo: Refuerzo metálico y encofrados

En la progresiva Km. 59+034.7 a 59+060 se realiza el refuerzo metálico y el encofrado de madera para la construcción de muro de concreto armado.

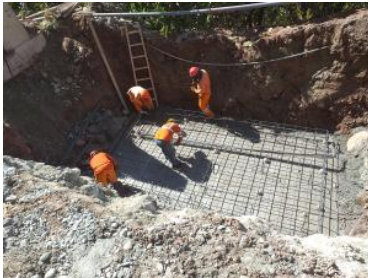
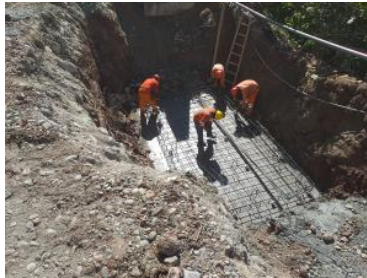
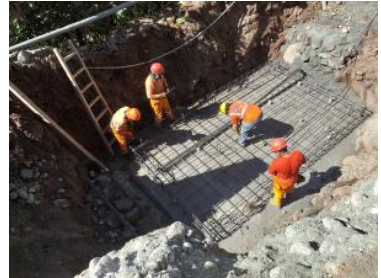
6

Actividades:
 Visita de seguimiento en campo: Excavación y refuerzo metálico

En la progresiva KM. 59+430 se ha realizado la excavación y solado de concreto parra luego iniciar el refuerzo metálico para la construcción de un muro de concreto armado.

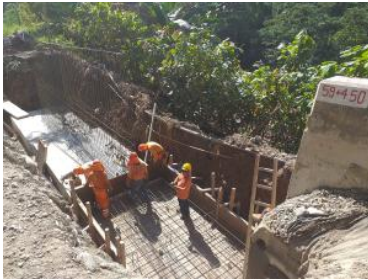
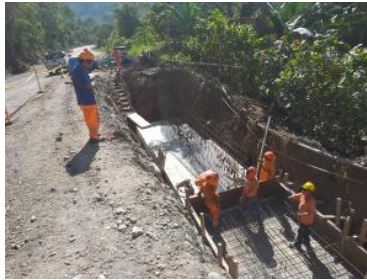
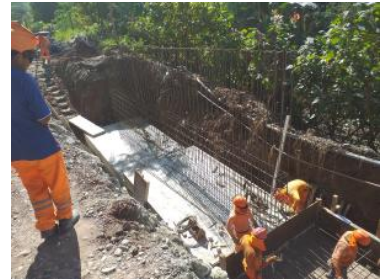
7

Actividades:
 Visita de seguimiento en campo: Refuerzo metálico

CDescripcion_____:
 En la progresiva Km. 59+450 se realiza el refuerzo metálico para la construcción de muros de concreto armado.

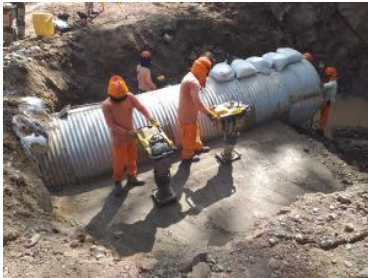
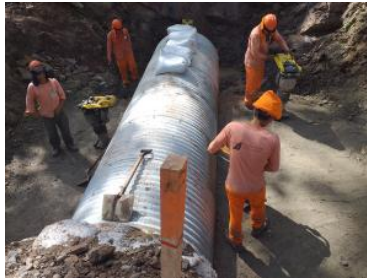
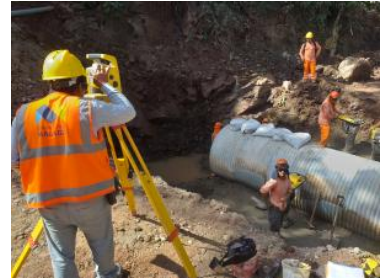
8

Actividades:
 Visita de seguimiento en campo: Relleno y compactación

CDescripcion_____:
 En la progresiva Km. 64+147 se realiza el relleno y compactación en los lados de alcantarilla colocada.

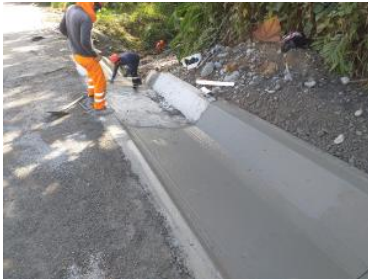
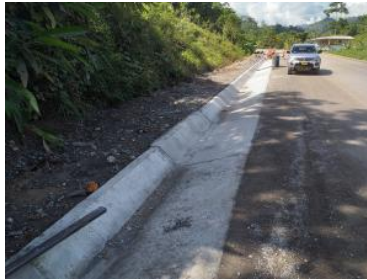
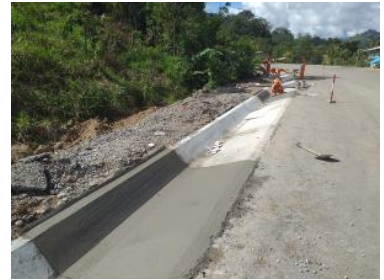
9

Actividades:
 Visita de seguimiento en campo: Construcción de cunetas Trapezoidales

CDescripcion_____:
 En la progresiva Km. 69+000 a 69+200 se ha vaciado cunetas trapezoidales de concreto, por el margen derecho de la via.

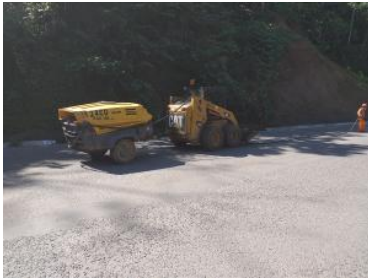
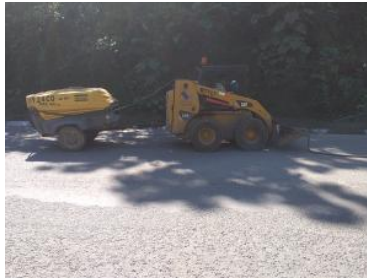
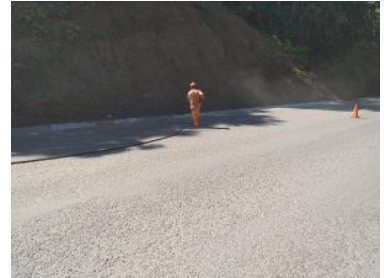
10

Actividades:
 Visita de seguimiento en campo: Soplado del pavimento

CDescripcion_____:
 En la progresiva Km. 72+240 después de barrer el pavimento se realiza el soplado del pavimento con equipo compresor de aire (Se avanza de manera regresiva)

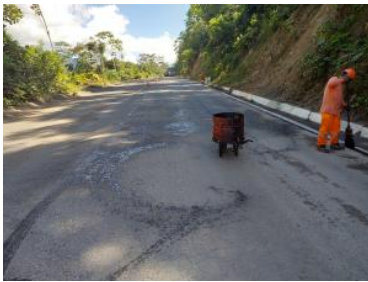
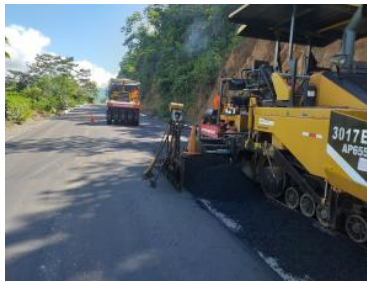
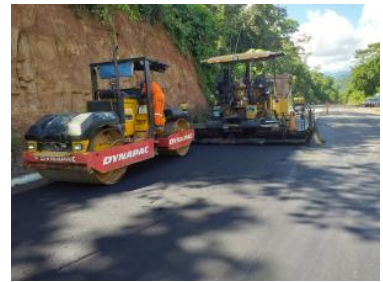
11

Actividades:
 Visita de seguimiento en campo : Asfaltado

CDescripcion_____:
 En la progresiva Km. 72+460 se continua con la colocación de asfalto por el margen derecho de la via de manera regresiva.

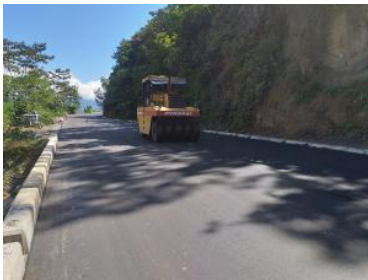
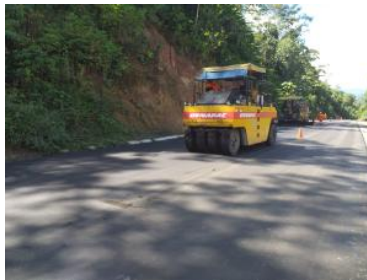
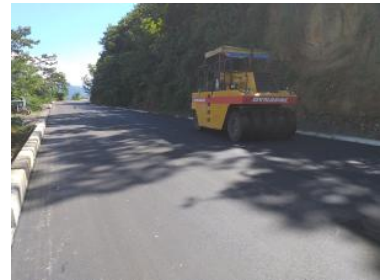
12

Actividades:
 Visita de seguimiento en campo: Compactación ´de asfaltado

CDescripcion_____:
 En la Progresiva Km. 72+500 se realiza la compactación del pavimento de asfalto caliente colocado.

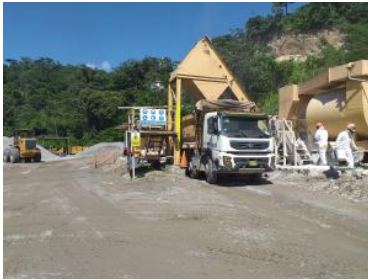
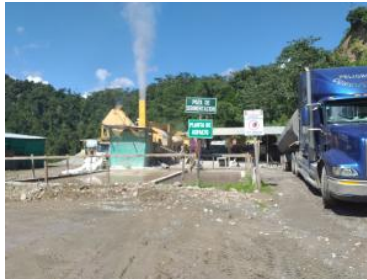
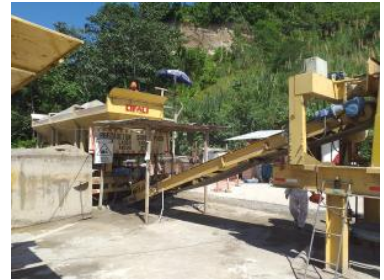
13

Actividades:
 Visita de seguimiento en campo: Planta de asfalto en Funcionamiento

CDescripcion_____:
 En la progresiva 8+350 se verifica el funcionamiento de la planta de asfalto, ubicada en Punta Arenas (Campanilla)

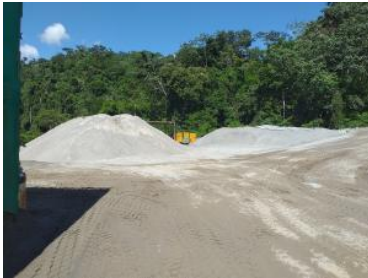
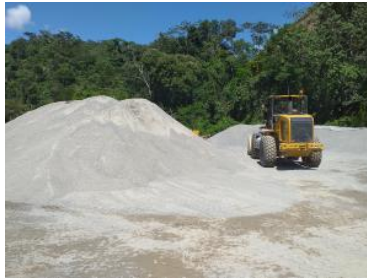
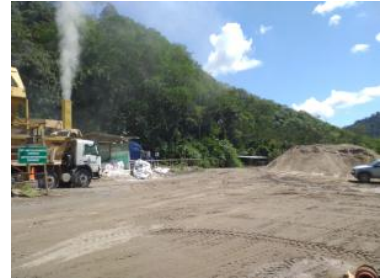
14

Actividades:
 Visita de verificación de recursos en campo: Material utiizad en planta de asfalto

CDescripcion_____:
 En la progresiva Km. 86+350 se observa el acopio del material granular utilizado para la elaboración del asfalto, este material es previamente presecado para su utilización.

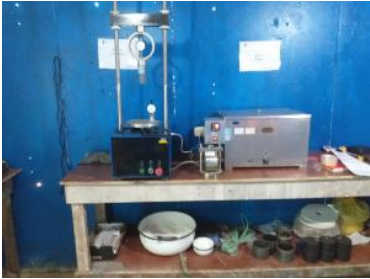
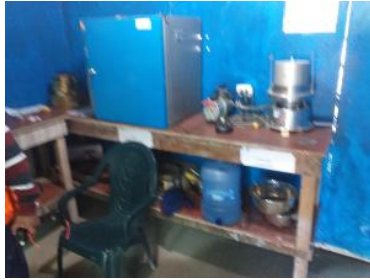
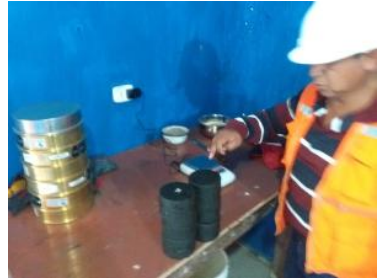
15

Actividades:
Visita de verificación de recursos: Instalación del laboratorio de asfalto.

CDescripcion_____:
En la progresiva 83+350 aproximadamente (Punta Arenas) , se ha instalado el laboratorio de asfalto, donde se verificó los equipos y aparatos de medición recientemente calibrados.
