BITACORA ELECTRÓNICA DE OBRA

REGISTRO DE LA BITACORA Y FOTO DEL CUADERNO DE OBRA

Confirma Bitacora: Si	Nro Informe: 138	Fecha Informe: 02-07-2019	Nombre De La Obra: Construcción y Mejoramiento de la Carretera Ilave-Mazocruz	Personal Encargado: CUTIPA MONZON NESTOR ARNULFO
---------------------------------	----------------------------	-------------------------------------	---	---

REPORTE DEL 02 DE JUNIO DEL 2019

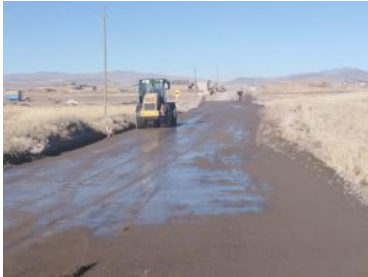
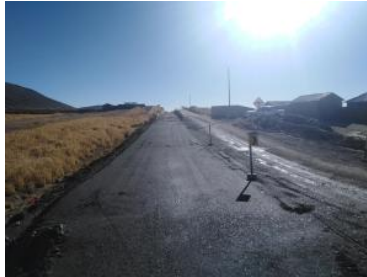
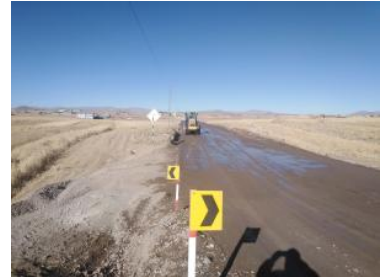
1

CDescripcion_____:
Riego y compactado de material de relleno ubicado en la progresiva km 2+310

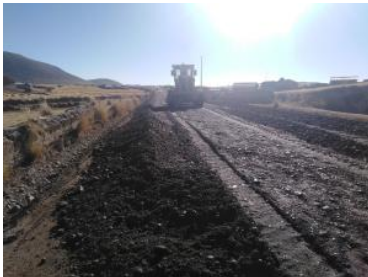
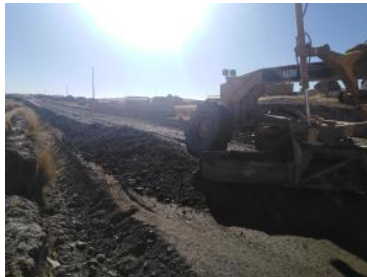
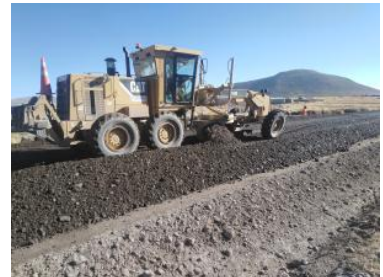
2

CDescripcion_____:
Ubicacion progresiva km 3+000

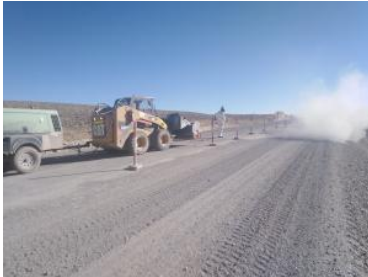
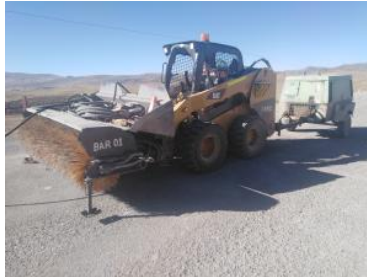
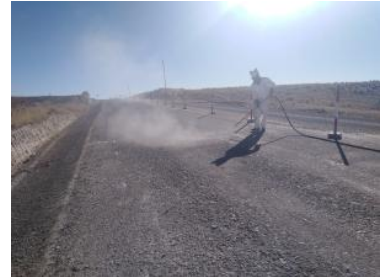
3

CDescripcion_____:
 Barrido y sopleteado ubicado en la progresiva km 8+600

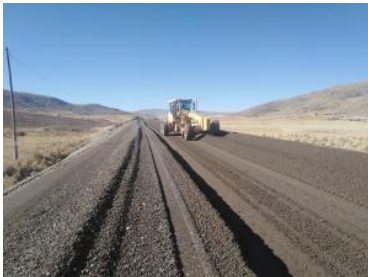
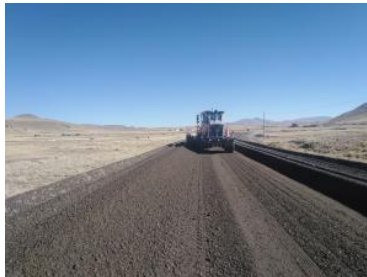
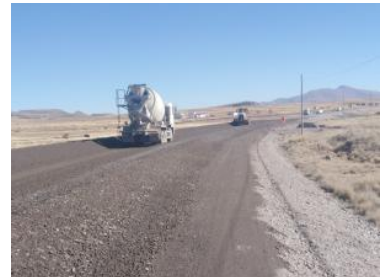
4

CDescripcion_____:
 Extendido de Material km 13+400 hasta km 14+080

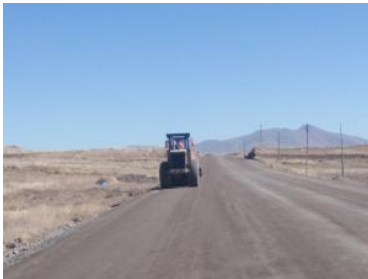
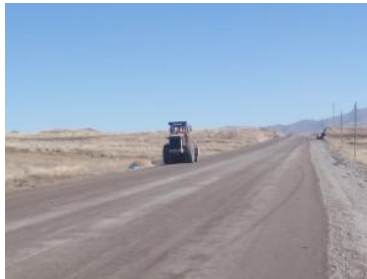
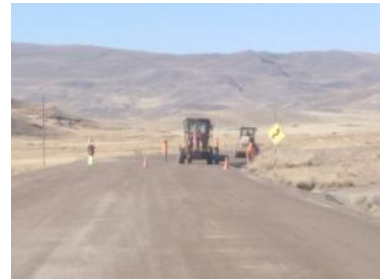
5

CDescripcion_____:
 Compactación con rodillo liso en la progresiva km 14+600

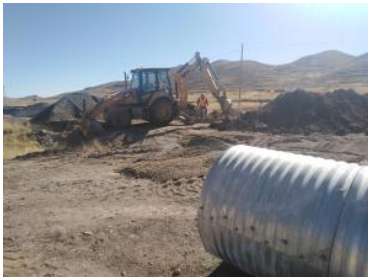
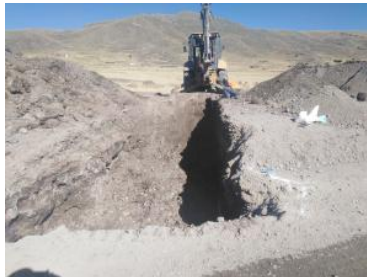
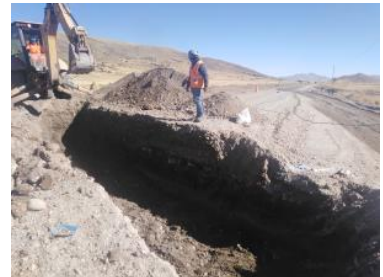
6

CDescripcion_____:
 Alcantarilla TMC 36 ubicado progresiva km 16+568 mov de Tierras

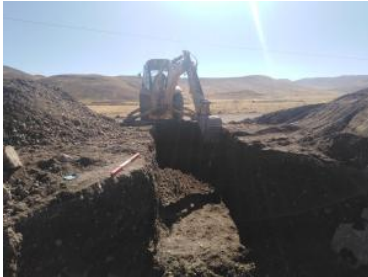
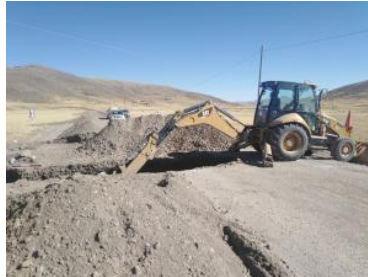
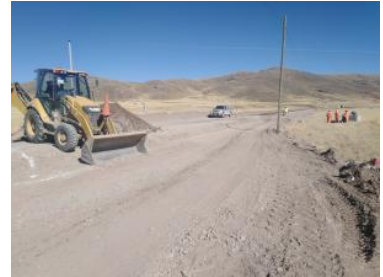
7

CDescripcion_____:
Alcantarilla TMC 36 ubicado km 17+390, excavación en material suelto

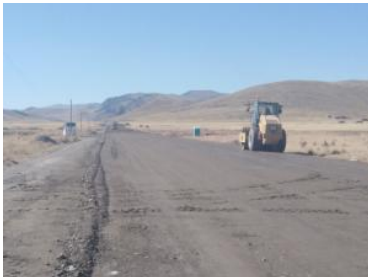
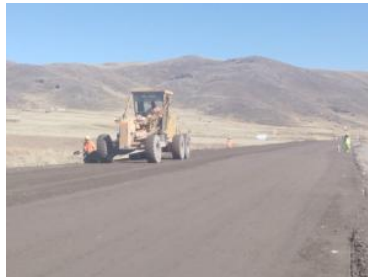
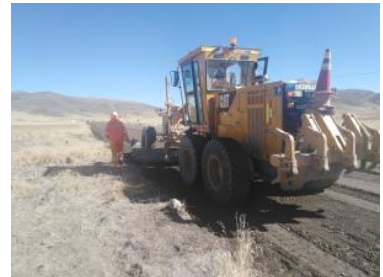
8

CDescripcion_____:
Corona Segunda capa ubicada en la progresiva km 18+280

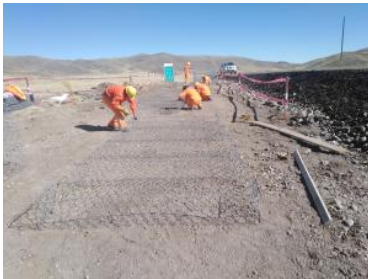
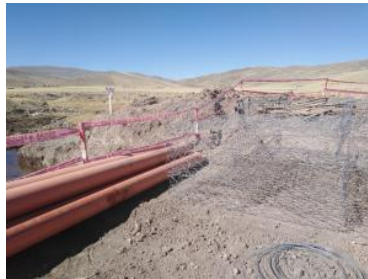
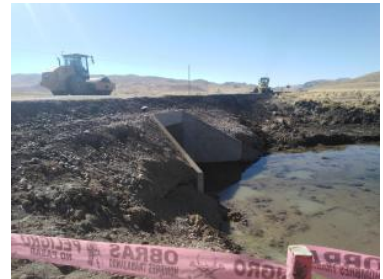
9

CDescripcion_____:
Alcantarilla tipo MCA 18+500 gaviones tipo colchon

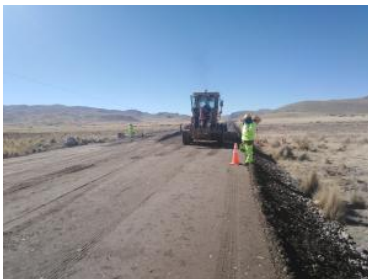
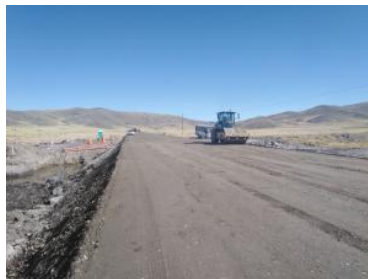
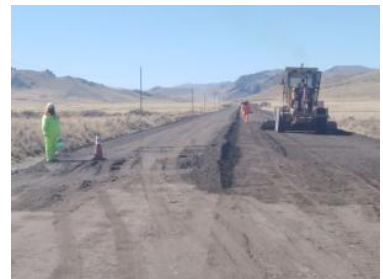
10

CDescripcion_____:
Compactación terraplén corona ubicado en la progresiva km 18+550

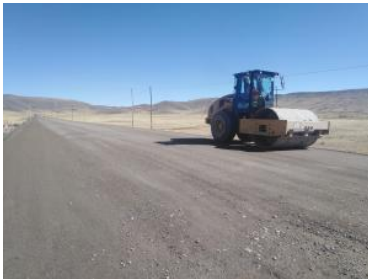
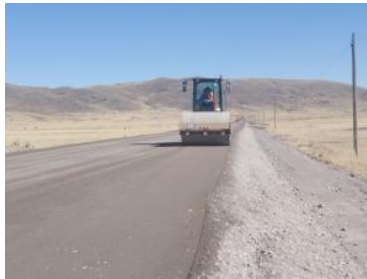
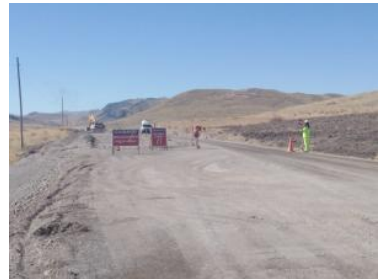
11

CDescripcion_____:
Compactado de la segunda capa de corona ubicado en la progresiva km 19+660

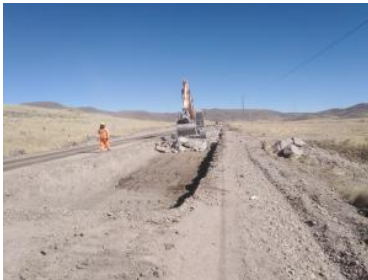
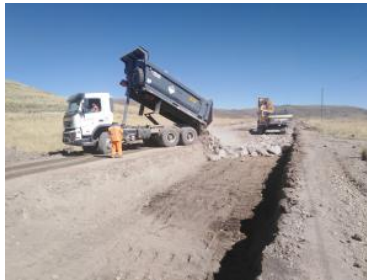
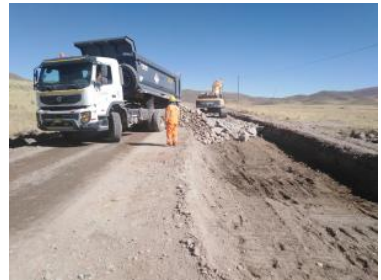
12

CDescripcion_____:
Enrocado de terreno de fundacion ubicado en la progresiva km 19+700 hasta km 19+880

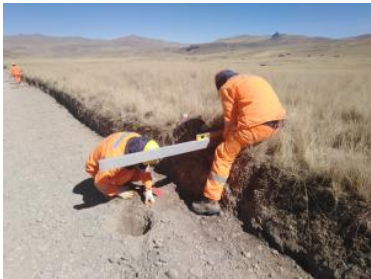
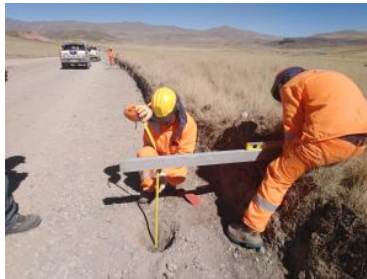
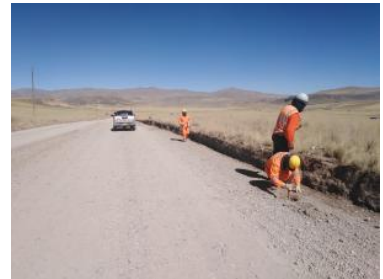
13

CDescripcion _____:
Control de nivel de corte en la progresiva km 25+750

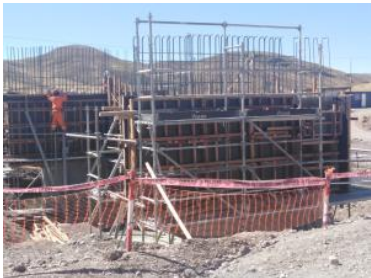
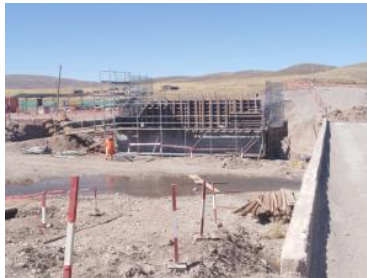
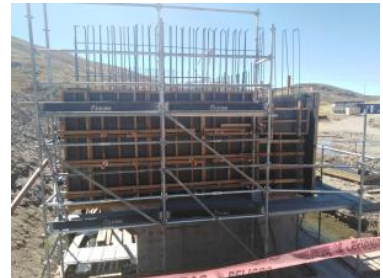
14

CDescripcion _____:
Armado de acero de refuerzo en ambos estribos, ménsulas y apoyos, ubicado en la progresiva km 33+760

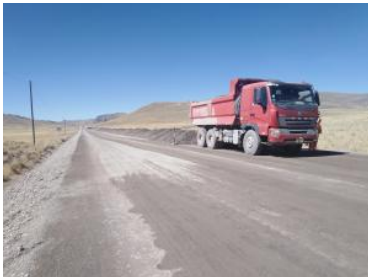
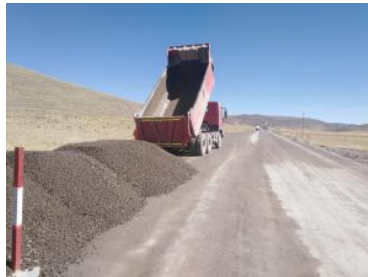
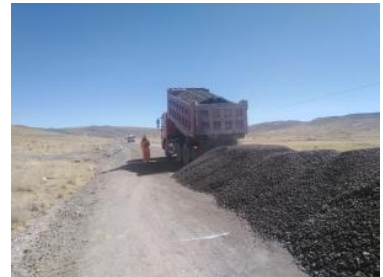
15

Mat base granular 20+080

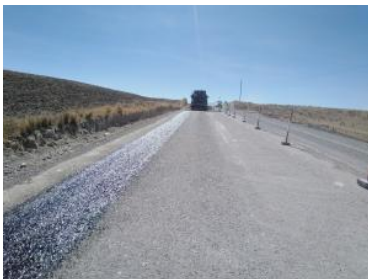
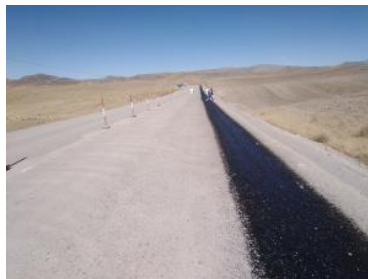
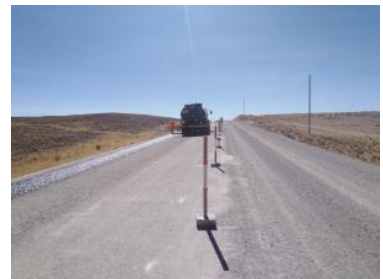
16

Ubicado en la progresiva km 8+600 de la cinta lado derecho

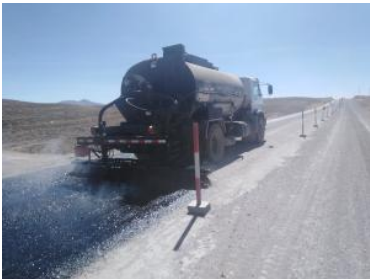
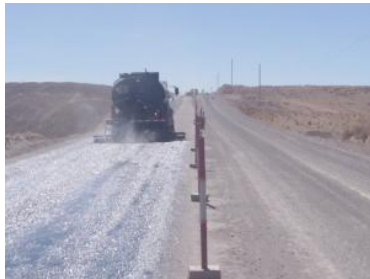
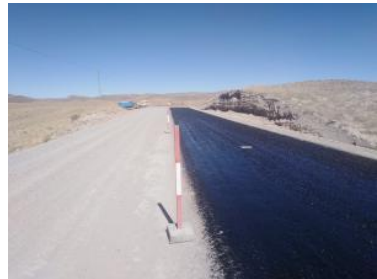
17

CDescripcion_____:
Camión Imprimador entre las progresivas km 8+580 y km 8+840 lado derecho de la vía
