## BITACORA ELECTRÓNICA DE OBRA

<b>Confirma Bitacora:</b> Si	<b>Nro Informe:</b> 121	<b>Fecha Informe:</b> 12-06-2019	<b>Nombre De La Obra:</b> Construcción y Mejoramiento de la Carretera Ilave-Mazocruz	<b>Personal Encargado:</b> CUTIPA MONZON NESTOR ARNULFO
---------------------------------	----------------------------	-------------------------------------	---	--

**Asunto:**  
REPORTE DEL 12 DE JUNIO DEL 2019

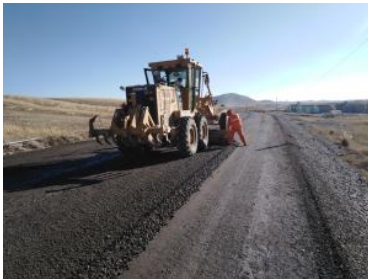
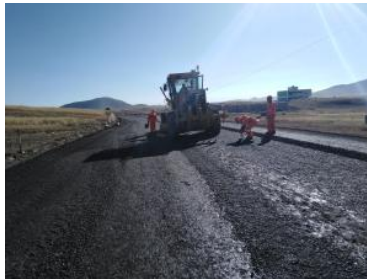
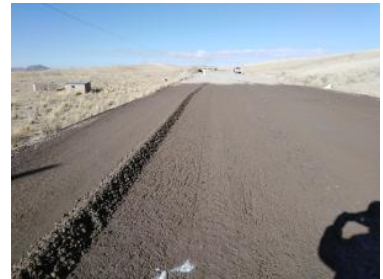
1

**Actividades:**  
 Perfilado de base

**CDescripcion\_\_\_\_\_:**  
 Nivelando la base en la progresiva km 5+920

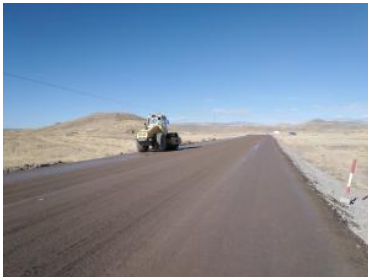
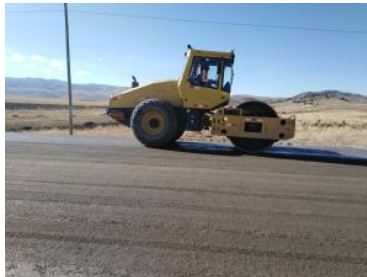
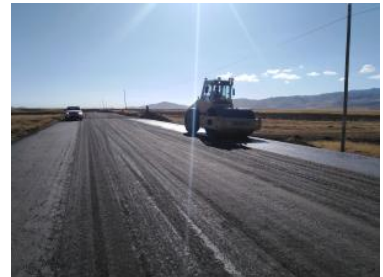
2

**Actividades:**  
 Sub base

**CDescripcion\_\_\_\_\_:**  
 Compactado de sub base granular entre las progresivas km 8+250 hasta km 9+520

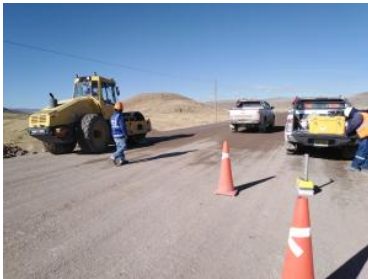
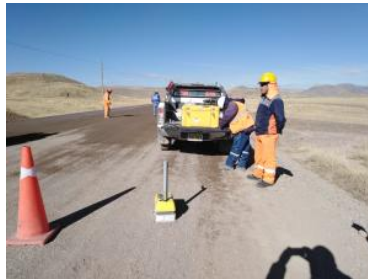
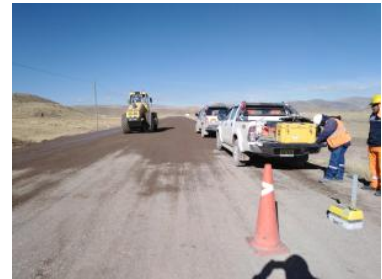
3

**Actividades:**  
 Densidad de campo

**CDescripcion\_\_\_\_\_:**  
 Densimetro nuclear ubicado en la progresiva km 10+680

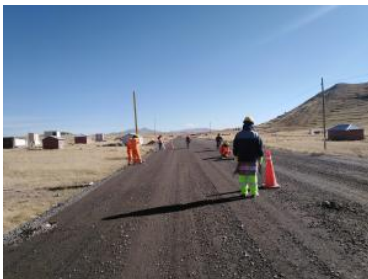
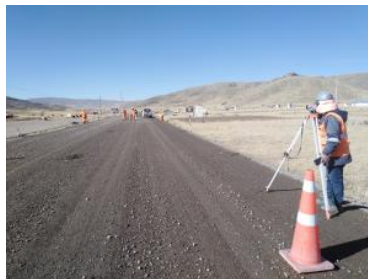
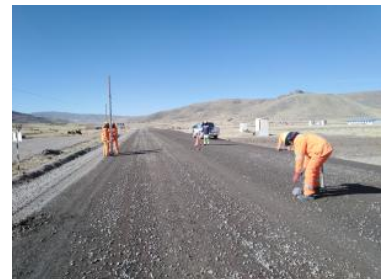
4

**Actividades:**  
 Topografia

**CDescripcion\_\_\_\_\_:**  
 Nivelando base ubicado entre las progresivas km 12+500 hasta km 13+500

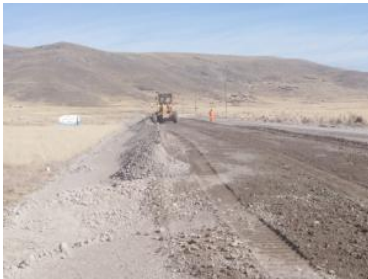
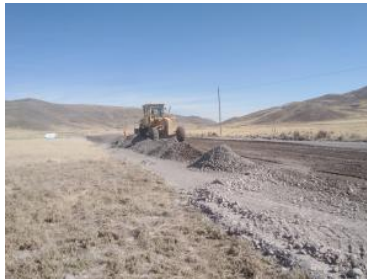
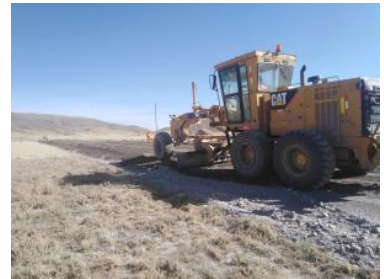
5

**Actividades:**  
Terraplen

**CDescripcion\_\_\_\_\_:**  
Extendido de material para terraplen ubicacion progresiva km 18+200

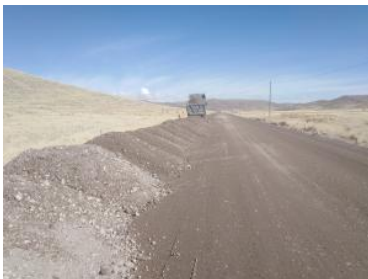
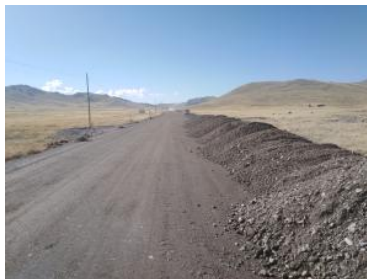
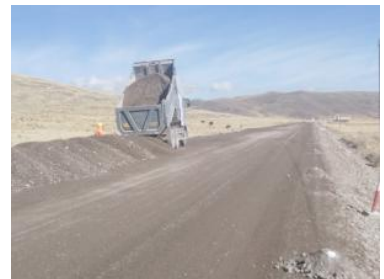
6

**Actividades:**  
Transporte

**CDescripcion\_\_\_\_\_:**  
Material para corona Segunda capa ubicada en la progresiva km 20+200

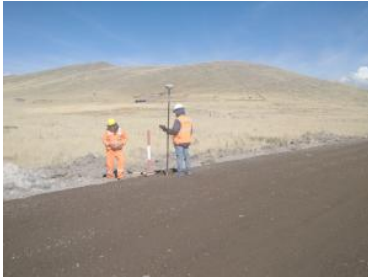
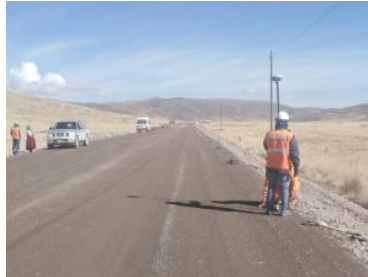
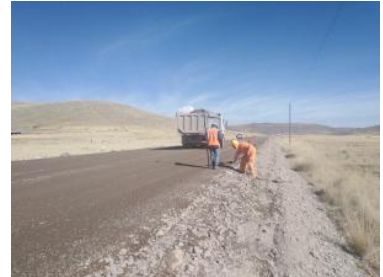
7

**Actividades:**  
Nivel de sub rasante

**CDescripcion\_\_\_\_\_:**  
Gps corrida de nivel de sub rasante ubicado en la progresiva km 20+365

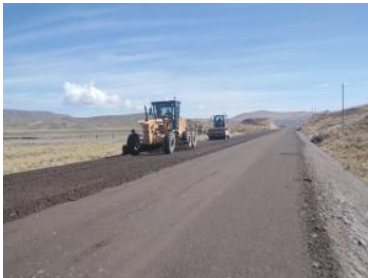
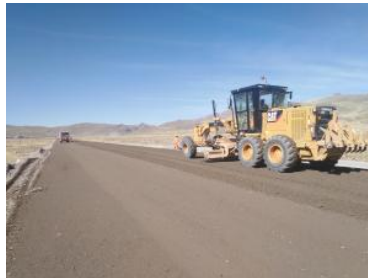
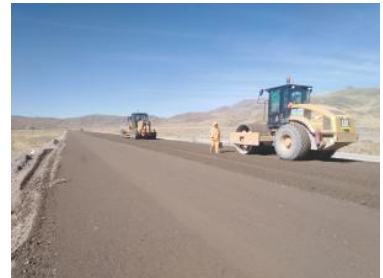
8

**Actividades:**  
Sub base

**CDescripcion\_\_\_\_\_:**  
Extendido y compactado de material para sub base entre las progresivas km 34+400 hasta el km 36+400

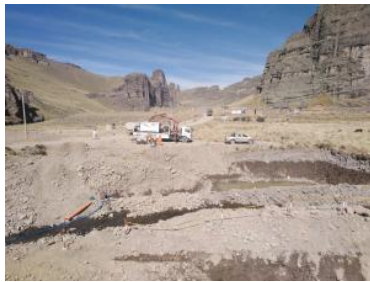
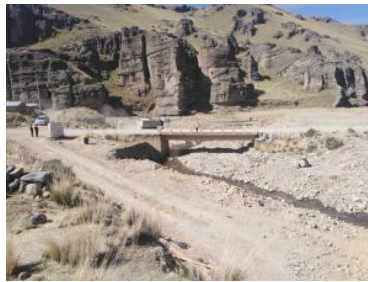
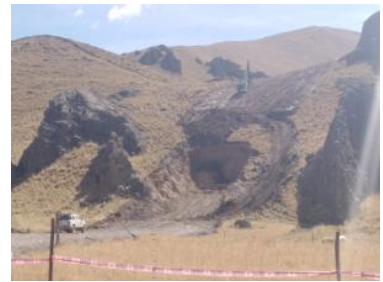
9

**Actividades:**  
 Puente Chillihua

**CDescripcion\_\_\_\_\_:**  
 Instalación de equipos generador eléctrico entre otros.  
 Perforación de variante paspa con trac drill en la progresiva km 46+900

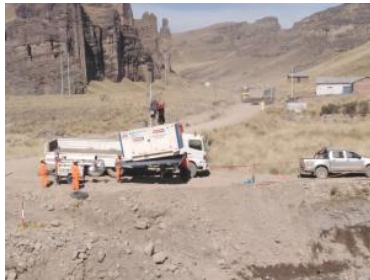
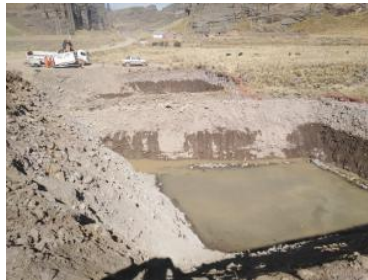
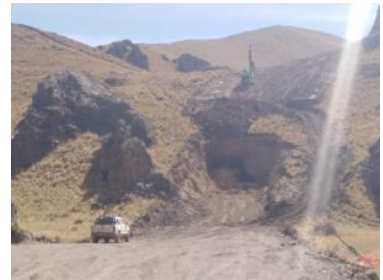
10

**Actividades:**  
 Puente Chillihua

**CDescripcion\_\_\_\_\_:**  
 Curado de solado de zapatas de ambas margenes del puente

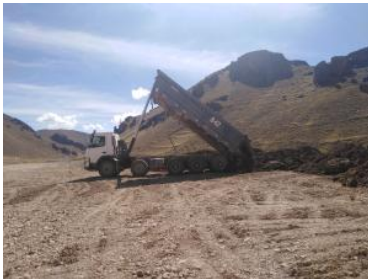
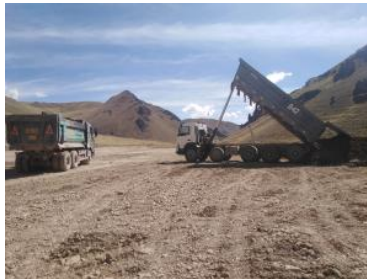
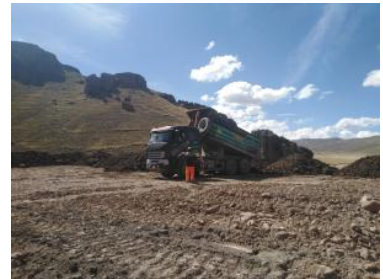
**Actividades:**  
Dme 11

**CDescripcion\_\_\_\_\_:**  
Ubicado en la progresiva km 42+420

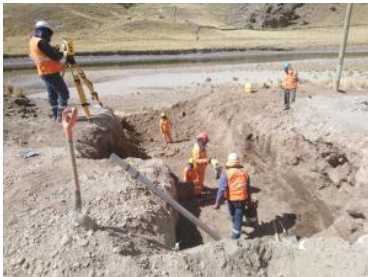
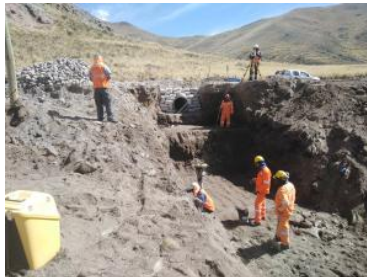
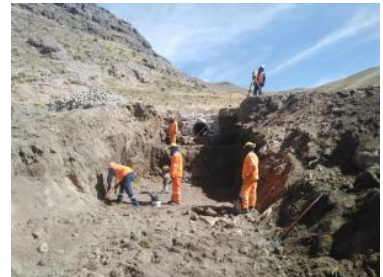
12

**Actividades:**  
Drenaje

**CDescripcion\_\_\_\_\_:**  
Alcantarilla TMC 36 ubicado progresiva km 40+540, trazo para construccion de gaviones

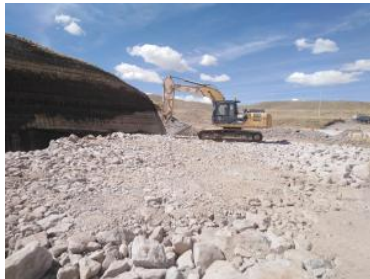
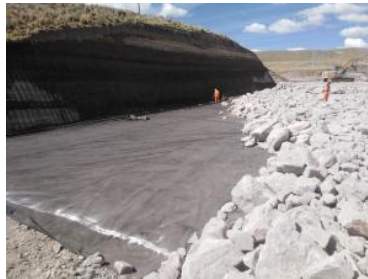
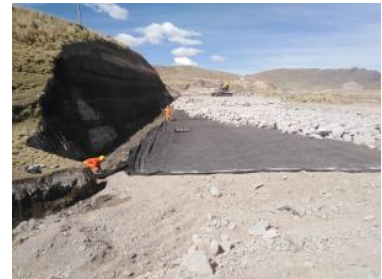
13

**Actividades:**  
Pedraplen

**CDescripcion\_\_\_\_\_:**  
Roca desde la progresiva km 36+620 hasta el km 36+685

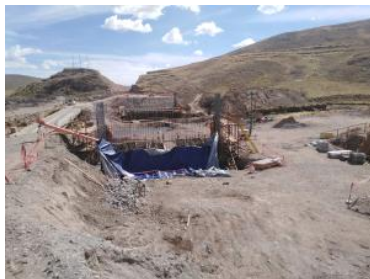
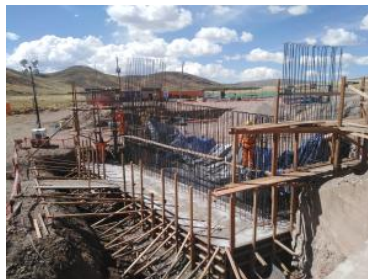
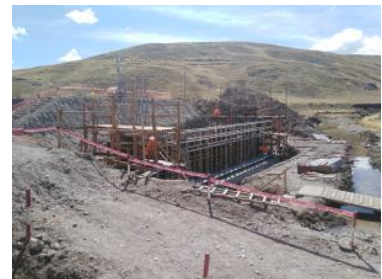
14

**Actividades:**  
Puente llinqui

**CDescripcion\_\_\_\_\_:**  
Armado de acero de cuerpo de estribos y encofrado

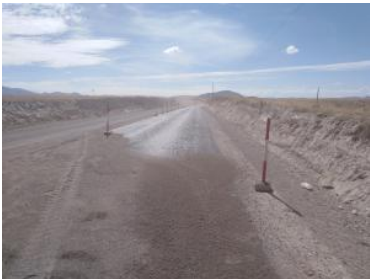
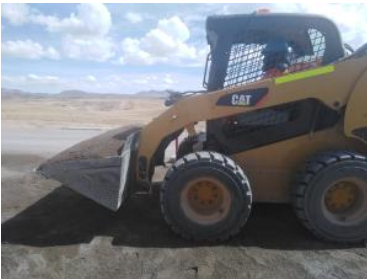
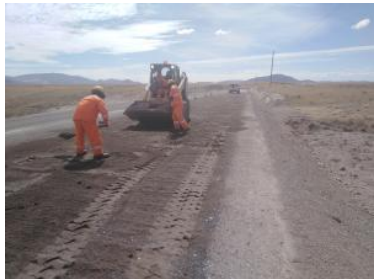
15

**Actividades:**  
Arenado

**CDescripcion\_\_\_\_\_:**  
Minicargador acarreando arena para zonas de imprimado
