BITACORA ELECTRÓNICA DE OBRA

REGISTRO DE LA BITACORA Y FOTO DEL CUADERNO DE OBRA

Confirma Bitacora: Si	Nro Informe: 134	Fecha Informe: 03-07-2019	Nombre De La Obra: Carretera Juanjui-Tocache, tramo Pizana - La Polvora - Pizarron - Perlamayo - Campanilla	Personal Encargado: BORIS WALTER AYLLÓN CARCELÉN
---------------------------------	----------------------------	-------------------------------------	--	---

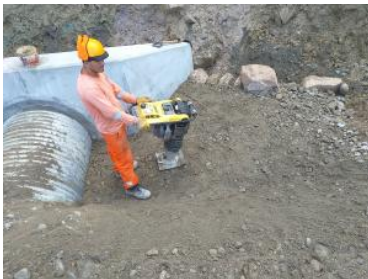
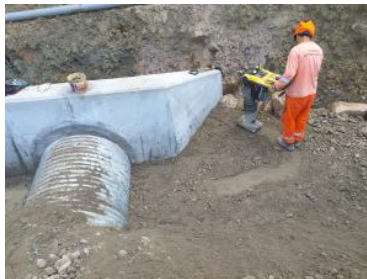
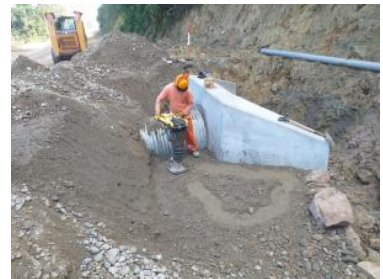
3

CDescripcion_____:
 En la progresiva Km. 44+008 se realiza el relleno de las zonas adyacentes de alcantarilla TMC, utilizando vibroapisonadores de compactación.

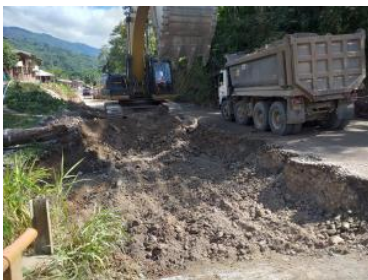
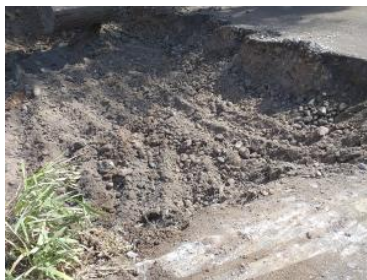
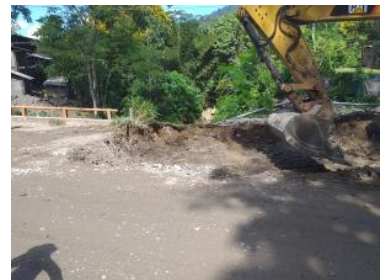
4

CDescripcion_____:
 En la progresiva Km. 60+780 se realiza la excavación utilizando una excavadora de oruga para el mejoramiento de los suelos

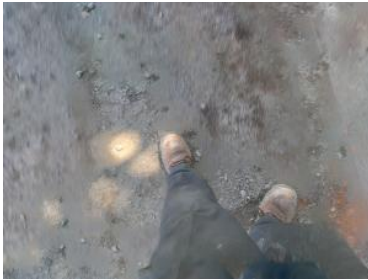
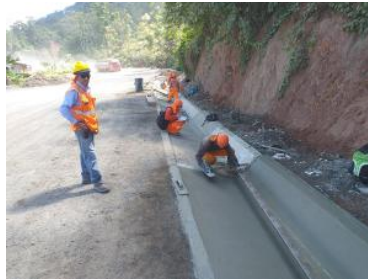
5

CDescripcion_____:
 En la progresiva Km. 69+860 se realiza la construcción de cunetas trapezoidales de concreto por el margen derecho de la vía.

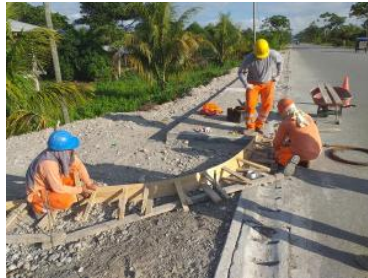
6

CDescripcion_____:
 En la progresiva Km. 4+140 se esta encofrando con madera para la construcción de aceras de concreto.

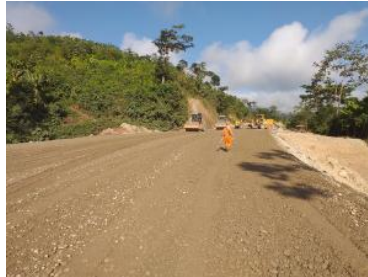
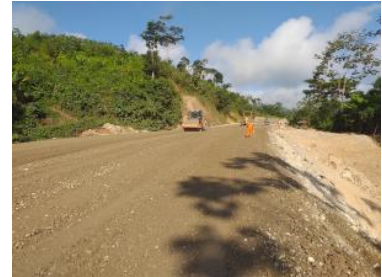
En la progresiva Km. 37+400 se esta realizando la construcción de la sub-base

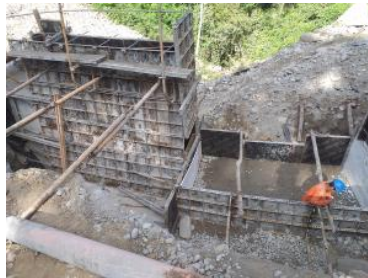
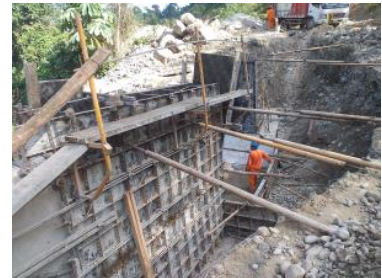
En la progresiva KM. 42+670 se esta encofrando con placas metálicas para la construcción de muros de concreto ciclopeo

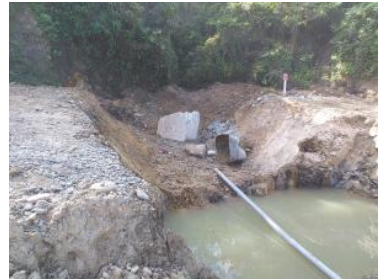
9

CDescripcion_____:
 En la progresiva Km. 42+650 se ha realizado la remoción de alcantarilla existente , la excavación y la demolición del cabezal para la colocación de una nueva alcantarilla.

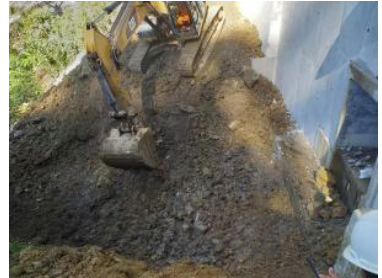
10

CDescripcion_____:
 En la progresiva Km. 44+970 se esta realizando la excavación utilizando una excavadora de oruga, para la construcción de emboquillados de concreto y piedra.

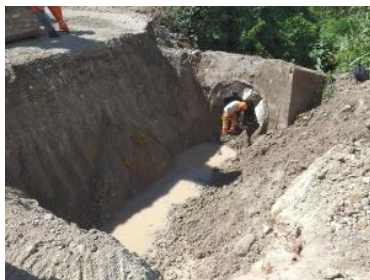
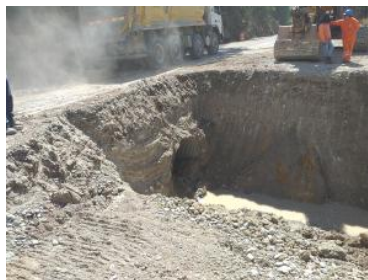
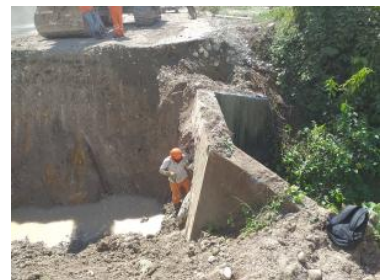
13

CDescripcion_____:
 En el Km. 59+792 se ha realizado la excavación , remoción de alcantarilla existente, se realizará también la demolición del cabezal de concreto existente. la alcantarilla existente extraída se transportó hacia el Km. 61+000.

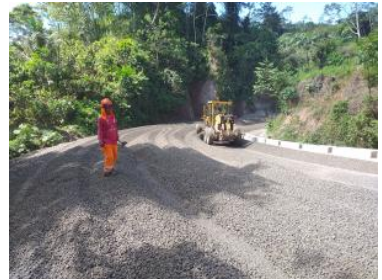
14

CDescripcion_____:
 En la progresiva Km. 69+ 500 se realiza la construcción de bases, con el uso de una motoniveladora se extiende el material granular encamellonado.

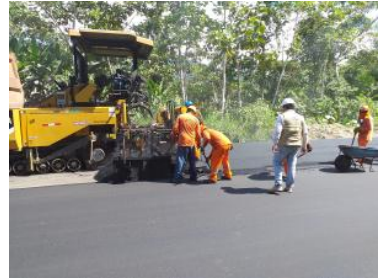
15

CDescripcion_____:
 En la progresiva 72+350 a 71+800 (En regresiva) se realiza la pavimentación de primera capa de asfalto en caliente

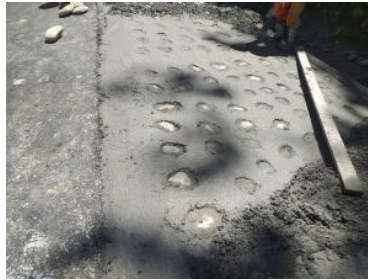
18

CDescripcion_____:
 En la progresiva Km 72+550 se realiza la construcción de mandil emboquillado de piedra, como protección a la erosión de las zonas cercanas a un cabezal de alcantarilla.

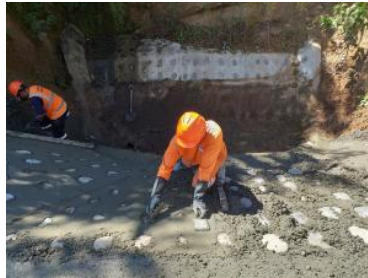
19

CDescripcion_____:
 En la progresiva Km. 72+668 se construye otro mandil de concreto emboquillado con piedras
