BITACORA ELECTRÓNICA DE OBRA

Confirma Bitacora: Si	Nro Informe: 97 - 2019	Fecha Informe: 21-06-2019	Nombre De La Obra: Carretera Pallasca - Mollepata - Mollebamba - Santiago de Chuco - Emp. Ruta 10, Tramo Mollepata - Pallasca	Personal Encargado: Sachun Quispe Jaime Emilio Napoleon	Foto Bitacora 1:	Foto Bitacora 2:	Foto Bitacora 3:	Foto Bitacora 4:	Foto Bitacora 5:	Foto Bitacora 6:
-----------------------	------------------------	---------------------------	---	---	------------------	------------------	------------------	------------------	------------------	------------------

prueba de tecnologia no tomar en cuenta TRAZO Y REPLANTEO, MOVIMIENTO DE TIERRA, INSTALACION DE ALCANTARILLAS

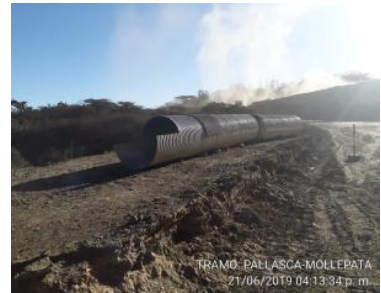
3

- El segundo frente continua la excavación de zanja e instalación de tuberías TMC metálicas corrugadas de 36 y 48 pulgadas, haciendo a la actualidad 04 instalaciones completas y 03 instalaciones que se encuentran en excavación.
- El relleno y compactación se realiza cada 20 centímetros, haciendo luego el ensayo de densidad de campo por cada capa.

INSTALACION DE TUBERIA TMC DE 36 PULGADAS

Instalacion y compactacion
