BITACORA ELECTRÓNICA DE OBRA

Confirma Bitacora: Si	Nro Informe: 97 - 2019	Fecha Informe: 21-06-2019	Nombre De La Obra: Carretera Pallasca - Mollepata- Mollebamba- Santiago de Chuco- Emp. Ruta 10, Tramo Mollepata- Pallasca	Personal Encargado: Sachun Quispe Jaime Emilio Napoleon	Foto Bitacora 1:	Foto Bitacora 2:	Foto Bitacora 3:	Foto Bitacora 4:	Foto Bitacora 5:	Foto Bitacora 6:
--------------------------	------------------------------	------------------------------	--	---	------------------	------------------	------------------	------------------	------------------	------------------

prueba de tecnologia no tomar en cuentaTRAZO Y REPLANTEO, MOVIMIENTO DE TIERRA, INSTALACION DE ALCANTARILLAS

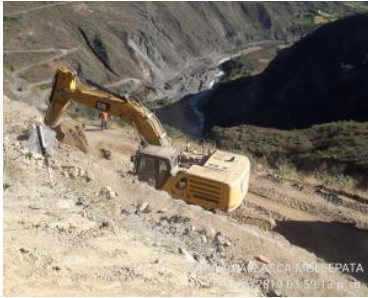
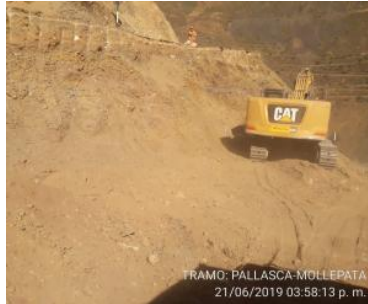
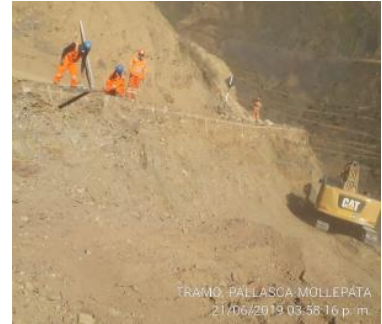
CDescripcion_____:
Progresiva 23+500

Actividades:
EXCAVACION DE TALUD

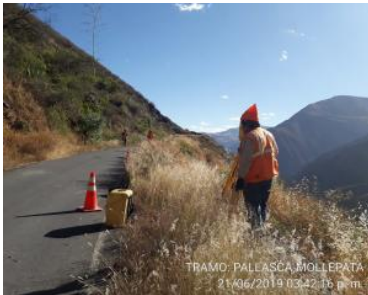
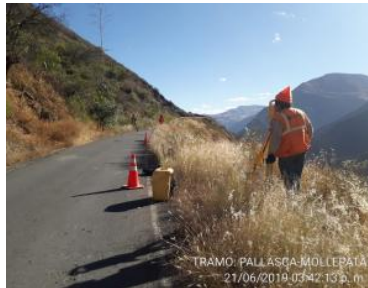
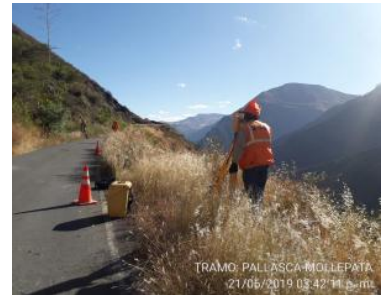
CDescripcion_____:
Progresiva 16+000

Actividades:
TRABAJOS DE TRAZO Y REPLANTEO

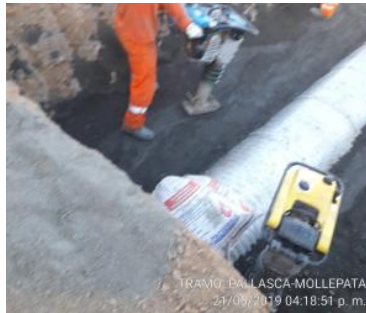
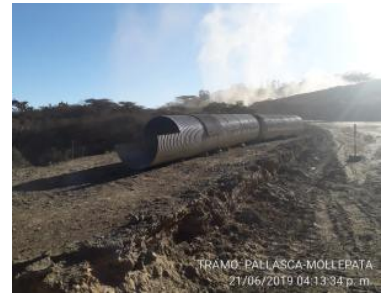
- El segundo frente continua la excavación de zanja e instalación de tuberías TMC metálicas corrugadas de 36 y 48 pulgadas, haciendo a la actualidad 04 instalaciones completas y 03 instalaciones que se encuentran en excavación.
- El relleno y compactación se realiza cada 20 centímetros, haciendo luego el ensayo de densidad de campo por cada capa.

INSTALACION DE TUBERIA TMC DE 36 PULGADAS

Instalacion y compactacion
