BITACORA ELECTRÓNICA DE OBRA

REGISTRO DE LA BITACORA Y FOTO DEL CUADERNO DE OBRA

Confirma Bitacora: Si	Nro Informe: 134	Fecha Informe: 03-07-2019	Nombre De La Obra: Carretera Juanjui-Tocache, tramo Pizana - La Polvora - Pizarron - Perlamayo - Campanilla	Personal Encargado: BORIS WALTER AYLLÓN CARCELÉN
---------------------------------	----------------------------	-------------------------------------	--	---

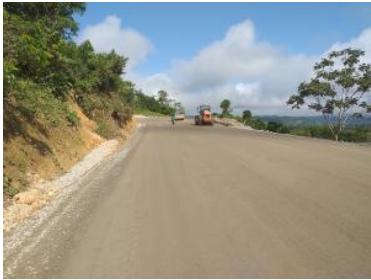
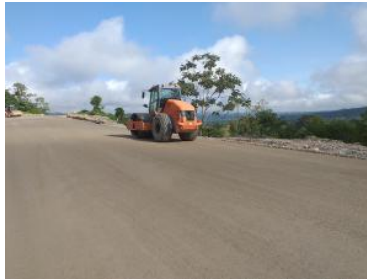
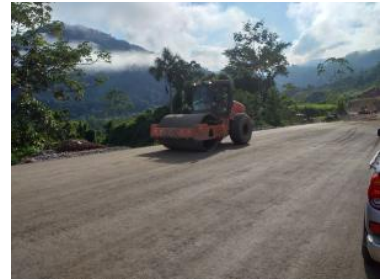
1

Actividades:
Visita de seguimiento en campo: Construcción de bases (Compactación)

CDescripcion_____:
En la progresiva Km. 37+570 se esta realizando la construcción de bases, actualmente se está compactando el material colocado.

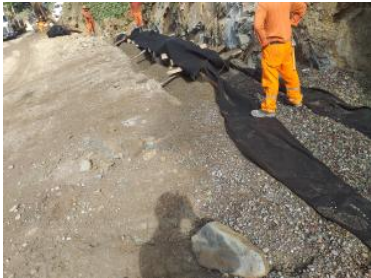
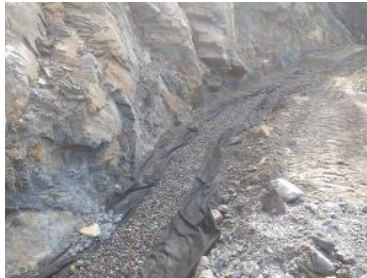
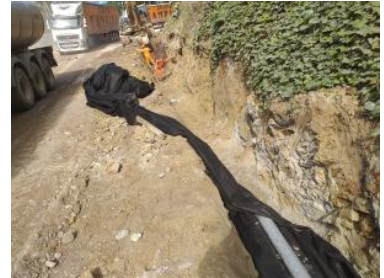
2

Actividades:
Visita de seguimiento en campo: sub drenaje

CDescripcion_____:
En la progresiva Km. 41+580 se realiza la colocación del filtro drenante dentro del manto geotextil para la construcción de sub-drenes

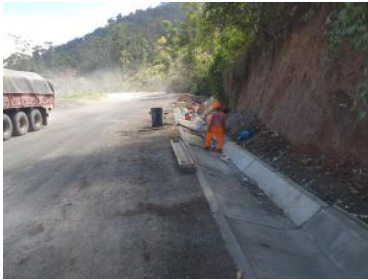
5

Actividades:
 Visita de seguimiento en campo: Construcción de cunetas trapezoidales de concreto.

CDescripcion_____:
 En la progresiva Km. 69+860 se realiza la construcción de cunetas trapezoidales de concreto por el margen derecho de la vía.

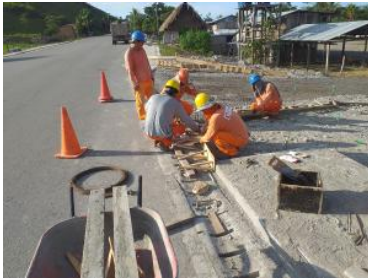
6

Actividades:
 Visita de seguimiento en campo : Construcción de Veredas (Encofrado)

CDescripcion_____:
 En la progresiva Km. 4+140 se esta encofrando con madera para la construcción de aceras de concreto.

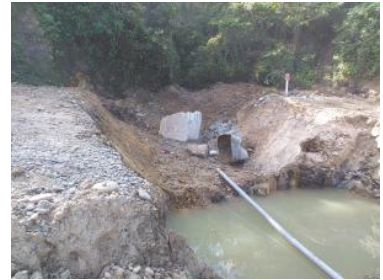
9

Actividades:
 Visita de seguimiento en campo: Remoción de alcantarilla y demolición de cabezal

CDescripcion_____:
 En la progresiva Km. 42+650 se ha realizado la remoción de alcantarilla existente , la excavación y la demolición del cabezal para la colocación de una nueva alcantarilla.

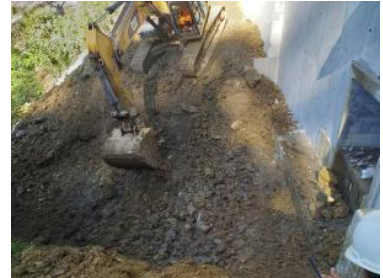
10

Actividades:
 Visita de seguimiento en campo: Excavación para la construcción de emboquillados

CDescripcion_____:
 En la progresiva Km. 44+970 se esta realizando la excavación utilizando una excavadora de oruga, para la construcción de emboquillados de concreto y piedra.

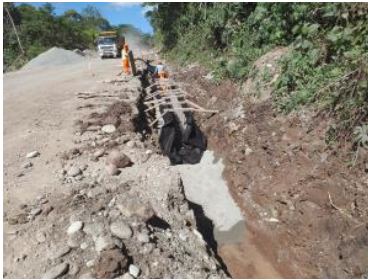
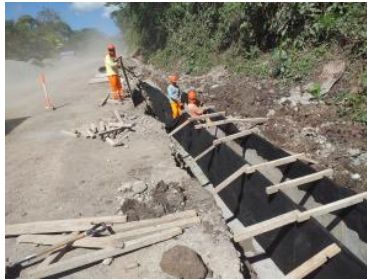
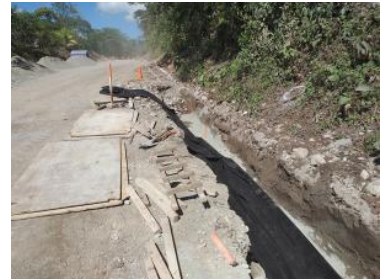
12

Actividades:
Visita de seguimiento en campo: Construcción de sub-drenes

CDescripcion_____:
En la progresiva KM. 58+190 a 58+225 se esta realizando la construcción de sub-drenes

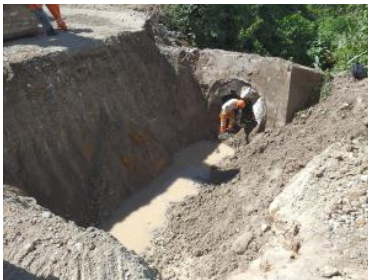
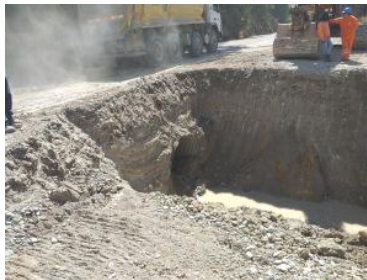
13

Actividades:
Visita de seguimiento en campo: Excavación, remoción y demolición de alcantarilla.

CDescripcion_____:
En el Km. 59+792 se ha realizado la excavación , remoción de alcantarilla existente, se realizará también la demolición del cabezal de concreto existente. la alcantarilla existente extraída se transportó hacia el Km. 61+000.

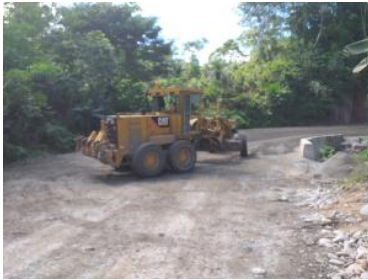
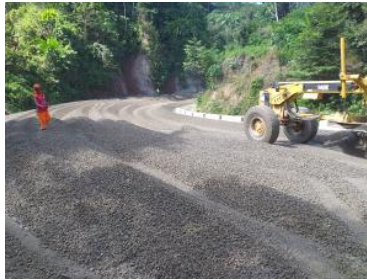
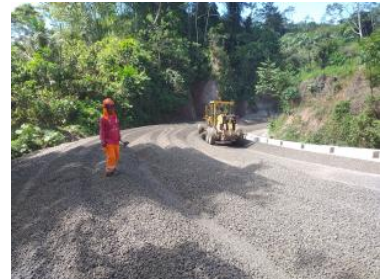
14

Actividades:
 Visita de seguimiento en campo: Construcción de base

CDescripcion_____:
 En la progresiva Km. 69+ 500 se realiza la construcción de bases, con el uso de una motoniveladora se extiende el material granular encamellonado.

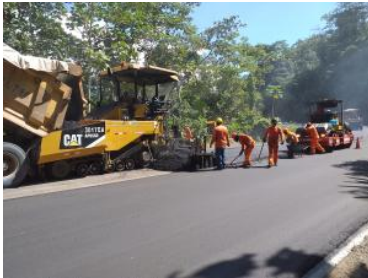
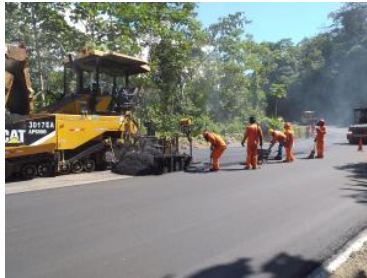
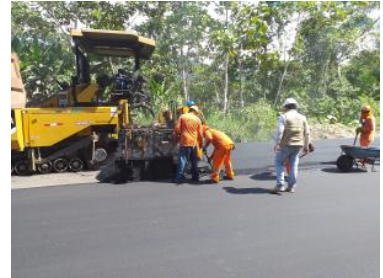
15

Actividades:
 Visita de seguimiento en campo: Asfaltado

CDescripcion_____:
 En la progresiva 72+350 a 71+800 (En regresiva) se realiza la pavimentación de primera capa de asfalto en caliente

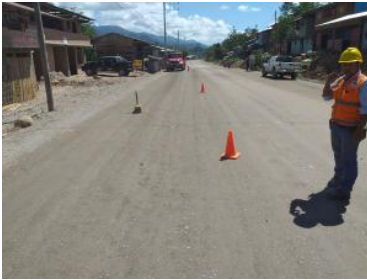
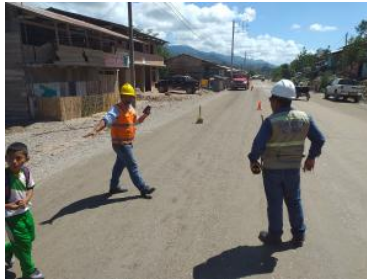
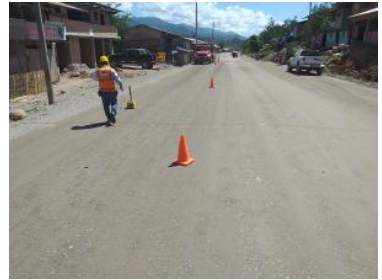
16

Visita de seguimiento en campo: Toma de densidades con densímetro nuclear

En la progresiva KM. 62+100 se utiliza el densímetro nuclear para toma de densidades de la construcción de bases

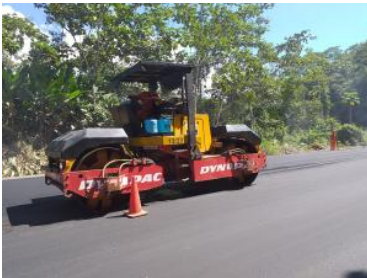
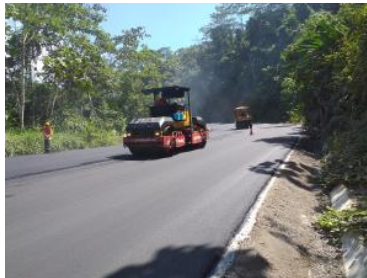
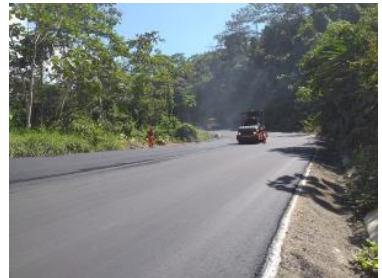
17

Visita de seguimiento en campo: Compactación de pavimento asfáltico

En la progresiva Km, 72+360 a 71+820 se realiza la compactación de manera regresiva.

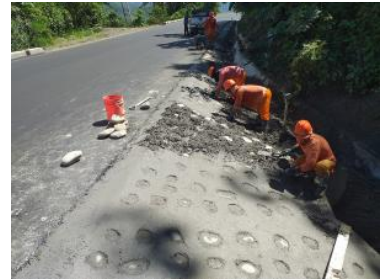
18

Actividades:
 Visita de seguimiento en campo: Construcción de mandil emboquillado

CDescripcion_____:
 En la progresiva Km 72+550 se realiza la construcción de mandil emboquillado de piedra, como protección a la erosión de las zonas cercanas a un cabezal de alcantarilla.

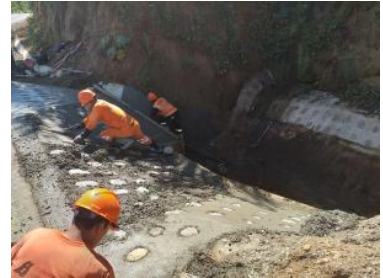
19

Actividades:
 Visita de seguimiento en campo: Construcción de mandiles emboquillado.

CDescripcion_____:
 En la progresiva Km. 72+668 se construye otro mandil de concreto emboquillado con piedras
