## BITACORA ELECTRÓNICA DE OBRA

<b>Confirma Bitacora:</b> Si	<b>Nro Informe:</b> 134	<b>Fecha Informe:</b> 03-07-2019	<b>Nombre De La Obra:</b> Carretera Juanjui-Tocache, tramo Pizana - La Polvora - Pizarron - Perlamayo - Campanilla	<b>Personal Encargado:</b> BORIS WALTER AYLLÓN CARCELÉN
---------------------------------	----------------------------	-------------------------------------	--	---

### PANEL FOTOGRAFICO

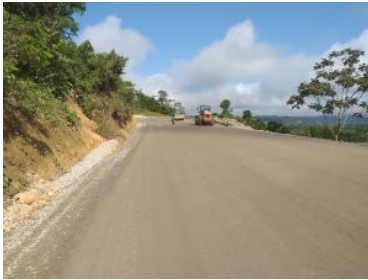
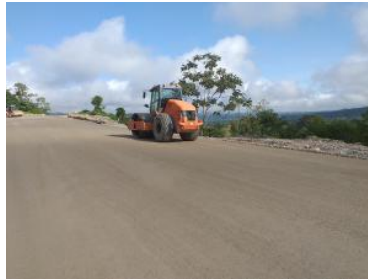
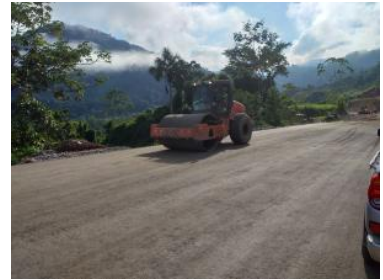
1

**Actividades:**  
Visita de seguimiento en campo: Construcción de bases ( Compactación )

**CDescripcion\_\_\_\_\_:**  
En la progresiva Km. 37+570 se esta realizando la construcción de bases, actualmente se está compactando el material colocado.

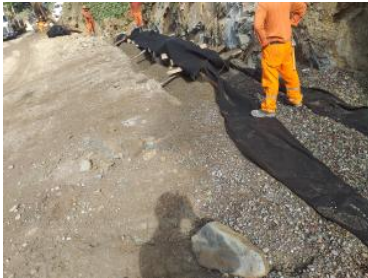
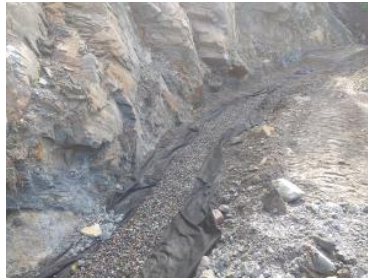
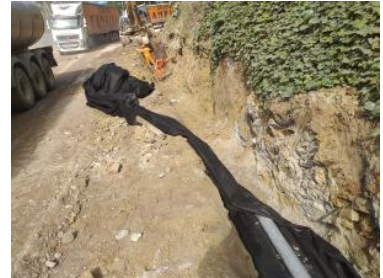
2

**Actividades:**  
Visita de seguimiento en campo: sub drenaje

**CDescripcion\_\_\_\_\_:**  
En la progresiva Km. 41+580 se realiza la colocación del filtro drenante dentro del manto geotextil para la construcción de sub-drenes

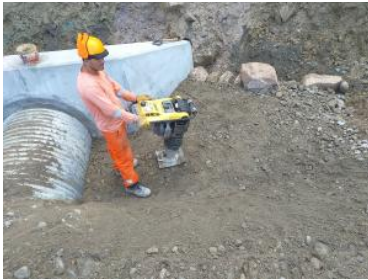
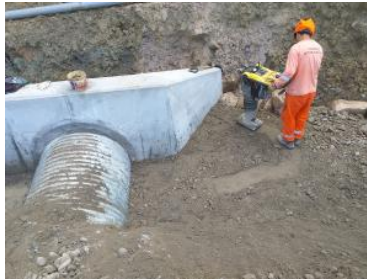
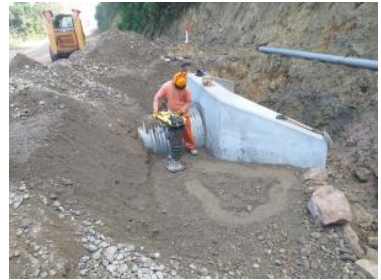
3

**Actividades:**  
 Visita de seguimiento en campo: Compactación de relleno en alcantarilla

En la progresiva Km. 44+008 se realiza el relleno de las zonas adyacentes de alcantarilla TMC, utilizando vibroapisonadores de compactación.

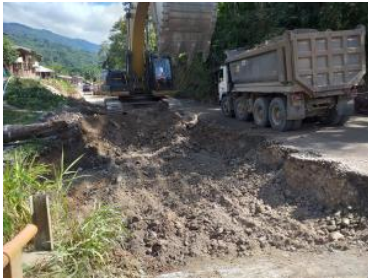
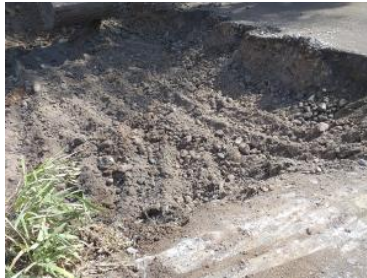
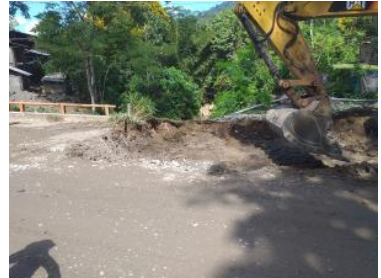
4

**Actividades:**  
 Visita de seguimiento en campo: Excavación para mejoramiento de suelos.

En la progresiva Km. 60+780 se realiza la excavación utilizando una excavadora de oruga para el mejoramiento de los suelos

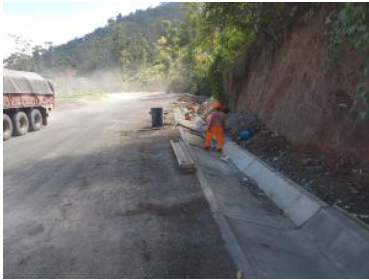
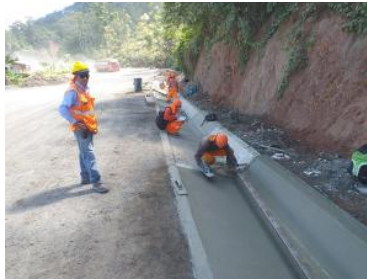
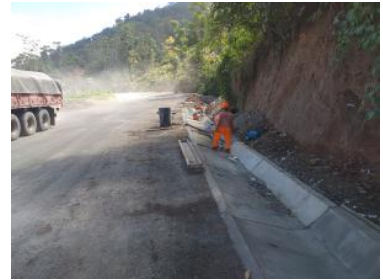
5

**Actividades:**  
 Visita de seguimiento en campo: Construcción de cunetas trapezoidales de concreto.

**CDescripcion\_\_\_\_\_:**  
 En la progresiva Km. 69+860 se realiza la construcción de cunetas trapezoidales de concreto por el margen derecho de la vía.

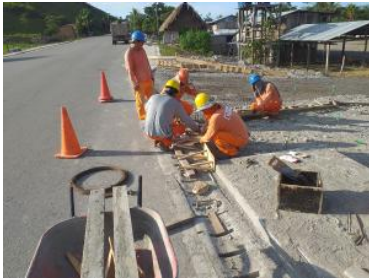
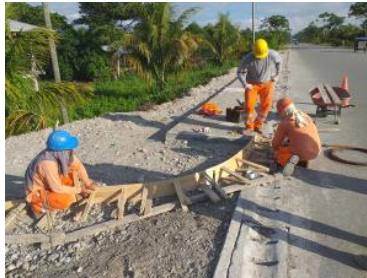
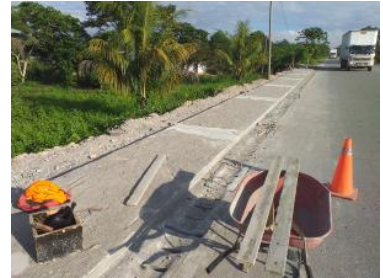
6

**Actividades:**  
 Visita de seguimiento en campo : Construcción de Veredas ( Encofrado )

**CDescripcion\_\_\_\_\_:**  
 En la progresiva Km. 4+140 se esta encofrando con madera para la construcción de aceras de concreto.

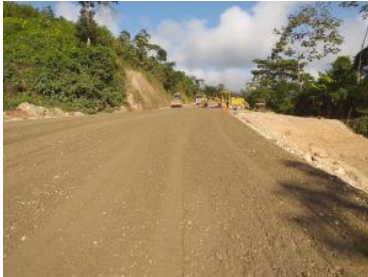
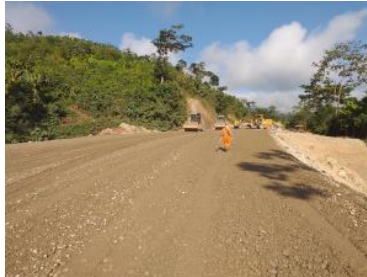
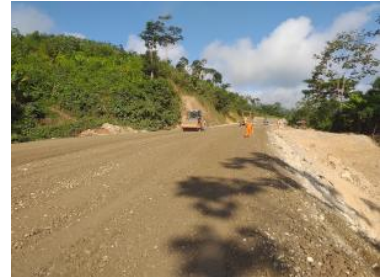
7

**Actividades:**  
Visita de seguimiento en campo: Construcción de sub-bases

**CDescripcion\_\_\_\_\_:**  
En la progresiva Km. 37+400 se esta realizando la construcción de la sub-base

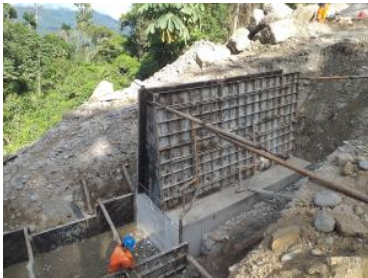
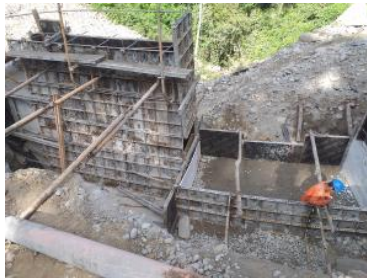
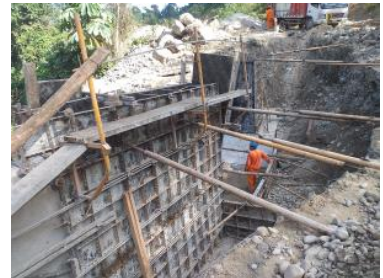
8

**Actividades:**  
Visita de seguimiento en campo: Encofrado metálico

**CDescripcion\_\_\_\_\_:**  
En la progresiva KM. 42+670 se esta encofrando con placas metálicas para la construcción de muros de concreto ciclopeo

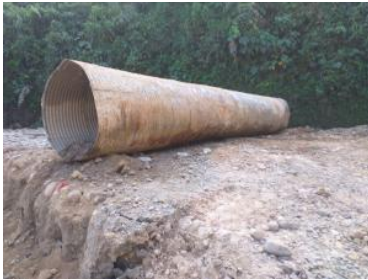
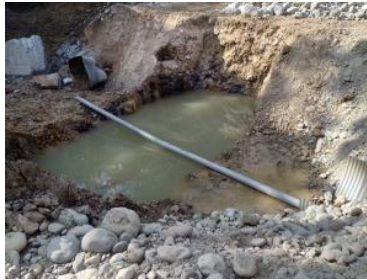
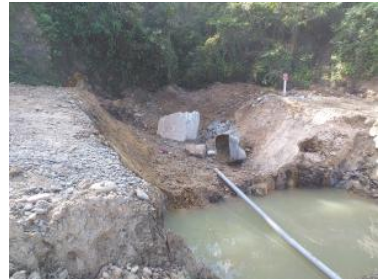
9

**Actividades:**  
 Visita de seguimiento en campo: Remoción de alcantarilla y demolición de cabezal

**CDescripcion\_\_\_\_\_:**  
 En la progresiva Km. 42+650 se ha realizado la remoción de alcantarilla existente , la excavación y la demolición del cabezal para la colocación de una nueva alcantarilla.

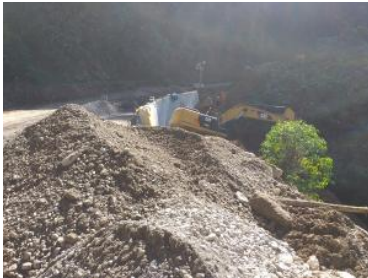
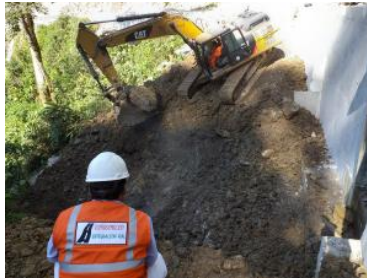
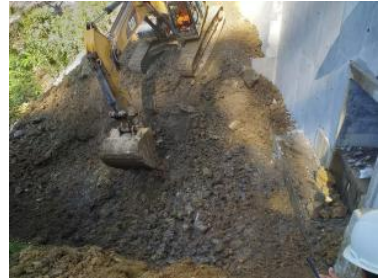
10

**Actividades:**  
 Visita de seguimiento en campo: Excavación para la construcción de emboquillados

**CDescripcion\_\_\_\_\_:**  
 En la progresiva Km. 44+970 se esta realizando la excavación utilizando una excavadora de oruga, para la construcción de emboquillados de concreto y piedra.

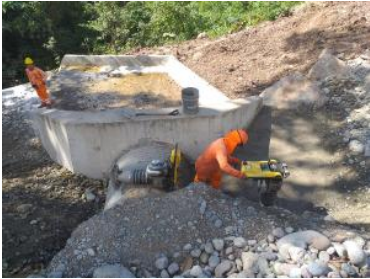
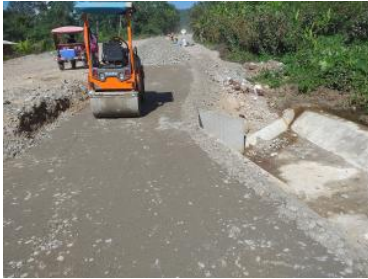
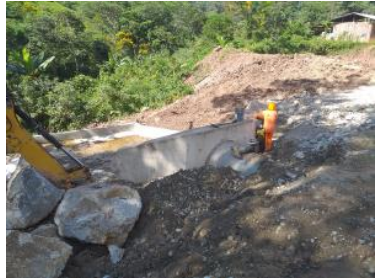
11

**Actividades:**  
Visita de seguimiento en campo: Compactación

**CDescripcion\_\_\_\_\_:**  
En la progresiva KM. 57+898 se realiza el relleno de una alcantarilla con cabezal de concreto, compactando con vibroapisonador en el margen derecho de la vía y se ha realizado el relleno de muros, compactando con una mini compactadora de rodillos en el margen izquierdo de la vía

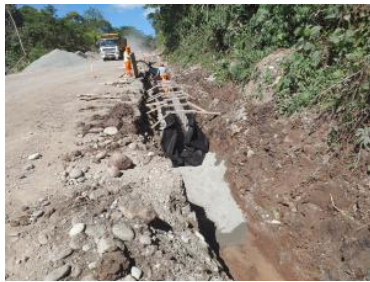
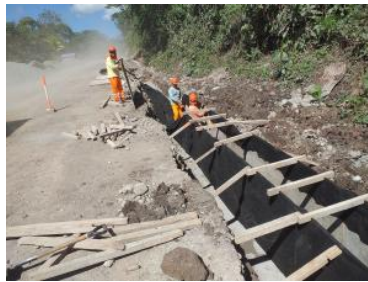
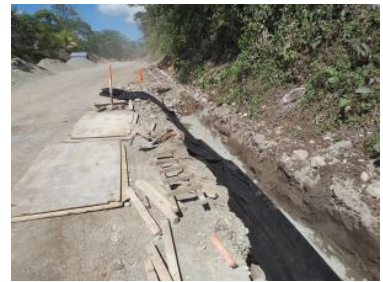
12

**Actividades:**  
 Visita de seguimiento en campo: Construcción de sub-drenes

**CDescripcion\_\_\_\_\_:**  
 En la progresiva KM. 58+190 a 58+225 se esta realizando la construcción de sub-drenes

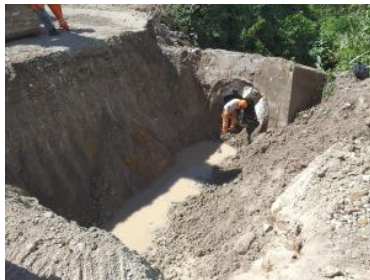
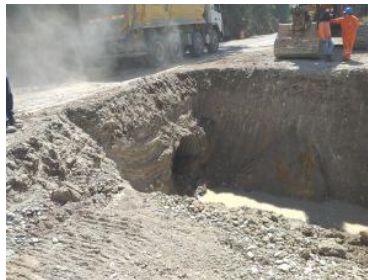
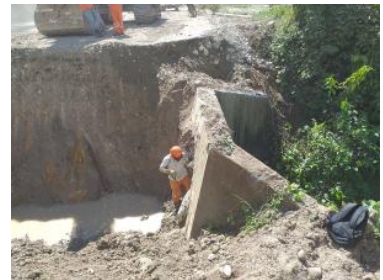
13

**Actividades:**  
 Visita de seguimiento en campo: Excavación, remoción y demolición de alcantarilla.

**CDescripcion\_\_\_\_\_:**  
 En el Km. 59+792 se ha realizado la excavación , remoción de alcantarilla existente, se realizará también la demolición del cabezal de concreto existente. la alcantarilla existente extraída se transportó hacia el Km. 61+000.

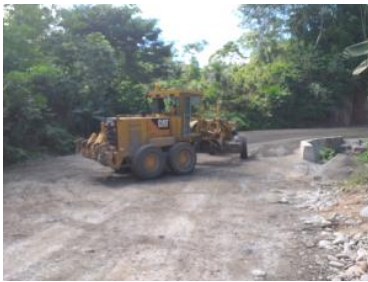
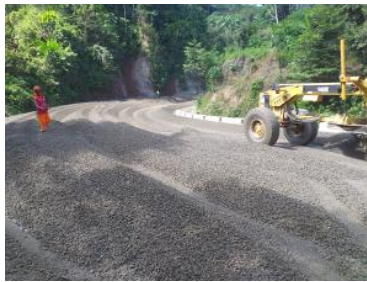
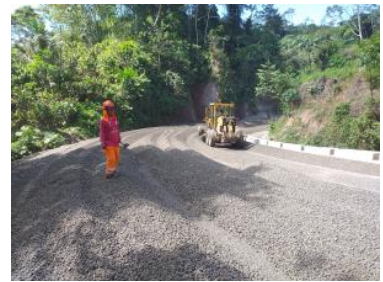
14

**Actividades:**  
 Visita de seguimiento en campo: Construcción de base

**CDescripcion\_\_\_\_\_:**  
 En la progresiva Km. 69+ 500 se realiza la construcción de bases, con el uso de una motoniveladora se extiende el material granular encamellonado.

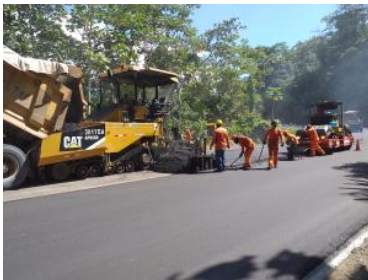
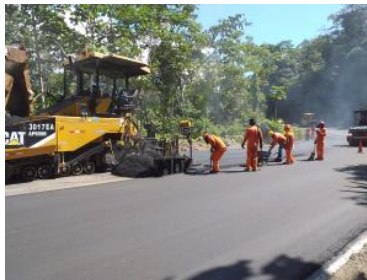
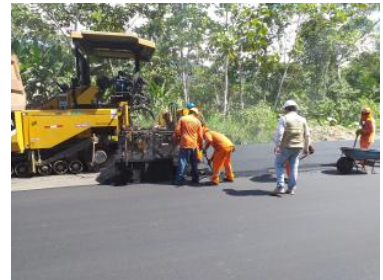
15

**Actividades:**  
 Visita de seguimiento en campo: Asfaltado

**CDescripcion\_\_\_\_\_:**  
 En la progresiva 72+350 a 71+800 ( En regresiva ) se realiza la pavimentación de primera capa de asfalto en caliente

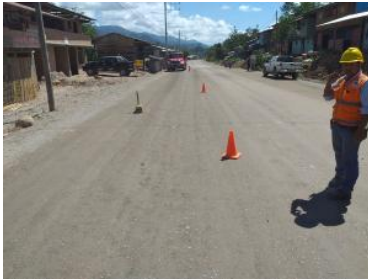
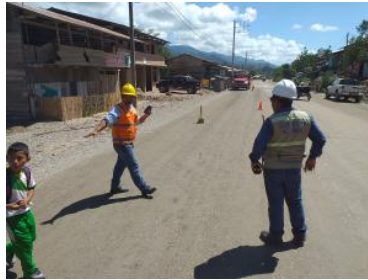
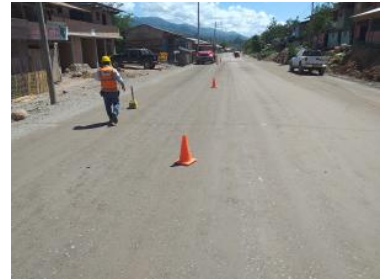
16

**Actividades:**  
 Visita de seguimiento en campo: Toma de densidades con densímetro nuclear

**CDescripcion\_\_\_\_\_:**  
 En la progresiva KM. 62+100 se utiliza el densímetro nuclear para toma de densidades de la construcción de bases

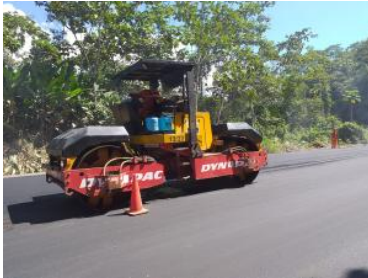
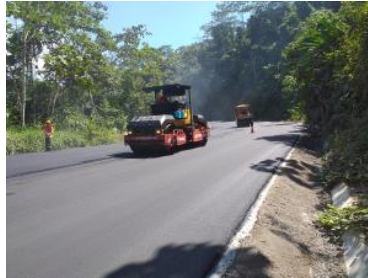
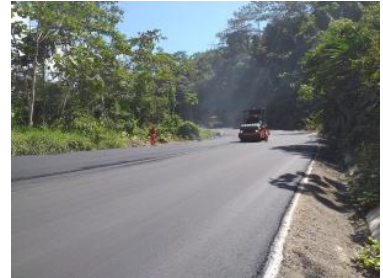
17

**Actividades:**  
 Visita de seguimiento en campo: Compactación de pavimento asfáltico

**CDescripcion\_\_\_\_\_:**  
 En la progresiva Km, 72+360 a 71+820 se realiza la compactación de manera regresiva.

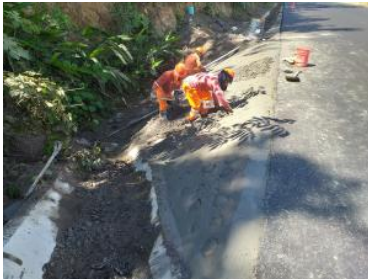
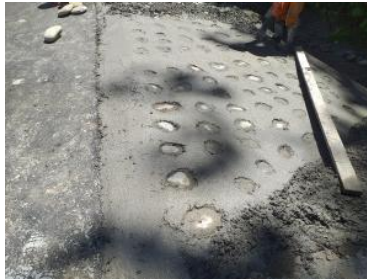
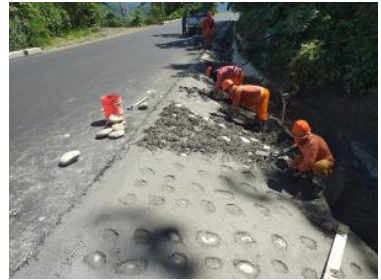
18

**Actividades:**  
Visita de seguimiento en campo: Construcción de mandil emboquillado

**CDescripcion\_\_\_\_\_:**  
En la progresiva Km 72+550 se realiza la construcción de mandil emboquillado de piedra, como protección a la erosión de las zonas cercanas a un cabezal de alcantarilla.

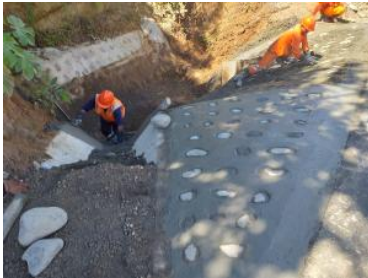
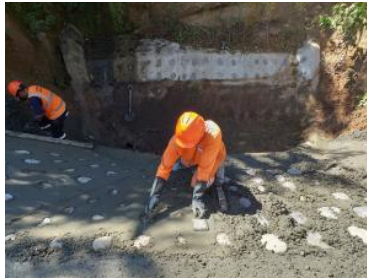
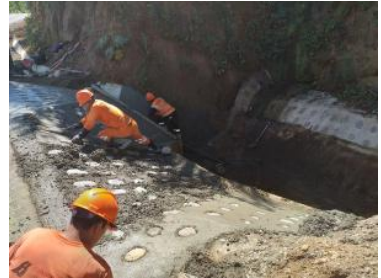
19

**Actividades:**  
Visita de seguimiento en campo: Construcción de mandiles emboquillado.

**CDescripcion\_\_\_\_\_:**  
En la progresiva Km. 72+668 se construye otro mandil de concreto emboquillado con piedras
