## BITACORA ELECTRÓNICA DE OBRA

Confirma Bitacora:	Nro Informe: Informe N° 32	Fecha Informe: 03-07-2019	Nombre De La Obra: Carretera Oyon- Ambo, Tramo II: Dv. Cerro de Pasco- Dv. Chacayan	Personal Encargado: OMAR LENIN CUESTAS HUALLPA
--------------------	-------------------------------	------------------------------	--	--

Calicatas cada 50 metros - Voladura - Eliminación de Material de Corte - Trabajos en Perforación - Planta Chancadora

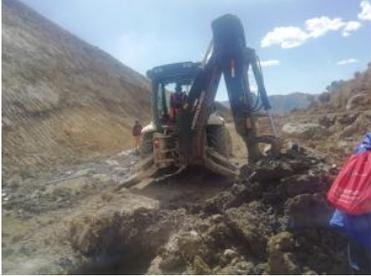
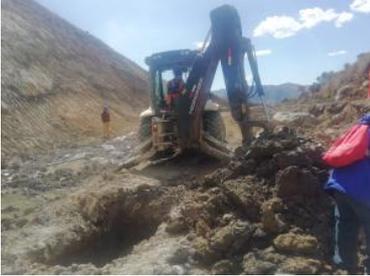
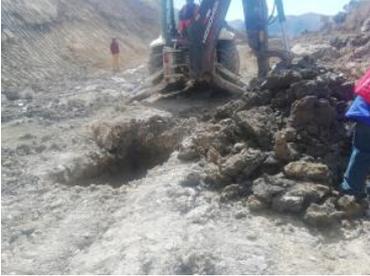
**Actividades:**  
Calicatas cada 50 metros

**CDescripcion\_\_\_\_\_:**  
(Km 188+850) Vistas fotográficas en la que se aprecia que el contratista y la supervisión sacan muestras. las calicatas es cada 50 metros desde la progresiva 188+00, calicatas para el estudio y posterior trabas de mejoramiento.

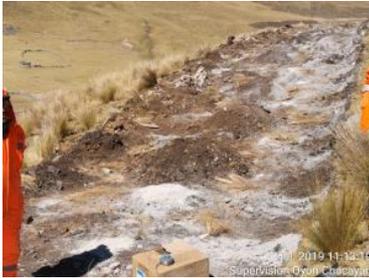
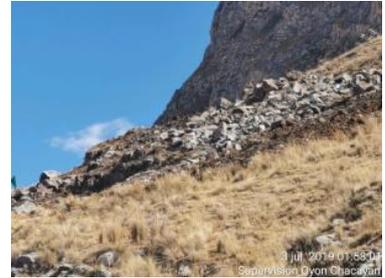
Voladura

(Km 188+750) Se realizó voladura en la cantera Juanita, para lo cual se ha tomado las medida de seguridad y evacuación a una distancia mínima de 500 metros a la redonda, la voladura se di a las 1:00 pm.

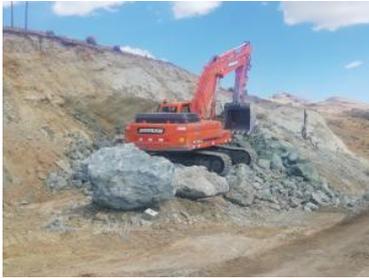
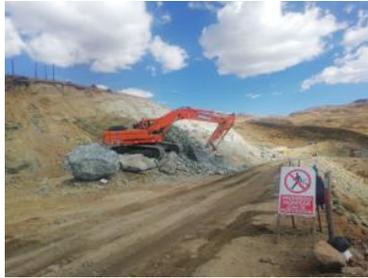
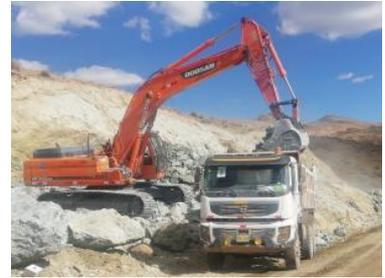
**Actividades:**  
 Eliminación de Material de Corte

(Km 182+190) Se continúa con los trabajos de eliminación del material de voladura (Rocas), material transportados y almacenados en el DME N° 10 ubicado en el km 169+580, trabajo realizado con una excavadora.

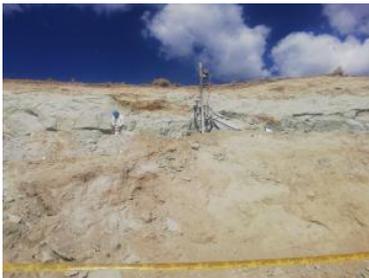
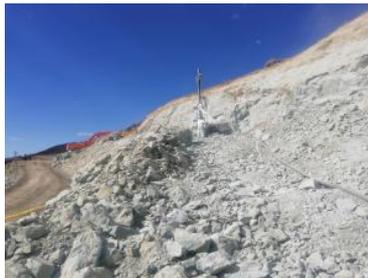
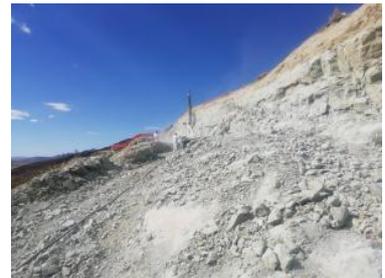
**Actividades:**  
 Trabajos en Perforación

(Km 182+230) Se continúa con los trabajos en perforación, para este trabajo se usa la máquina Trackdrill Gersoll Rand.

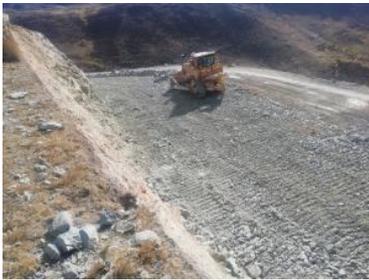
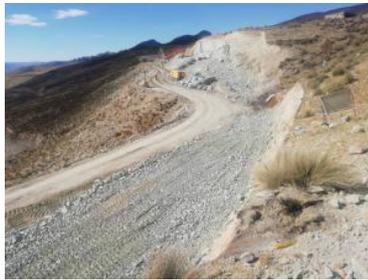
**Actividades:**  
 Trabajos de Mejoramiento

**CDescripcion\_\_\_\_\_:**  
 (Km 183+340) Vistas fotográficas de los trabajos de mejoramiento, trabajo realizado con un tractor oruga.

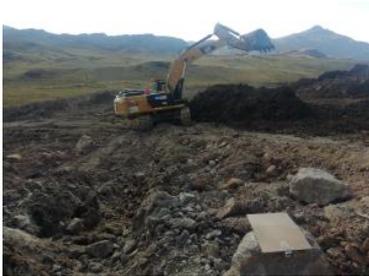
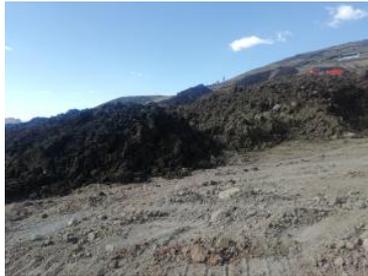
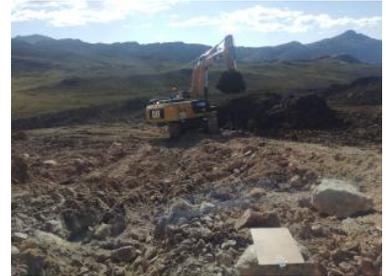
**Actividades:**  
 Eliminación de Material de Deslizamiento

**CDescripcion\_\_\_\_\_:**  
 (Km 183+450) Vistas fotográficas en la que se puede apreciar los trabajos de recuperación del material colapsado y trasladado al DME N° 10.

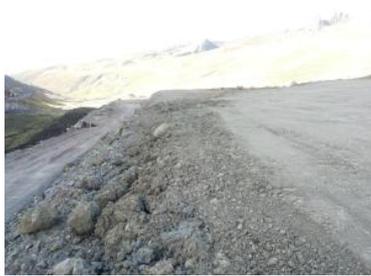
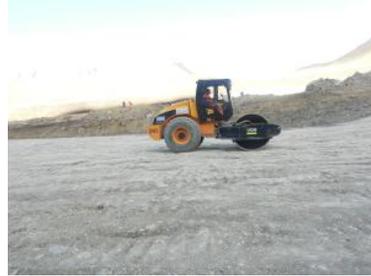
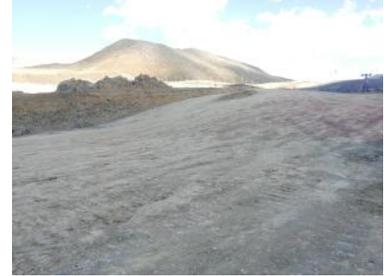
Planta Chancadora

(Km 188+00) Vistas fotograficas en la que se aprecia los trabajos realizados en compactado de la plataforma donde sera instalado la Planta Chancadora.
