BITACORA ELECTRÓNICA DE OBRA

Confirma Bitacora: Si	Nro Informe: 134	Fecha Informe: 03-07-2019	Nombre De La Obra: Carretera Juanjui-Tocache, tramo Pizana - La Polvora - Pizarron - Perlamayo - Campanilla	Personal Encargado: BORIS WALTER AYLLÓN CARCELÉN
---------------------------------	----------------------------	-------------------------------------	--	---

PANEL FOTOGRAFICO

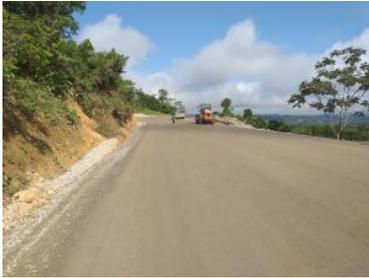
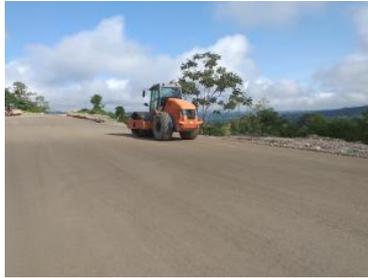
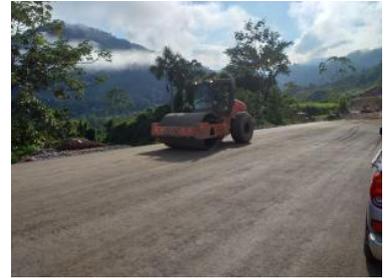
1

Actividades:
Visita de seguimiento en campo: Construcción de bases (Compactación)

CDescripcion_____:
En la progresiva Km. 37+570 se esta realizando la construcción de bases, actualmente se está compactando el material colocado.

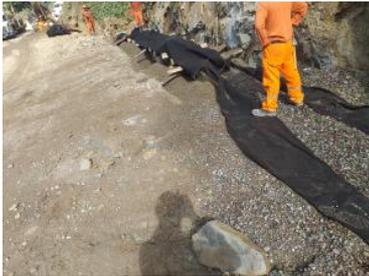
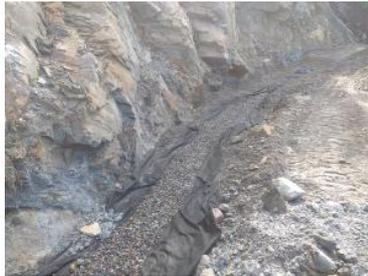
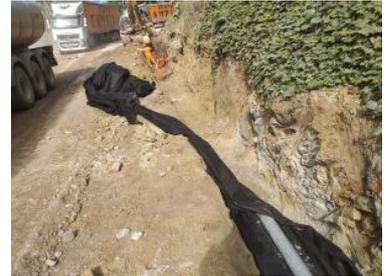
2

Actividades:
Visita de seguimiento en campo: sub drenaje

CDescripcion_____:
En la progresiva Km. 41+580 se realiza la colocación del filtro drenante dentro del manto geotextil para la construcción de sub-drenes

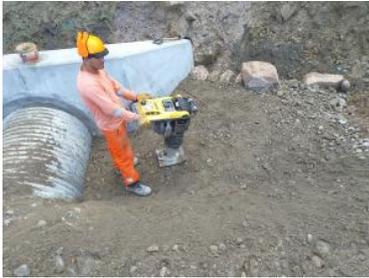
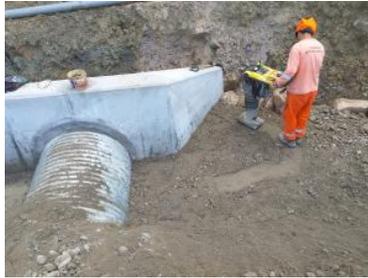
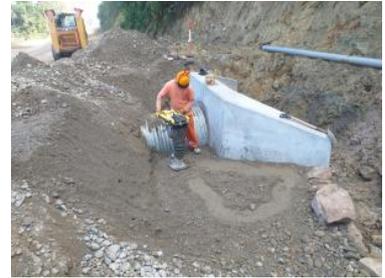
3

Actividades:
 Visita de seguimiento en campo: Compactación de relleno en alcantarilla

En la progresiva Km. 44+008 se realiza el relleno de las zonas adyacentes de alcantarilla TMC, utilizando vibroapisonadores de compactación.

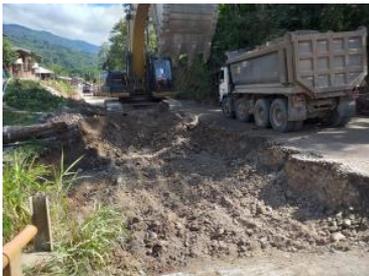
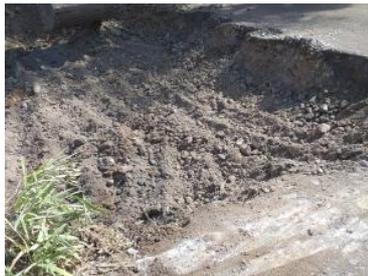
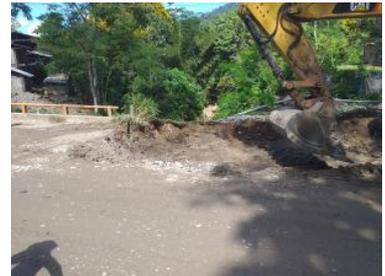
4

Actividades:
 Visita de seguimiento en campo: Excavación para mejoramiento de suelos.

En la progresiva Km. 60+780 se realiza la excavación utilizando una excavadora de oruga para el mejoramiento de los suelos

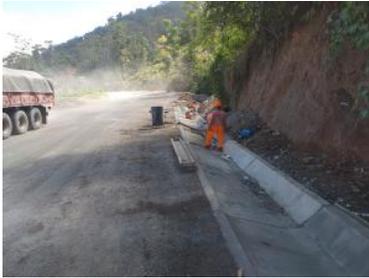
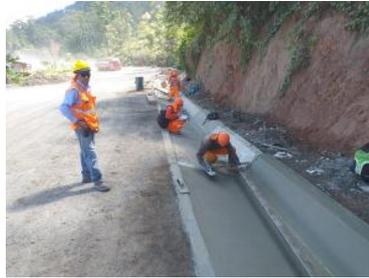
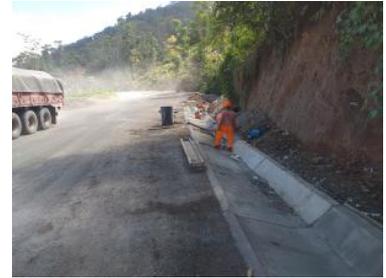
5

Actividades:
 Visita de seguimiento en campo: Construcción de cunetas trapezoidales de concreto.

CDescripcion_____:
 En la progresiva Km. 69+860 se realiza la construcción de cunetas trapezoidales de concreto por el margen derecho de la vía.

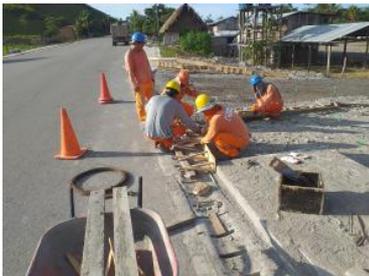
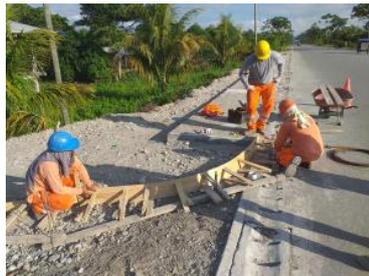
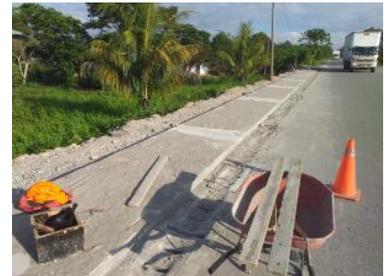
6

Actividades:
 Visita de seguimiento en campo : Construcción de Veredas (Encofrado)

CDescripcion_____:
 En la progresiva Km. 4+140 se esta encofrando con madera para la construcción de aceras de concreto.

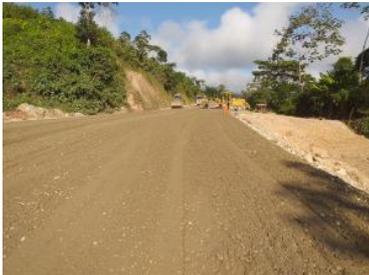
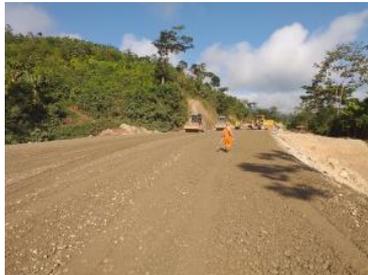
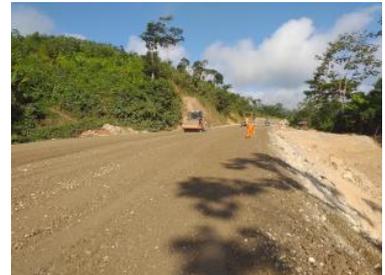
7

Actividades:
 Visita de seguimiento en campo: Construcción de sub-bases

CDescripcion_____:
 En la progresiva Km. 37+400 se esta realizando la construcción de la sub-base

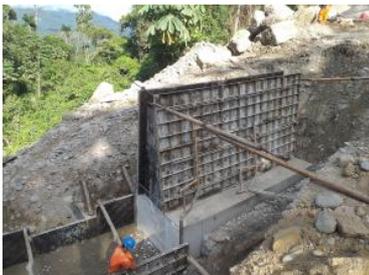
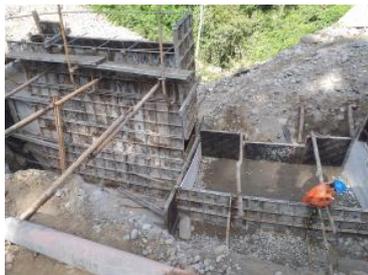
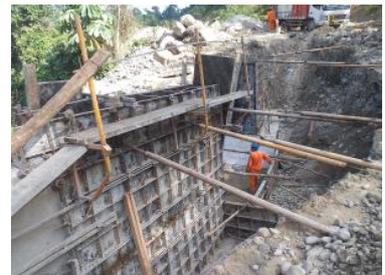
8

Actividades:
 Visita de seguimiento en campo: Encofrado metálico

CDescripcion_____:
 En la progresiva KM. 42+670 se esta encofrando con placas metálicas para la construcción de muros de concreto ciclopeo

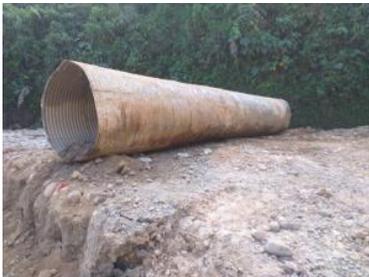
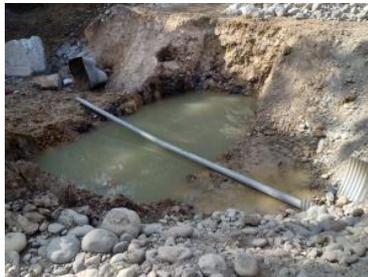
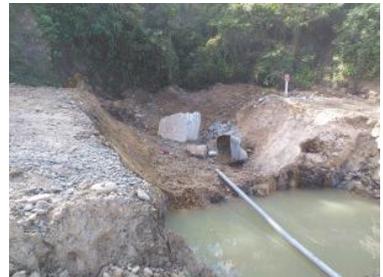
9

Actividades:
 Visita de seguimiento en campo: Remoción de alcantarilla y demolición de cabezal

CDescripcion_____:
 En la progresiva Km. 42+650 se ha realizado la remoción de alcantarilla existente , la excavación y la demolición del cabezal para la colocación de una nueva alcantarilla.

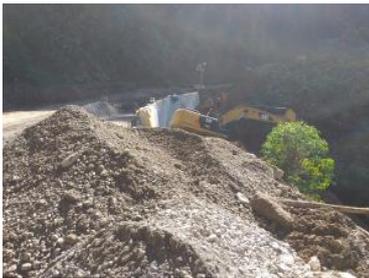
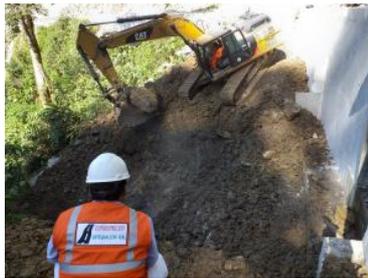
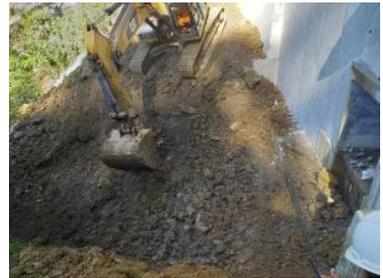
10

Actividades:
 Visita de seguimiento en campo: Excavación para la construcción de emboquillados

CDescripcion_____:
 En la progresiva Km. 44+970 se esta realizando la excavación utilizando una excavadora de oruga, para la construcción de emboquillados de concreto y piedra.

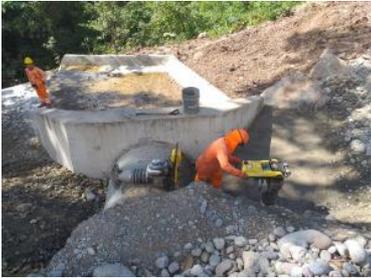
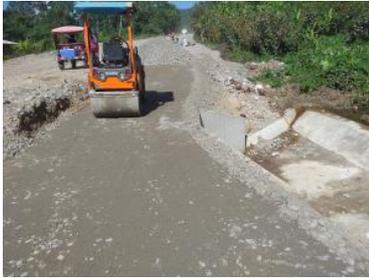
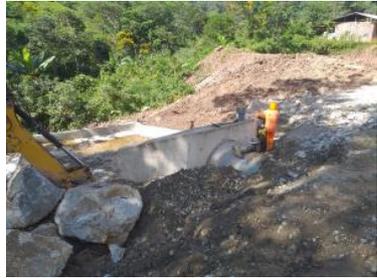
11

Actividades:
Visita de seguimiento en campo: Compactación

CDescripcion_____:
En la progresiva KM. 57+898 se realiza el relleno de una alcantarilla con cabezal de concreto, compactando con vibroapisonador en el margen derecho de la vía y se ha realizado el relleno de muros, compactando con una mini compactadora de rodillos en el margen izquierdo de la vía

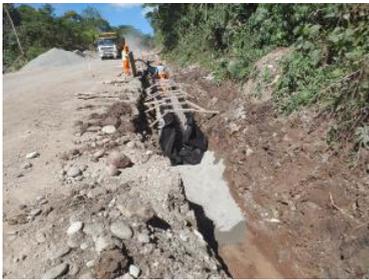
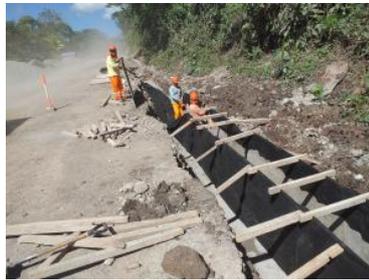
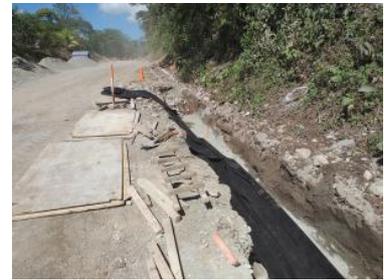
12

Actividades:
 Visita de seguimiento en campo: Construcción de sub-drenes

CDescripcion_____:
 En la progresiva KM. 58+190 a 58+225 se esta realizando la construcción de sub-drenes

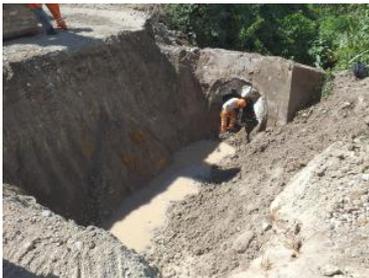
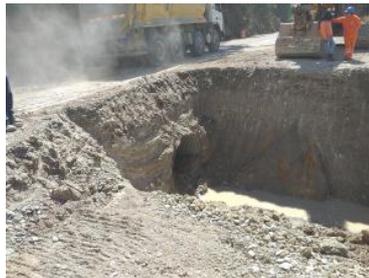
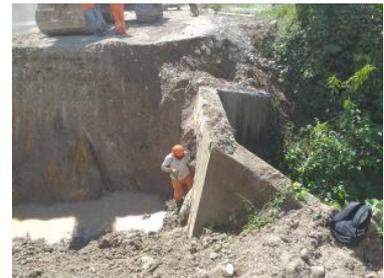
13

Actividades:
 Visita de seguimiento en campo: Excavación, remoción y demolición de alcantarilla.

CDescripcion_____:
 En el Km. 59+792 se ha realizado la excavación , remoción de alcantarilla existente, se realizará también la demolición del cabezal de concreto existente. la alcantarilla existente extraída se transportó hacia el Km. 61+000.

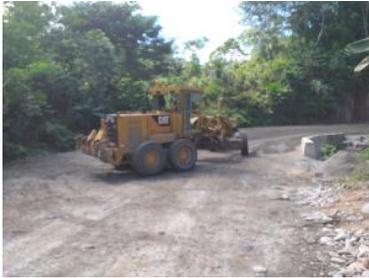
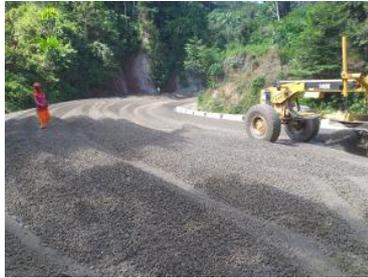
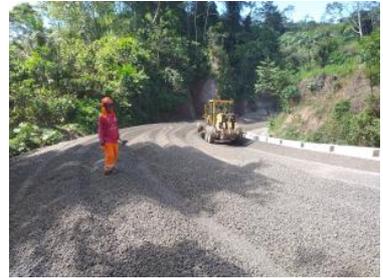
14

Actividades:
 Visita de seguimiento en campo: Construcción de base

CDescripcion_____:
 En la progresiva Km. 69+ 500 se realiza la construcción de bases, con el uso de una motoniveladora se extiende el material granular encamellonado.

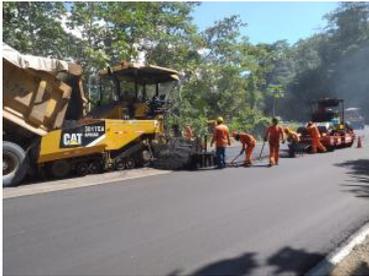
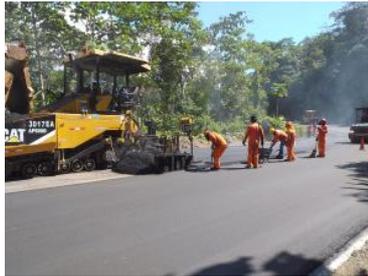
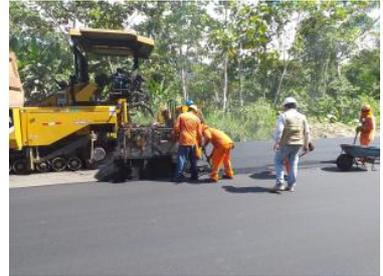
15

Actividades:
 Visita de seguimiento en campo: Asfaltado

CDescripcion_____:
 En la progresiva 72+350 a 71+800 (En regresiva) se realiza la pavimentación de primera capa de asfalto en caliente

Se recomienda nuevamente al Consorcio Integración Vial la inmediata demarcación de la vialidad, día a día se incrementan las velocidades dentro del tramo de la obra, Es de urgente necesidad la demarcación (pintura de tráfico) y señalización en la parte asfaltada para evitar incidentes y accidentes.

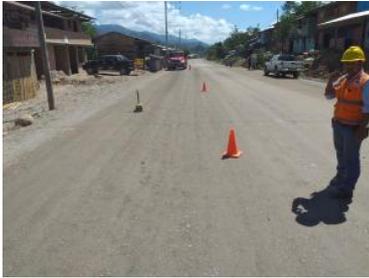
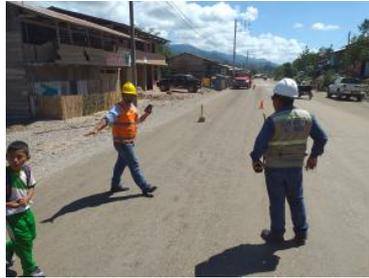
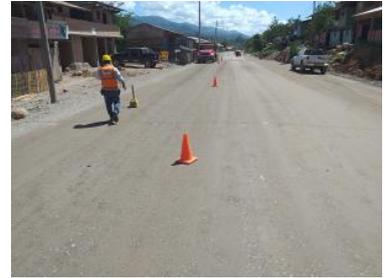
16

Visita de seguimiento en campo: Toma de densidades con densímetro nuclear

En la progresiva KM. 62+100 se utiliza el densímetro nuclear para toma de densidades de la construcción de bases

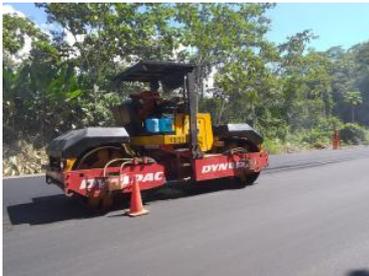
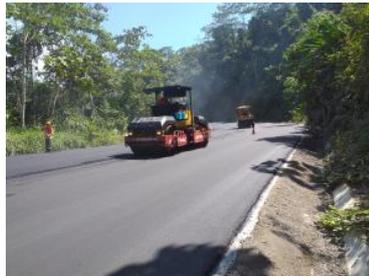
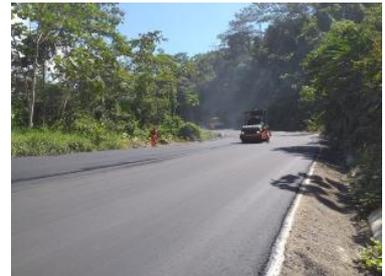
17

Visita de seguimiento en campo: Compactación de pavimento asfáltico

En la progresiva Km, 72+360 a 71+820 se realiza la compactación de manera regresiva.

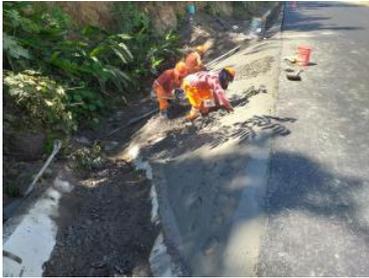
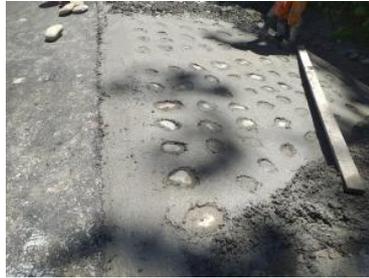
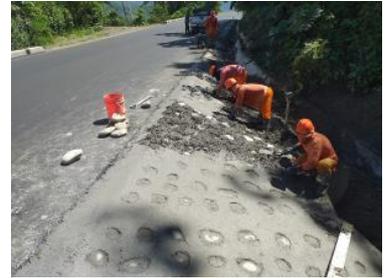
18

Actividades:
Visita de seguimiento en campo: Construcción de mandil emboquillado

CDescripcion_____:
En la progresiva Km 72+550 se realiza la construcción de mandil emboquillado de piedra, como protección a la erosión de las zonas cercanas a un cabezal de alcantarilla.

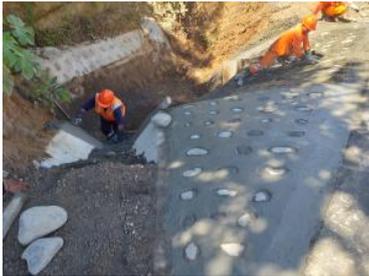
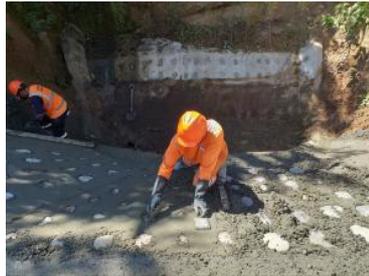
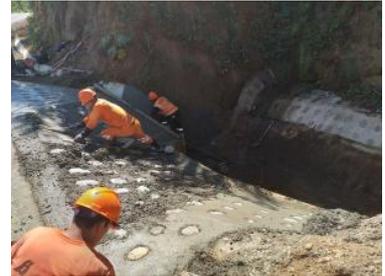
19

Actividades:
Visita de seguimiento en campo: Construcción de mandiles emboquillado.

CDescripcion_____:
En la progresiva Km. 72+668 se construye otro mandil de concreto emboquillado con piedras
