BITACORA ELECTRÓNICA DE OBRA

Confir ma Bitaco ra: Si	Nro Inform e: 122	Fecha Informe: 13-06-2019	Nombre De La Obra: Construccion y Mejoramiento de la Carretera Ilave-Mazocruz	Personal Encargado: CUTIPA MONZON NESTOR ARNULFO
--	-------------------------------------	-------------------------------------	---	--

REPORTE DEL 13 DE JUNIO DEL 2019

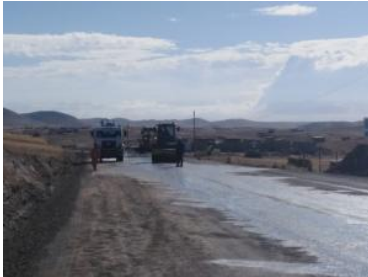
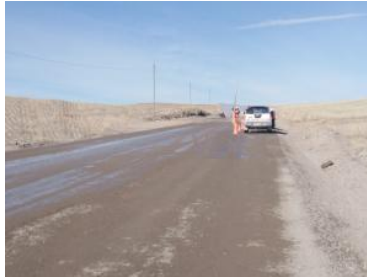
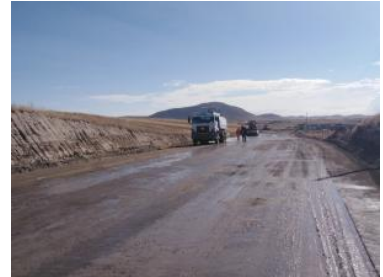
1

Actividades:
 Base

CDescripcion_____:
 Perfilado, riego y compactado ubicado en la progresiva km 6+040

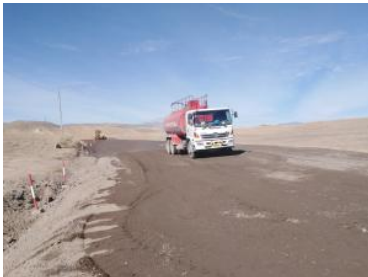
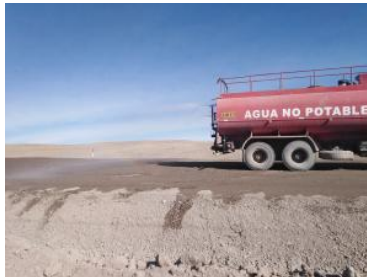
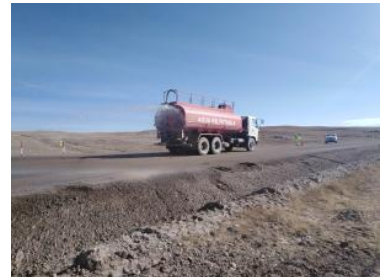
2

Actividades:
 Sub base granular

CDescripcion_____:
 Riego y conformado de material para sub base granular en la progresiva km 9+300

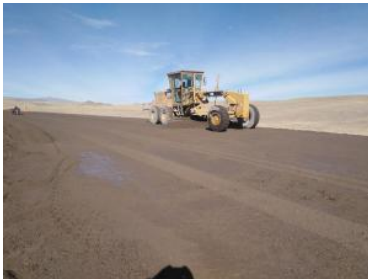
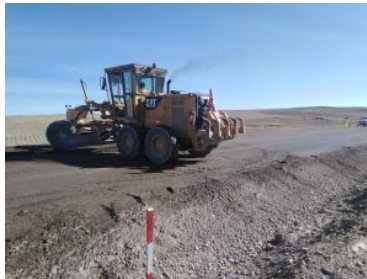
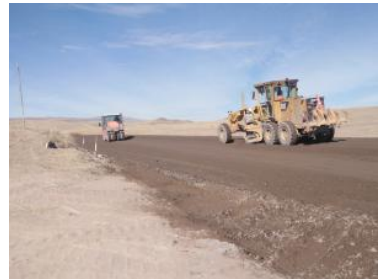
3

Actividades:
 Sub base granular

CDescripcion_____:
 Compactación de material para sub base ubicado en la progresiva km 9+300

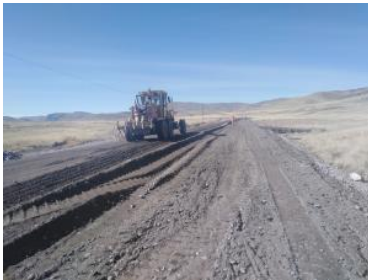
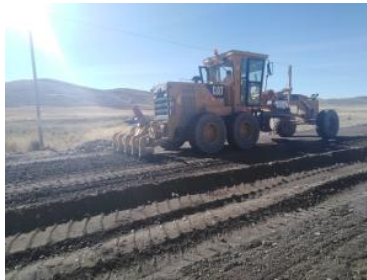
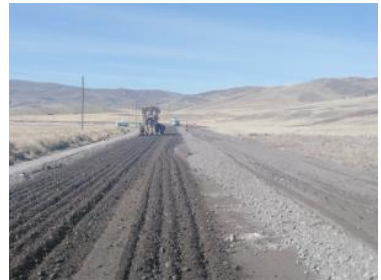
4

Actividades:
 Terraplén

CDescripcion_____:
 Compactado de material para corona 2da capa entre las progresiva km 16+660 hasta km 16+900

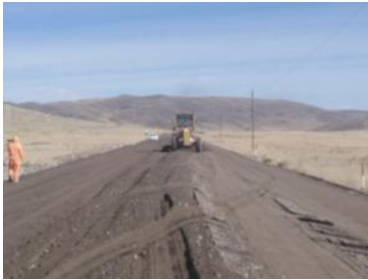
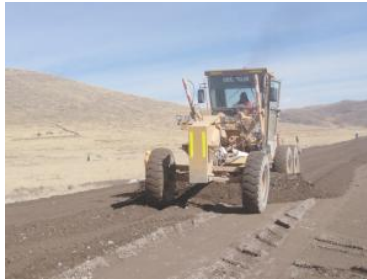
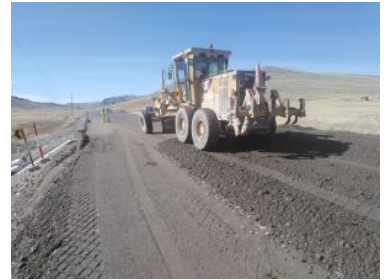
5

Actividades:
 Sub rasante

CDescripcion_____:
 Conformación de material para corona de segunda capa ubicado en la progresiva km 20+420

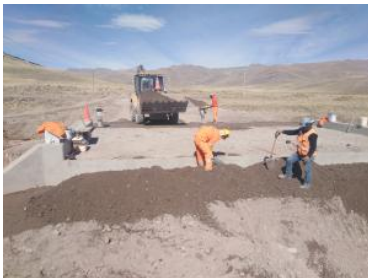
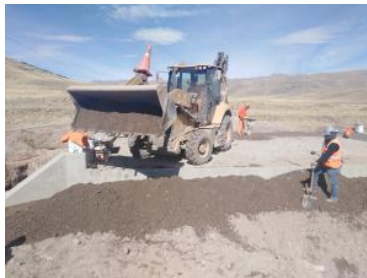
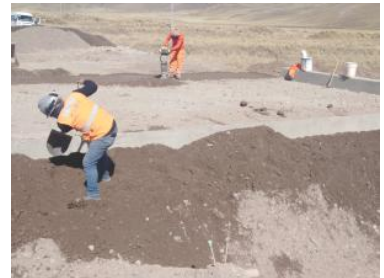
6

Actividades:
 Drenaje

CDescripcion_____:
 Alcantarilla MCA de 5.0 x 2.5 m ubicado en la progresiva km 31+564 compactado de relleno estructural

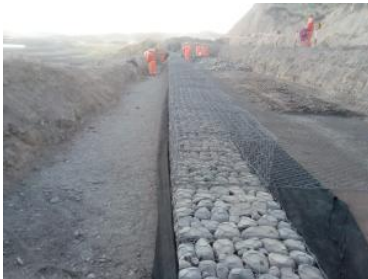
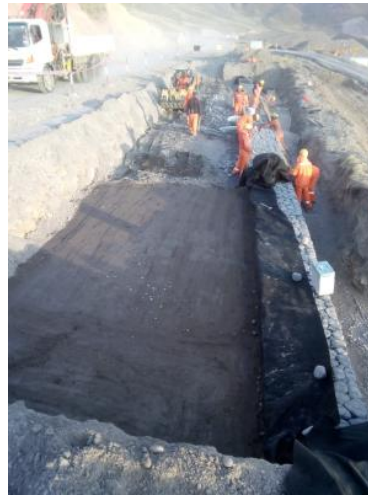
7

Muro de suelo reforzado

colocado de muros gavión "terramesh" ubicado en la progresiva km 37+200

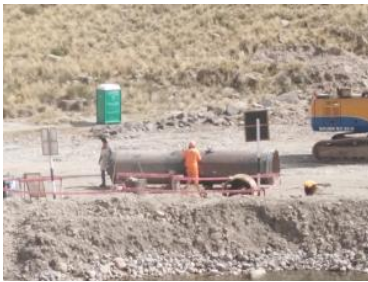
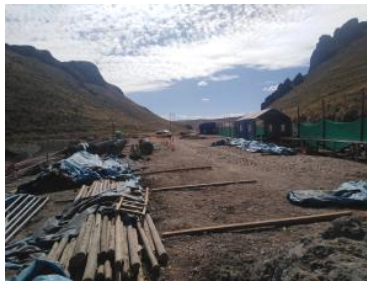
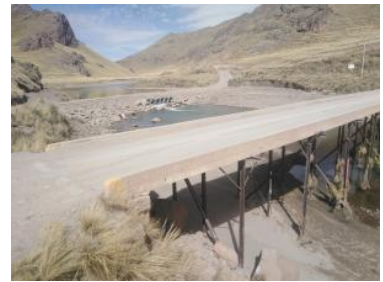
8

Actividades:
Puente Untave (L=90.00 m)

Se continua a la espera de la llegada de las camisetas para la perforación y vaceado de los pilotes, ubicado en la progresiva km 40+050

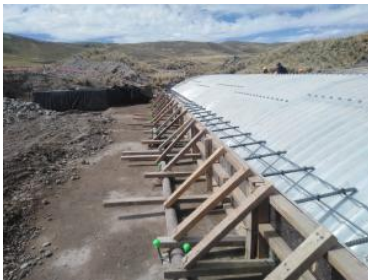
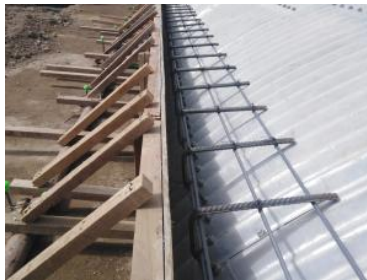
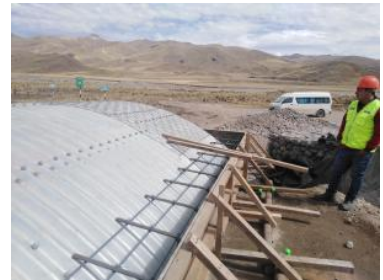
9

Actividades:
Drenaje

Alcantarilla tipo arco multiplate ubicado en la progresiva km 36+721, armado de acero anclaje y encofrado de la viga de empuje

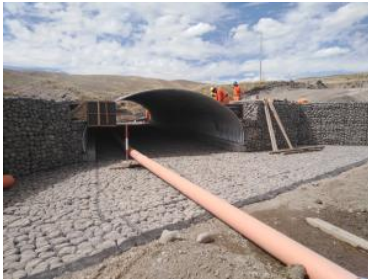
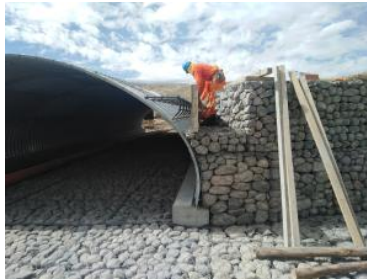
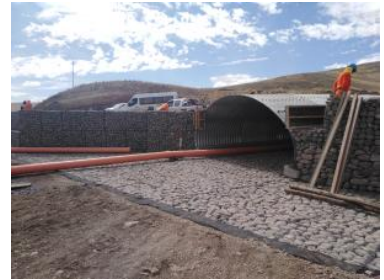
10

Actividades:
Drenaje

CDescripcion_____:
Alcantarilla tipo arco multiplate ubicado en la progresiva km 36+721, armado de acero y encofrado de la viga de empuje

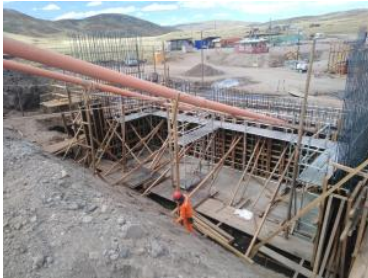
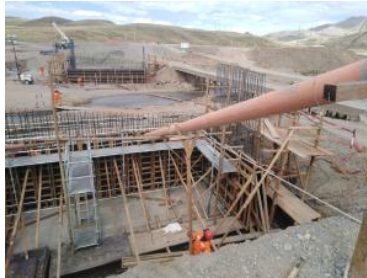
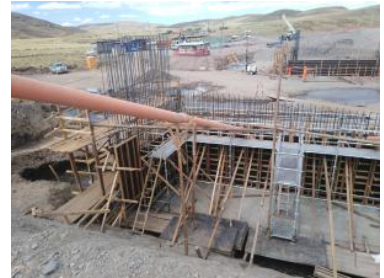
11

Actividades:
Puente Llinqui (36.30 m)

CDescripcion_____:
Ubicado en la progresiva km 33+760, estribo derecho ultimando detalles para su vacado

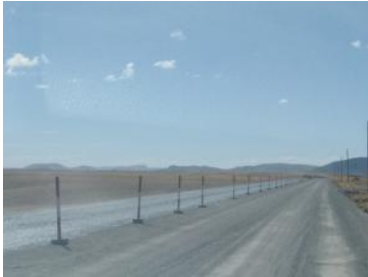
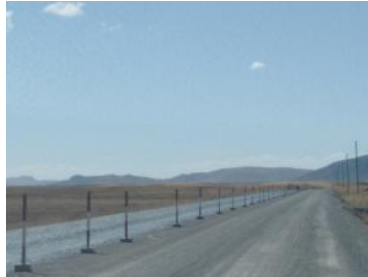
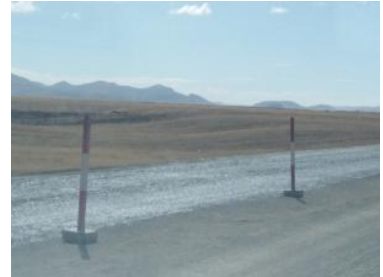
12

Imprimado

Imprimado y arenado del lado derecho de la vía ubicado en la progresiva km 8+300
