## BITACORA ELECTRÓNICA DE OBRA

Confirma Bitacora:	Nro Informe:	Fecha Informe:	Nombre De La Obra:	Personal Encargado:
Si	45 - 2019	21-03-2019	HUANUCO - HUALLANCA (T1)	WILSON NESTOR ARQUÍÑIGO TRUJILLO

PRUEBA DEL ÁREA DE TECNOLOGÍA NO TOMAR EN CUENTA

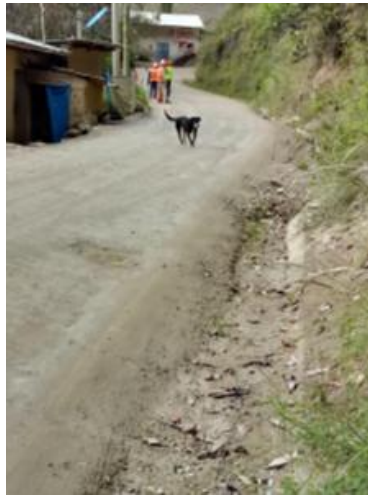
Verificación de nivelación topográfica por el supervisor en km. 23+500

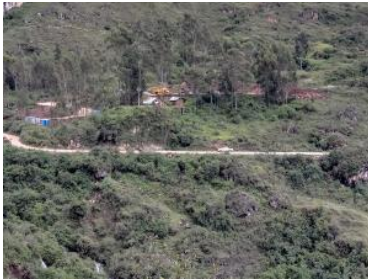
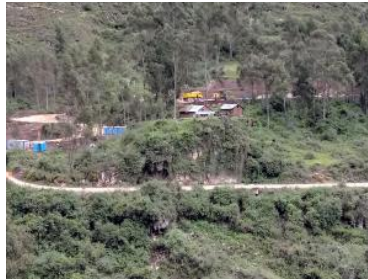
**CDescripcion\_\_\_\_\_:**  
vista tomada desde el km. 38+200  
actividades paralizadas. Un cargador fral y un volquete estacionados

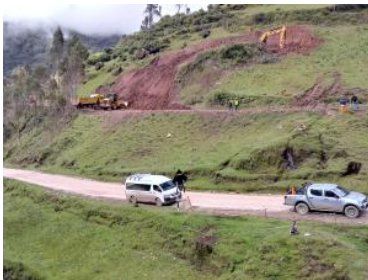
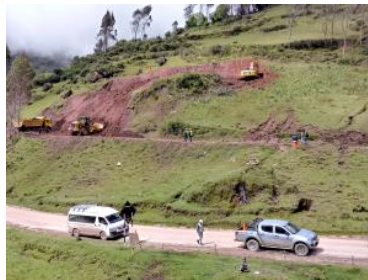
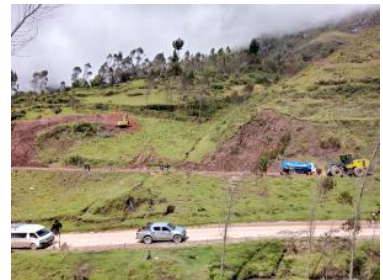
**CDescripcion\_\_\_\_\_:**  
excavación de material suelto en km. 45+150.  
se emplea 01 excavadora, 02 cargador frontal y 12 volquetes para eliminación de excedentes a DMA.C en km. 52+730

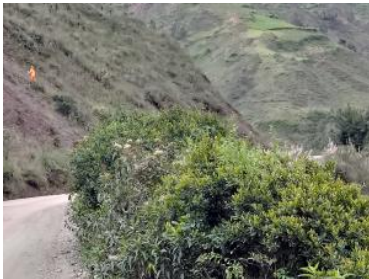
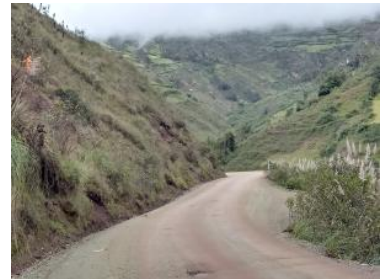
**CDescripcion\_\_\_\_\_:**  
levantamiento topográfico por el contratista en km. 35+200

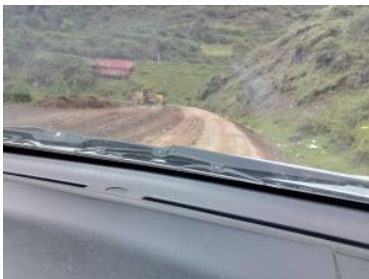
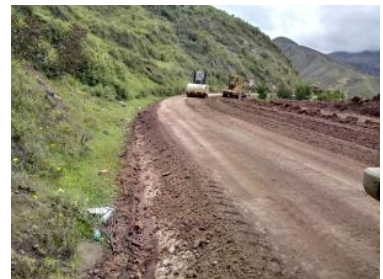
**CDescripcion\_\_\_\_\_:**  
perfilado y compactación de superficie en km. 46+650

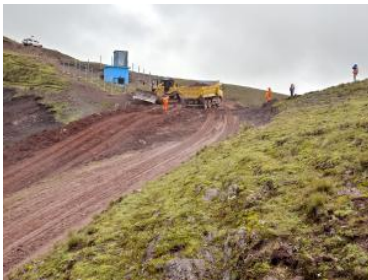
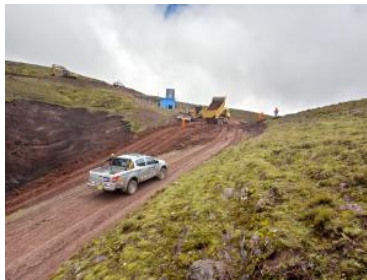
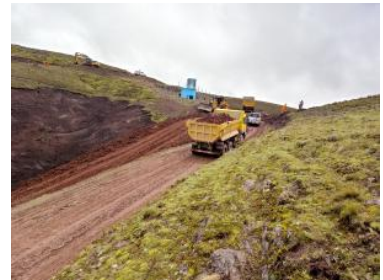
**CDescripcion\_\_\_\_\_:**  
 transporte y descarga de material excedente proveniente de corte de material suelto en km. 45+150

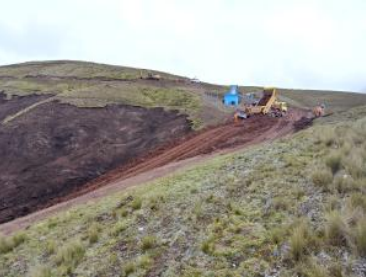
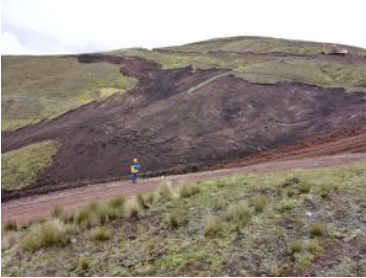
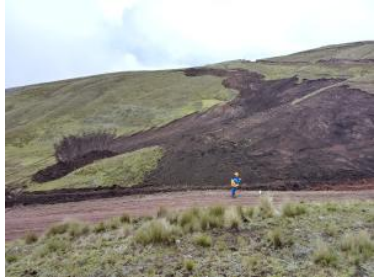
**CDescripcion\_\_\_\_\_:**  
vista general del deposito de material excedente que viene siendo utilizada para conformación de material excedente proveniente de las excavaciones
