BITACORA ELECTRÓNICA DE OBRA

REGISTRO DE LA BITACORA Y FOTO DEL CUADERNO DE OBRA

Confir ma Bitaco ra:	Nro Infor me: Infor me N ^o 32	Fecha Informe: 03-07-2019	Nombre De La Obra: Carretera Oyon- Ambo, Tramo II: Dv. Cerro de Pasco- Dv. Chacayan	Personal Encargado: OMAR LENIN CUESTAS HUALLPA
-------------------------------	--	------------------------------	--	--

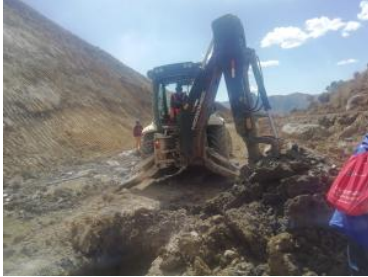
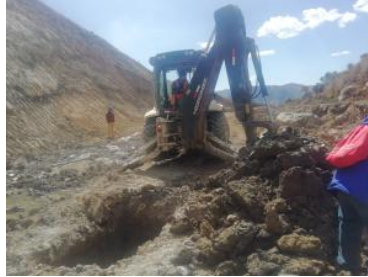
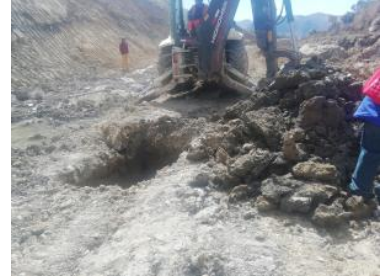
(Km 188+850) Vistas fotográficas en la que se aprecia que el contratista y la supervisión sacan muestras. las calicatas es cada 50 metros desde la progresiva 188+00, calicatas para el estudio y posterior trabas de mejoramiento.

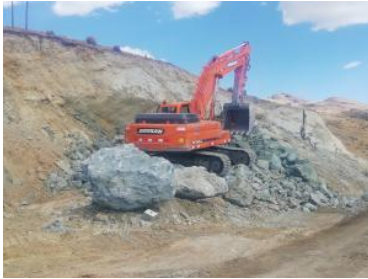
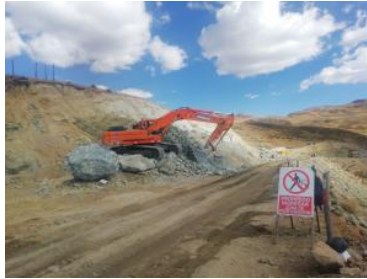
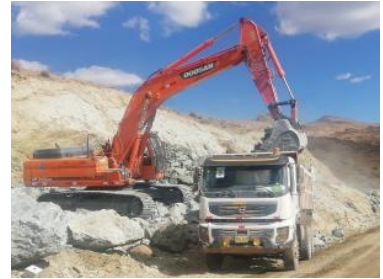
(Km 182+190) Se continúa con los trabajos de eliminación del material de voladura (Rocas), material transportados y almacenados en el DME N° 10 ubicado en el km 169+580, trabajo realizado con una excavadora.

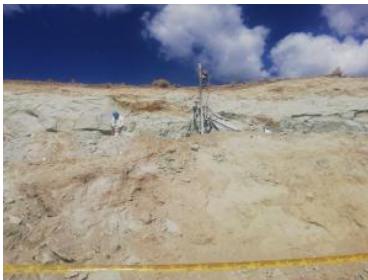
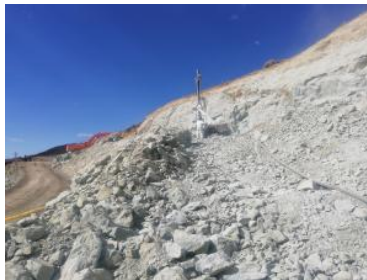
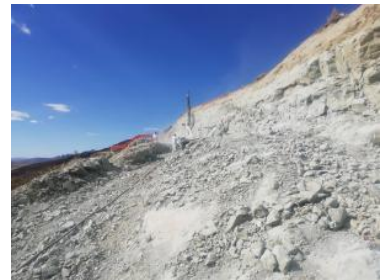
(Km 182+230) Se continúa con los trabajos en perforación, para este trabajo se usa la máquina Trackdrill Gersoll Rand.

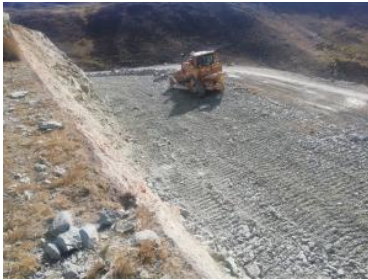
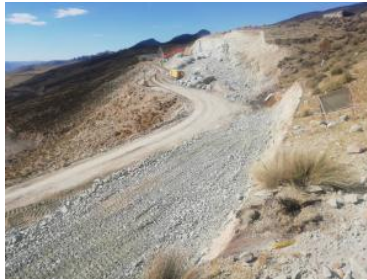
CDescripcion_____:
 (Km 183+340) Vistas fotográficas de los trabajos de mejoramiento, trabajo realizado con un tractor oruga.

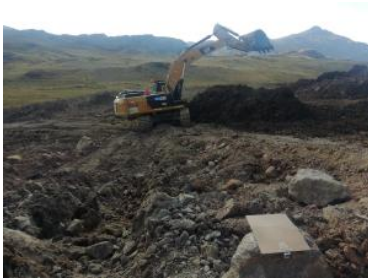
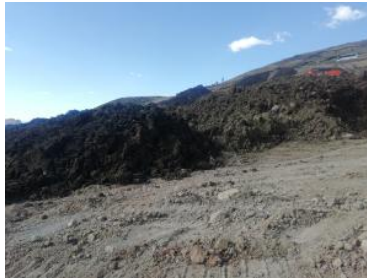
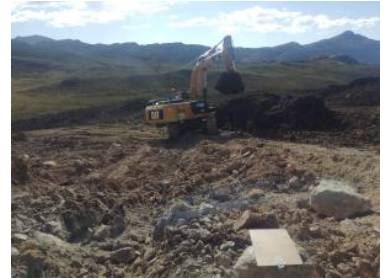
CDescripcion_____:
 (Km 183+450) Vistas fotográficas en la que se puede apreciar los trabajos de recuperación del material colapsado y trasladado al DME N° 10.

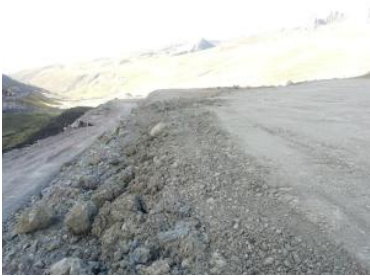
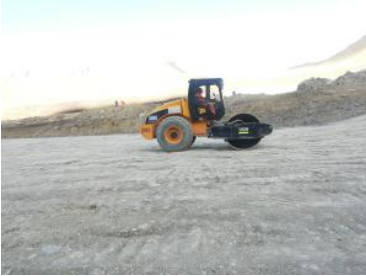
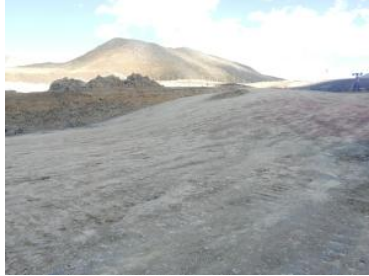
CDescripcion_____:
(Km 188+00) Vistas fotograficas en la que se aprecia los trabajos realizados en compactado de la plataforma donde sera instalado la Planta Chancadora.
