BITACORA ELECTRÓNICA DE OBRA

Confirma Bitacora: Si	Nro Informe: N° 020-PVN - MJQY - 2019	Fecha Informe: 01-07-2019	Nombre De La Obra: HUANUCO - HUALLANCA (T1)	Personal Encargado: MICHAEL JESUS QUISPE YAURI
---------------------------------	---	-------------------------------------	---	--

HUANUCO - LA UNIÓN - HUALLANCA - DV. ANAMINA Y EMP. PE-3N (TINGO CHICO) - NUEVAS FLORES - LLATA - ANAMINA"
 - EL DÍA DE HOY SI HUBO REGISTROS DE PARTE DEL RESIDENTE DE OBRA Y DEL JEFE DE SUPERVISIÓN.
 - SE ADJUNTA FOTOS DEL CUADERNO DE OBRA A LA FECHA 01.07.2019

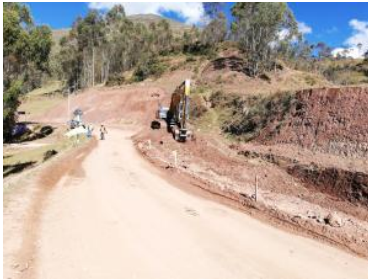
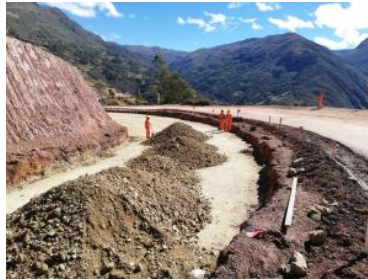
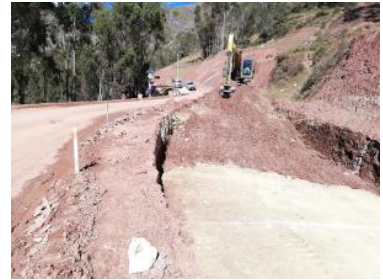
PROGRESIVA KM 39 + 425

SE CONTINUA CON EL MEJORAMIENTO DE LA SUB BASE CON MATERIAL EXTRAÍDO DE LA CANTERA KM 33 + 600 Y COMPACTADO POR CAPAS CADA 0.25 M CON EQUIPO RODILLO VIBRADOR

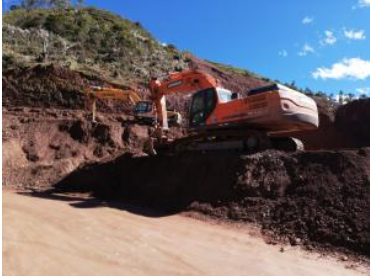
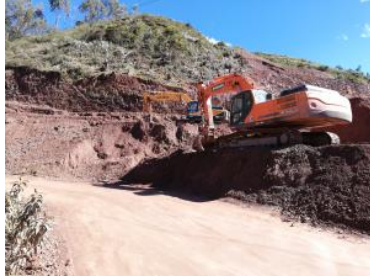
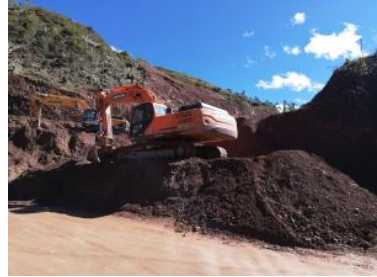
Actividades:
PROGRESIVA KM 36 + 120

CDescripcion_____:
SE OBSERVA QUE LOS EQUIPOS MAQUINARIAS EXCAVADORAS ESTÁN DETENIDOS, LA SUB SUB CONTRATISTA EMPRESA CIALSA QUE PERTENECE A CR20, NO REALIZO TRABAJOS EN ESTE PUNTO

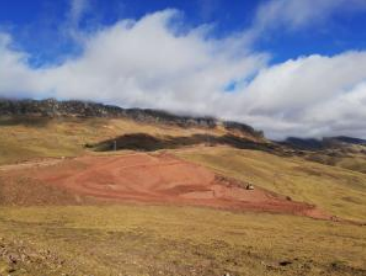
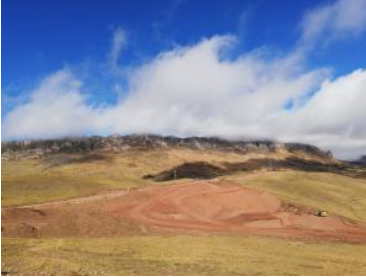
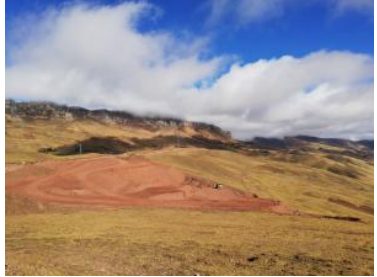
Actividades:
PROGRESIVA KM 52 + 400

CDescripcion _____:
DEPOSITO DE MATERIAL EXCEDENTE (DME-A), ACOPIO Y EXTENDIDO DE MATERIAL EXCEDENTE SOBRE LA PLATAFORMA CON APOYO DE EQUIPO MAQUINA TRACTOR ORUGA

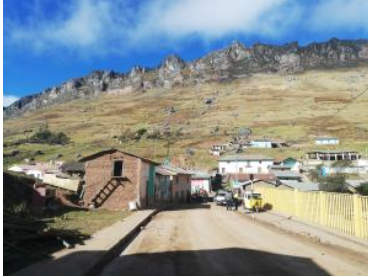
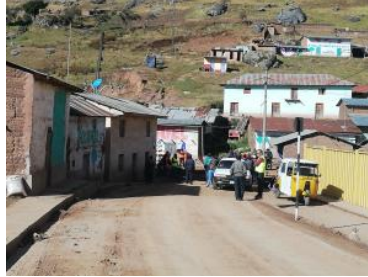
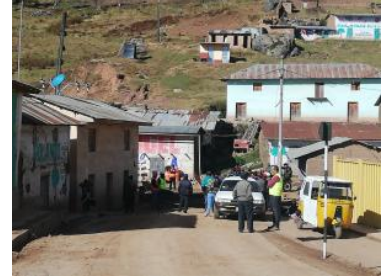
PROGRESIVA KM 51 + 850

- NO SE ENCUENTRA EN OBRA DE LA SUPERVISIÓN EL ESPECIALISTA EN SEGURIDAD DE OBRA ING. JORGE ARTURO VALDIVIA CHOCAÑO
- EN EL KM 52 + 000 LOCALIDAD DE PUNTO UNIÓN, HUBO CIERRE Y PARALIZACIÓN DE LOS TRABAJOS LOS POBLADORES RECLAMAN A LA EMPRESA QUE LE DEN TRABAJO (CR20 Y SUPERVISIÓN DIALOGARON CON LA POBLACIÓN EN EL PUNTO PROCESO QUE ESTA EN EVALUACIÓN)

PARO DE POBLADORES EN PUNTO UNIÓN, CERRARON LA VÍA EN EL
TRANCURSO DE LA MAÑANA SOLICITANDO QUE LES DEN TRABAJOS A LOS
POBLADORES DE LA ZONA

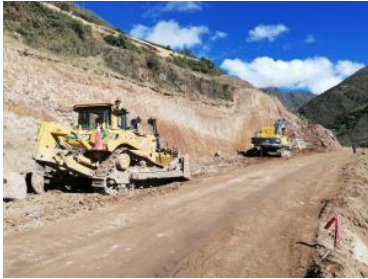
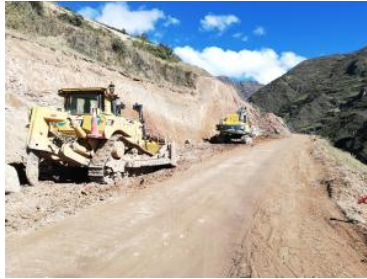
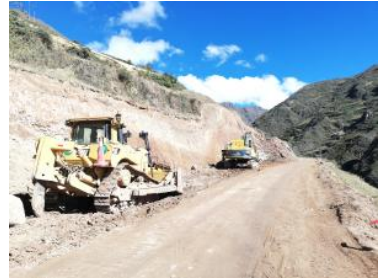
Actividades:
PROGRESIVA KM 43 + 100

POR PARTE DE LA SUB CONTRATISTA EMPRESA CARRANZA QUE PERTENECE A CR20, LOS EQUIPOS SE ENCUENTRAN DETENIDOS POR FALTA DE VOLQUETES QUE NO SE ENCUENTRAS EN OBRA DEBIDO A QUE VIENE REALIZANDO SU MANTENIMIENTO DE LA MAQUINA

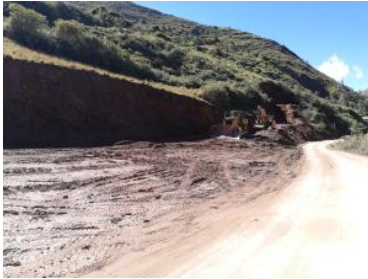
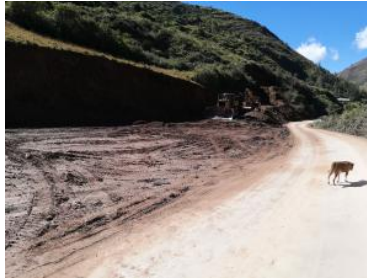
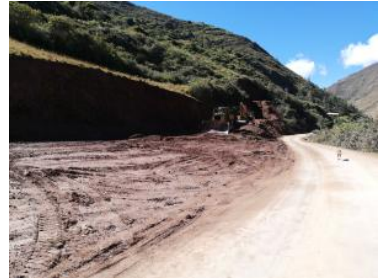
Actividades:
PROGRESIVA KM 34 + 200

POR PARTE DE LA SUB CONTRATISTA EMPRESA CIALSA QUE PERTENECE A CR20, LOS EQUIPOS SE ENCUENTRAN DETENIDOS POR FALTA DE OPERADORES QUE NO SE ENCUENTRAN EN OBRA DEBIDO A QUE TIENEN PROBLEMAS DE PAGO, (SUB CONTRATISTA A SUS TRABAJADORES)

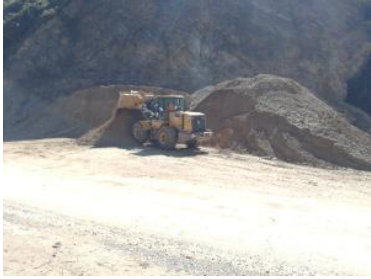
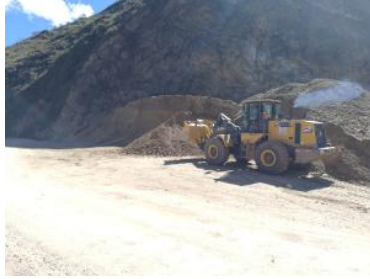
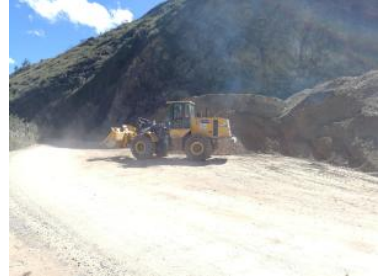
Actividades:
PROGRESIVA KM 33 + 600

CDescripcion_____:
SE CONTINUA CON EL ACOPIO Y EXTRACCIÓN DE MATERIAL DE LA CANTERA QUE ES USADO PARA LOS MEJORAMIENTOS DE LA SUB BASE DE LA VÍA - TALUD N. 04

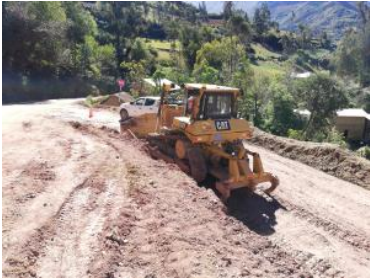
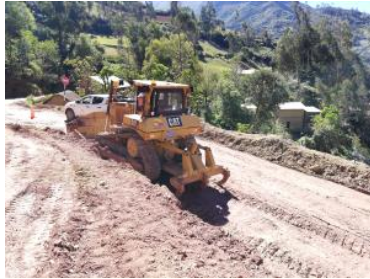
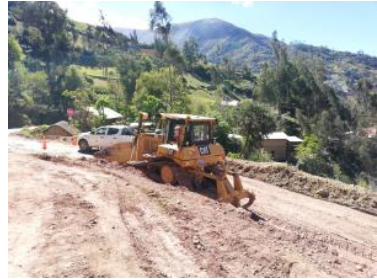
Actividades:
PROGRESIVA KM 27 + 320

CDescripcion_____:
EQUIPO MAQUINARIA TRACTOR ORUGA, ESTA DETENIDO DEBIDO A QUE EL PERÍMETRO DEL ÁREA DE TRABAJO DEL DEL DME COLAPSO POR LA SOBRECARGA DEL MATERIAL EXCEDENTE.

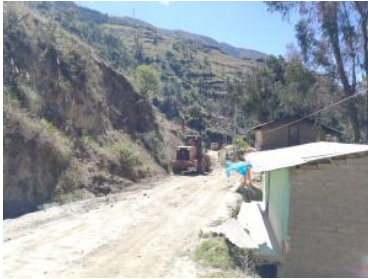
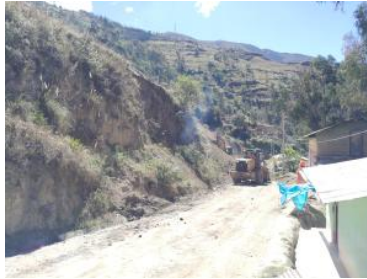
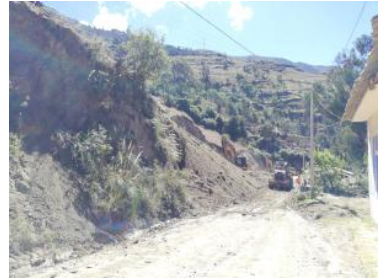
Actividades:
PROGRESIVA KM 24 + 600

SE CONTINÚA REALIZANDO LOS TRABAJOS DE CORTE, PERFILADO DE TALUD, ENSANCHAMIENTO DE LA VÍA CON EQUIPO MAQUINARIA EXCAVADORA Y CAMIÓN VOLQUETE PARA LA ELIMINACIÓN DE MATERIAL EXCEDENTE A LOS DME's

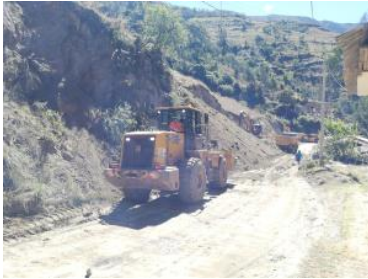
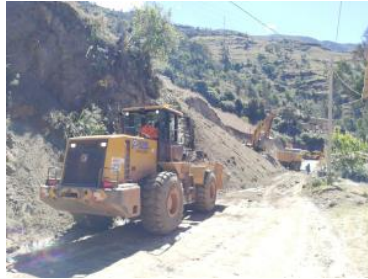
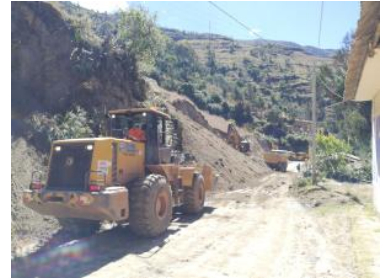
PROGRESIVA KM 24 + 500

SE CONTINÚA REALIZANDO LOS TRABAJOS DE CORTE, PERFILADO DE TALUD, ENSANCHAMIENTO DE LA VÍA CON EQUIPO MAQUINARIA EXCAVADORA Y CAMIÓN VOLQUETE PARA LA ELIMINACIÓN DE MATERIAL EXCEDENTE A LOS DME's

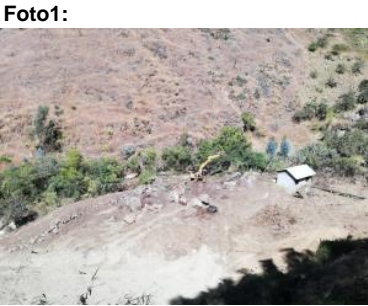
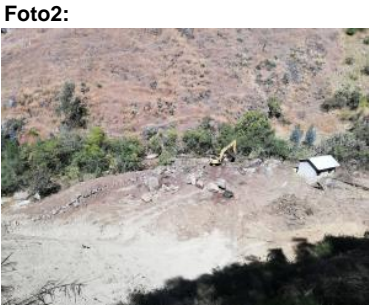
Actividades:
PROGRESIVA KM 19 + 200

CDescripcion_____:
DEPOSITO DE MATERIAL EXCEDENTE (DME-A), ACOPIO Y EXTENDIDO DE MATERIAL EXCEDENTE SOBRE LA PLATAFORMA CON APOYO DE TENDIDO DEL MATERIAL CON EQUIPO MAQUINA CARGADOR FRONTAL Y CONFORMACIÓN DE BERMAS DE SEGURIDAD CON APOYO DE MAQUINARIA EXCAVADORA

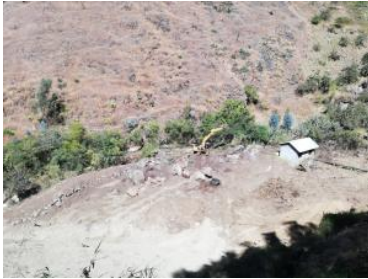
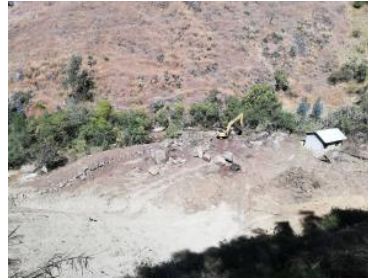
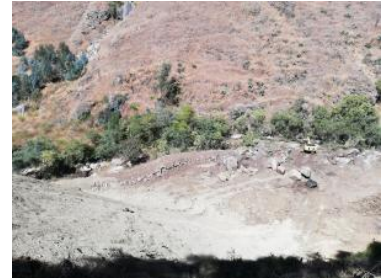
PROGRESIVA KM 19 + 200

DEPOSITO DE MATERIAL EXCEDENTE (DME-A), ACOPIO Y EXTENDIDO DE MATERIAL EXCEDENTE SOBRE LA PLATAFORMA CON APOYO DE TENDIDO DEL MATERIAL CON EQUIPO MAQUINA CARGADOR FRONTAL Y CONFORMACIÓN DE BERMAS DE SEGURIDAD CON APOYO DE MAQUINARIA EXCAVADORA

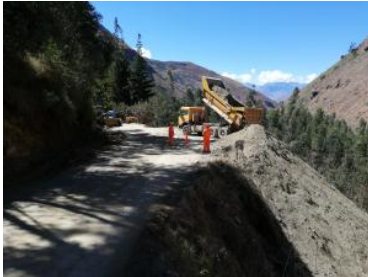
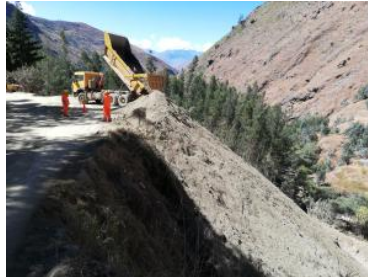
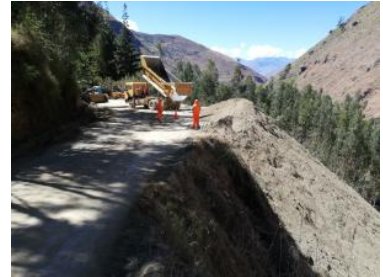
PROGRESIVA KM 19 + 200

DEPOSITO DE MATERIAL EXCEDENTE (DME-A), ACOPIO Y EXTENDIDO DE MATERIAL EXCEDENTE SOBRE LA PLATAFORMA CON APOYO DE TENDIDO DEL MATERIAL CON EQUIPO MAQUINA CARGADOR FRONTAL Y CONFORMACIÓN DE BERMAS DE SEGURIDAD CON APOYO DE MAQUINARIA EXCAVADORA

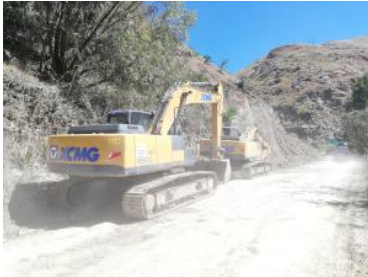
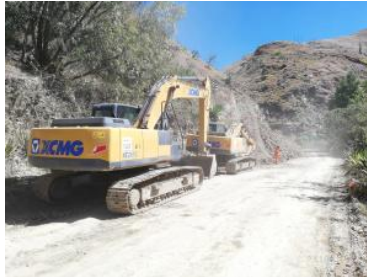
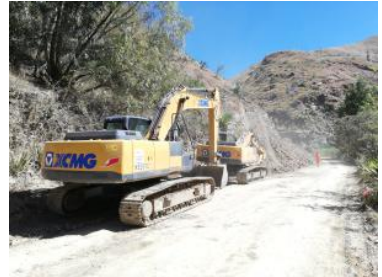
Actividades:
PROGRESIVA KM 15 + 400

SE CONTINÚA REALIZANDO LOS TRABAJOS DE CORTE, PERFILADO DE TALUD, ENSANCHAMIENTO DE LA VÍA CON EQUIPO MAQUINARIA EXCAVADORA Y CAMIÓN VOLQUETE PARA LA ELIMINACIÓN DE MATERIAL EXCEDENTE A LOS DME's

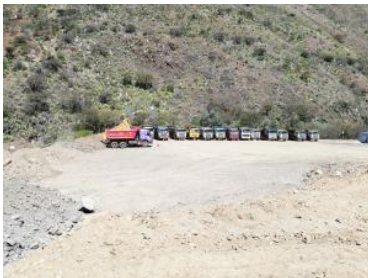
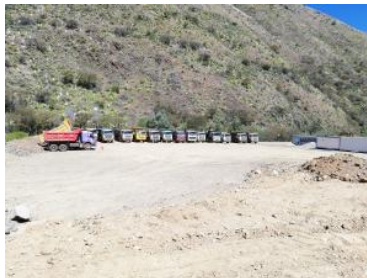
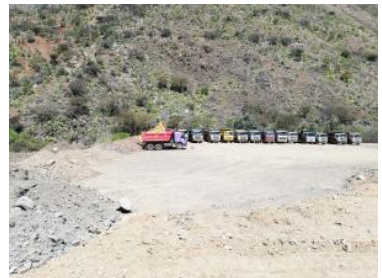
Actividades:
KM 12 + 000

CAMPAMENTO
