BITACORA ELECTRÓNICA DE OBRA

Confirma Bitacora:	Nro Informe: Informe N° 33	Fecha Informe: 04-07-2019	Nombre De La Obra: Carretera Oyon- Ambo, Tramo II: Dv. Cerro de Pasco- Dv. Chacayan	Personal Encargado: OMAR LENIN CUESTAS HUALLPA
--------------------	-------------------------------	------------------------------	--	--

Perfilado de Talud - Voladura - Eliminación de Material d Recuperación

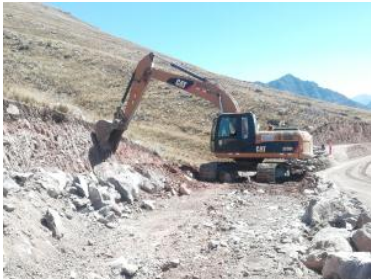
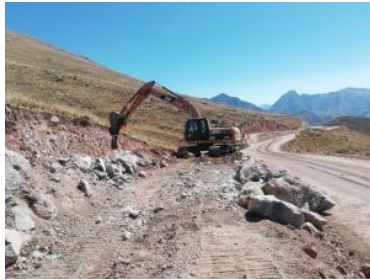
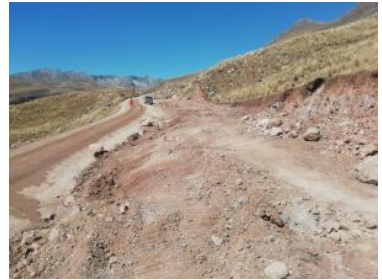
1

(Km 191+040) Vista fotográfica en la que se aprecia los trabajos realizados en perfilado de talud, trabajo realizado con una excavadora.

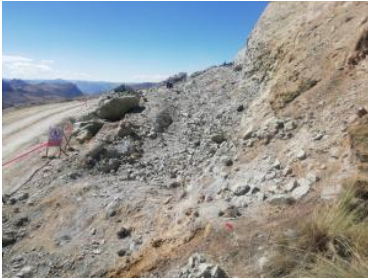
3

(Km 182+180 al 182+290) Se continúa con los trabajos en voladura, para lo cual se ha tomado las medida de seguridad y evacuación a una distancia mínima de 500 metros a la redonda, la voladura se dio a las 3:00pm.

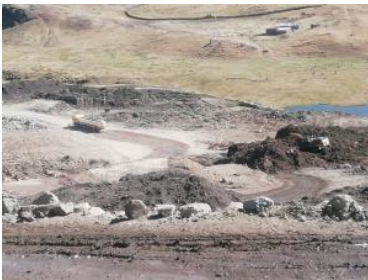
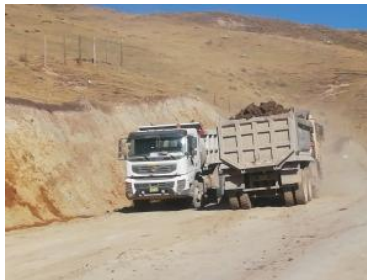
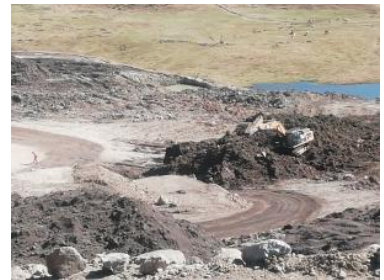
4

Se continua con los trabajos en voladura, perfilado de talud.
Se elimina el material de recuperación del material colapsado en el DME N° 15.
Los volquetes están siendo sobrecargados.
No se tiene cuaderno de obra al día.

Km 183+450) Vistas fotográficas en la que se puede apreciar los trabajos de recuperación del material colapsado y trasladado al DME N° 10

Se recomienda a la entidad aprobar los nuevos DMEs.
se recomienda al contratista y supervisión tener el cuaderno de obra.
Se recomienda al contratista usar las mallas para evitar caídas del material trasladado.
