BITACORA ELECTRÓNICA DE OBRA

REGISTRO DE LA BITACORA Y FOTO DEL CUADERNO DE OBRA

Confir ma Bitaco ra:	Nro Inform e:	Fecha Informe:	Nombre De La Obra:	Personal Encargado:
	10	04-07-2019	Carretera Patahuasi - Yauri - Sicuani, tramo: Negromayo- Yauri-San Genaro	J O R G E B E N J A M I N CISNEROS CADENAS

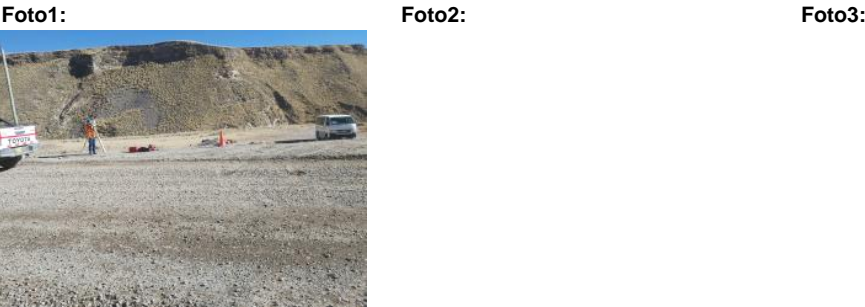
1

Actividades:
plantillado de la re-conformación de la capa base

CDescripcion_____:
del km 146+600 al km 146+700

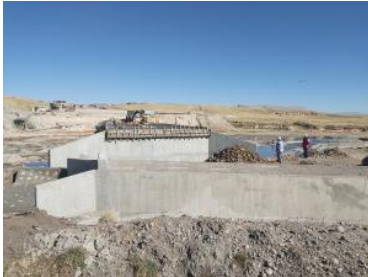
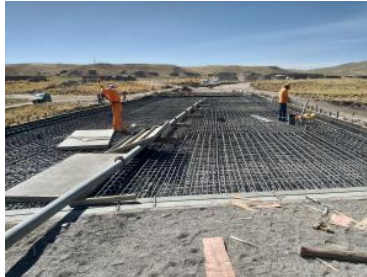
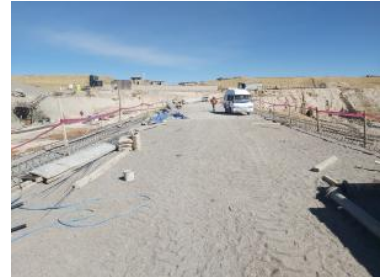
2

- 7.- Construcción del puente Santa Maria sobre el río ccañipia, con las partidas de desencofrado, armado de acero, en el frentes margen derecha, ubicada en la progresiva km 142+061.865 al km 142+169.865, longitud del puente es de 108.00 m.l., cabe indicar que en este puente esta lista para su vaciado de concreto, a la fecha se encuentra en espera no se nota actividad.

Actividades:
Construcción del puente Santa Maria sobre el río ccañipia

CDescripcion_____:
Tramo del km 142+061.865 al km 142+169.865

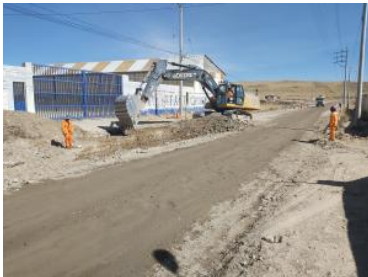
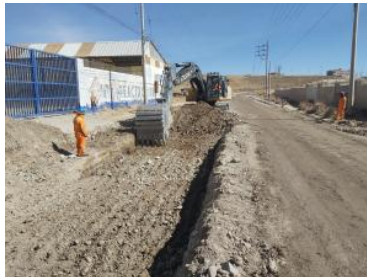
3

Actividades:
Mejoramamiento de la sub rasante

CDescripcion_____:
Tramo del km 135+750 al km 135+830

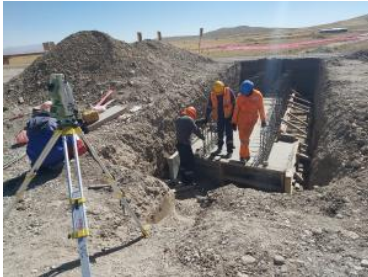
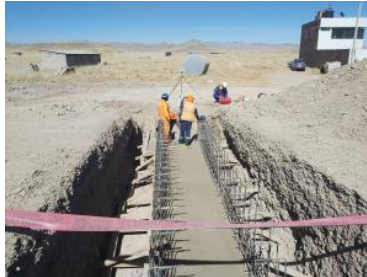
4

- 8.- Mejoramiento de la sub rasante en el tramo km 135+750 al km 135+830.
- 9.- Construcción de la alcantarilla tipo marco, se observa las partidas encofrado y armado de acero, Ubicación en el km 134+065.87.

Actividades:
 Construcción de la alcantarilla

CDescripcion_____:
 En la progresiva km 134+065.587

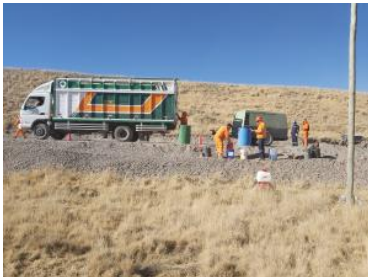
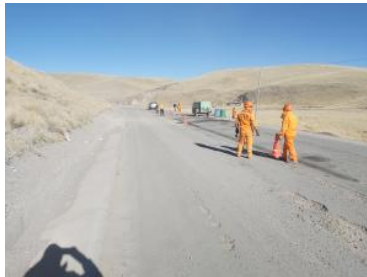
5

Actividades:
 bacheado de tramo a nivel de asfalto

CDescripcion_____:
 del km 148+300 148+400

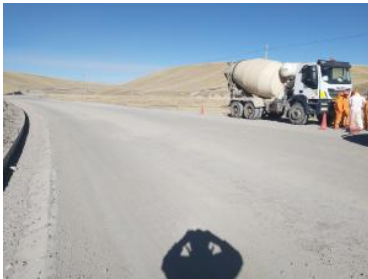
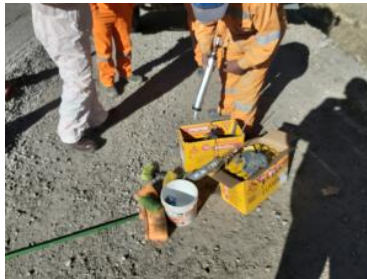
6

Actividades:
 sellado de juntas de las cunetas lateral, lado derecho, con sikaflex

CDescripcion_____:
 Del km 148+220 al km 148+420

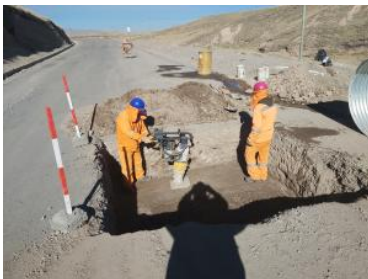
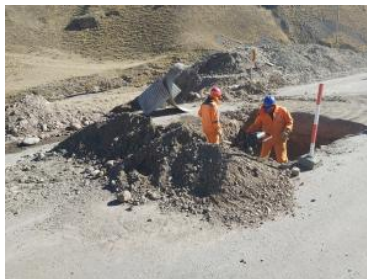
7

Actividades:
 Corrección alcantarilla TMC, partida compactado

CDescripcion_____:
 Ubicada en la progresiva km 145+975

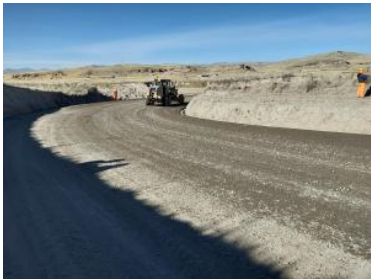
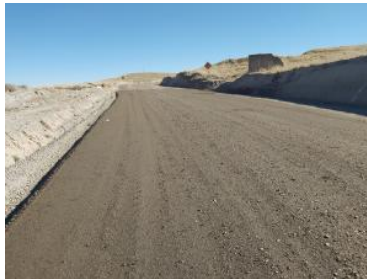
8

Actividades:
 Conformación de la capa base

CDescripcion_____:
 Del tramo km 145+300 al km 145+440

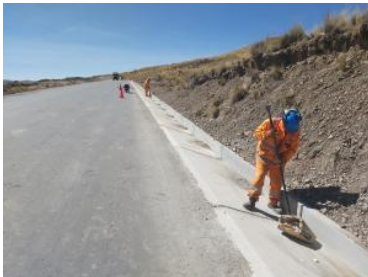
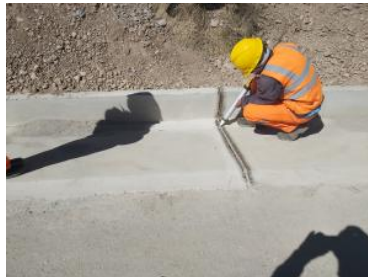
10

Actividades:
 sellado de juntas con sikaflex

CDescripcion_____:
 Tramo del km 103+350 al km 103+580

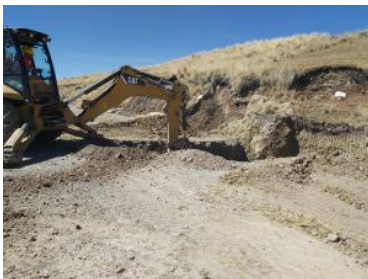
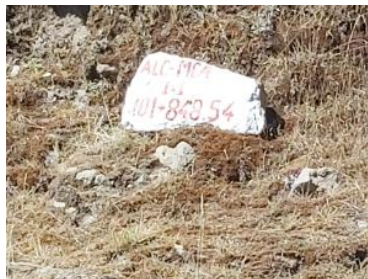
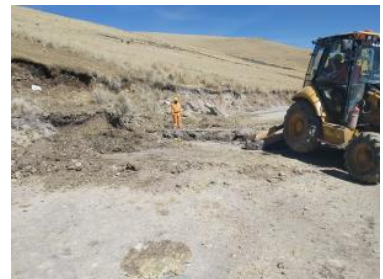
11

Actividades:
 Construcción de la Alcantarilla tipo caja de 1x1

CDescripcion_____:
 Ubicada en la progresiva km 101+848.54

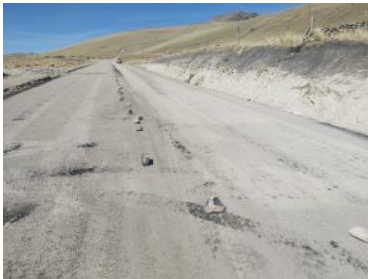
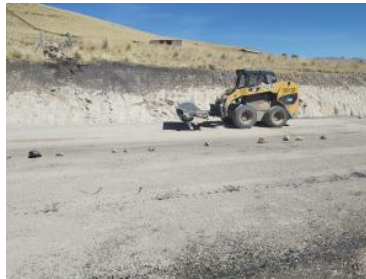
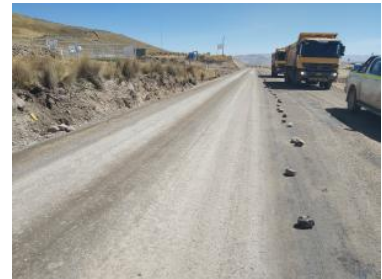
12

limpieza de base para su imprimado

En el tramo km 100+940 al km 101+480

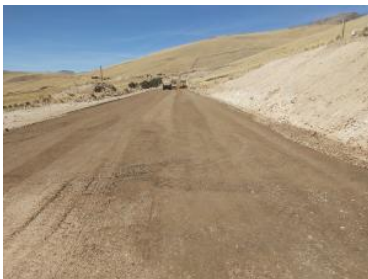
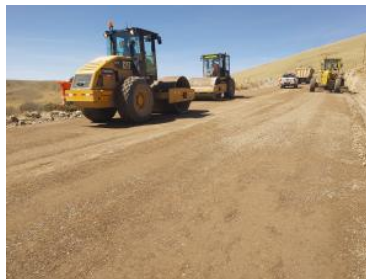
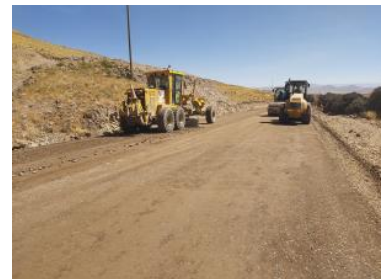
13

Conformación de la capa base

Tramo del km 100+559 al km 100+940

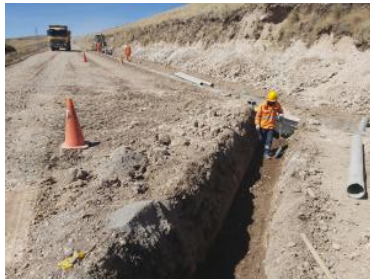
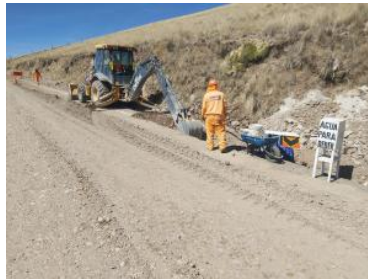
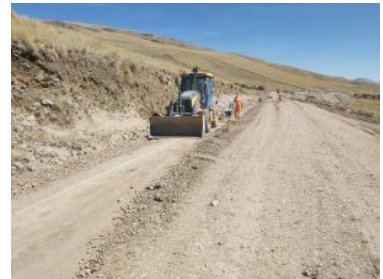
14

Actividades:
Construcción del sub dren

CDescripcion_____:
Tramo del km 99+970 al km 100+020

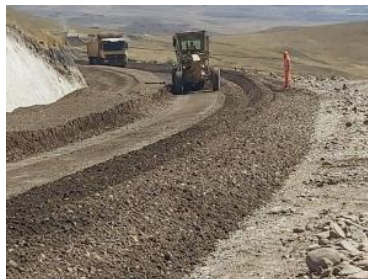
15

Actividades:
Conformación de la sub rasante

CDescripcion_____:
Tramo del km 99+430 al km 99+700

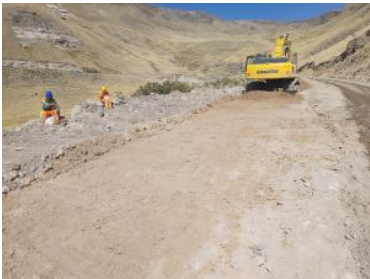
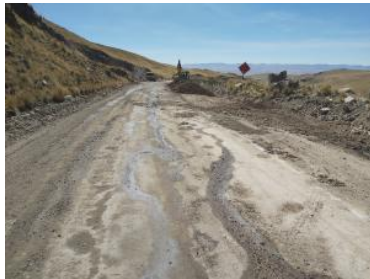
16

Actividades:
Mejoramamiento de sub rasante

CDescripcion_____:
Tramo del km 97+020 al km 97+120

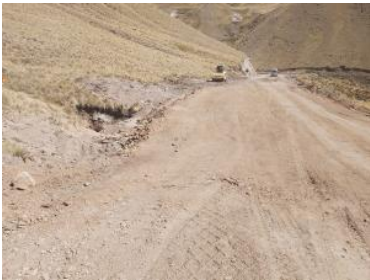
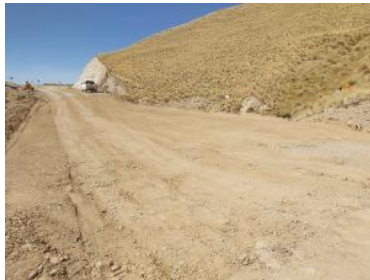
17

Actividades:
Mejoramamiento de la sub rasante

CDescripcion_____:
Tramo del km 96+300 al km 96+355

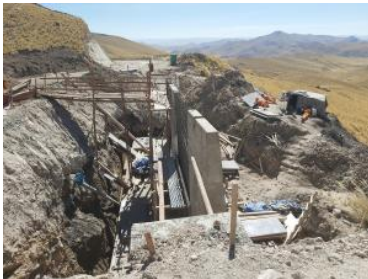
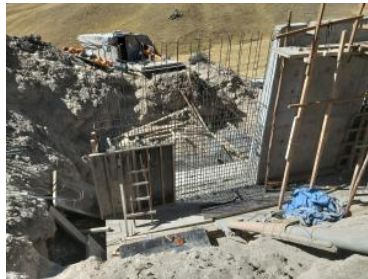
18

Actividades:
 Construcción del muro de contención

CDescripcion_____:
 Ubicación en el km 95+816 al km 95+834 L=18.00, h=7.29

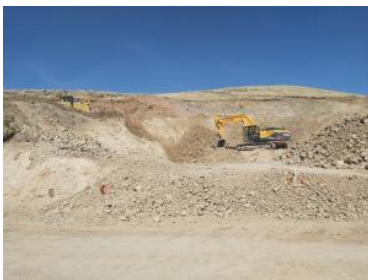
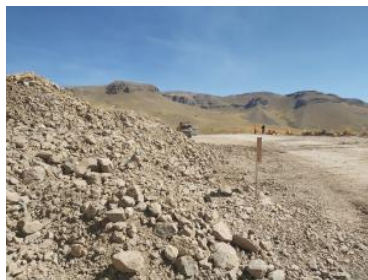
19

Actividades:
 Cantera NO autorizado legalmente, esta información nos proporciono el MONITOR Arqueólogo Saul CONTRÉRAS HUAMAN con el registro de arqueólogos del Perú N° CE1477 D.N.I. N° 40668391, por NO contar con el CIRA

CDescripcion_____:
 Ubicación en la progresiva km 94+400,

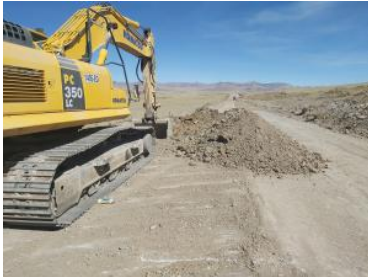
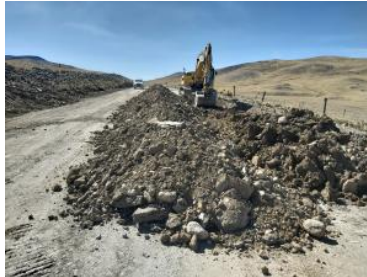
20

Actividades:
Mejoramiento de la sub rasante L/D

CDescripcion_____:
Tramo del km 85+580 al km 85+600

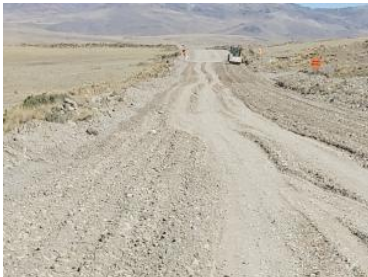
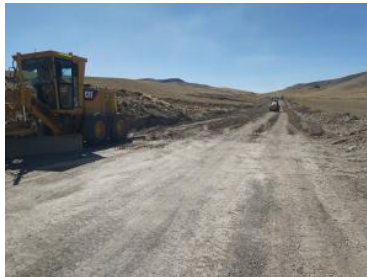
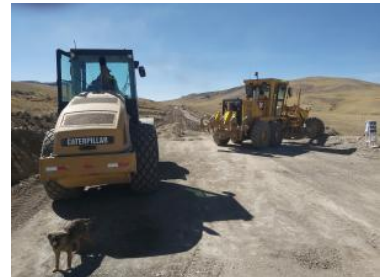
21

Actividades:
Conformación de la capa sub base

CDescripcion_____:
Tramo del 85+280 al km 85+560

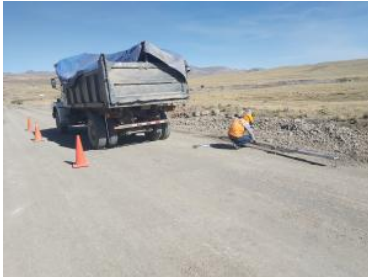
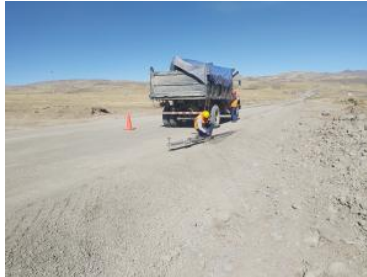
22

Actividades:
 Control de calidad, la prueba de la viga

CDescripcion_____:
 En el tramo km 84+640 al km 84+320

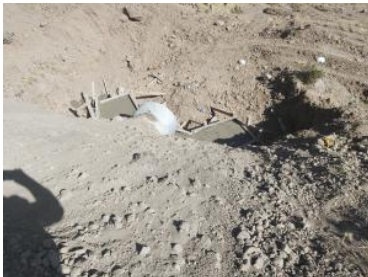
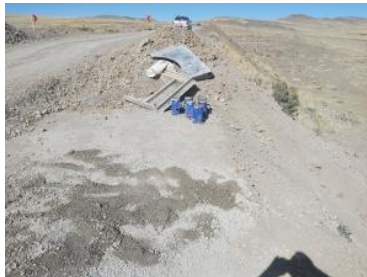
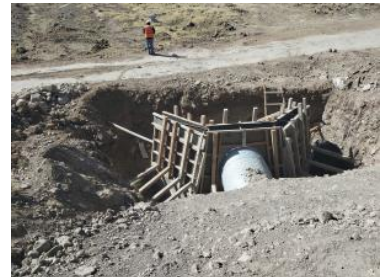
23

Actividades:
 Construcción de la alcantarilla TMC de Ø 48"

CDescripcion_____:
 Ubicada en el km 81+324.19

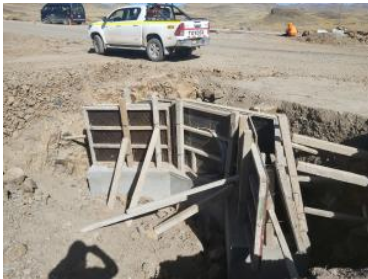
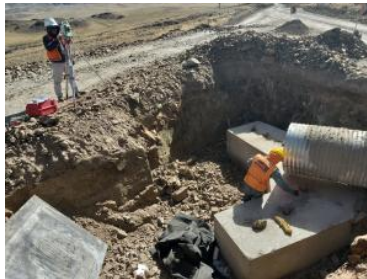
24

Actividades:
 Construccion de la alcantarilla tipo TMC de Ø 36"

CDescripcion_____:
 Ubicada en la progresiva km 81+137.79

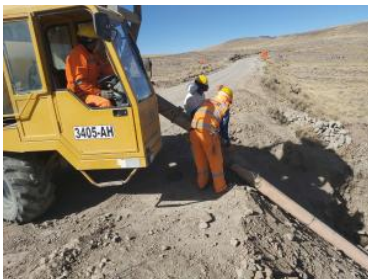
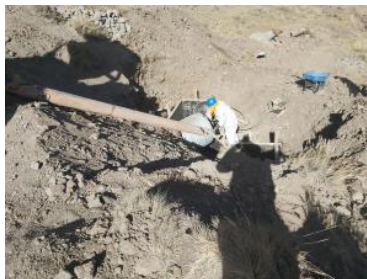
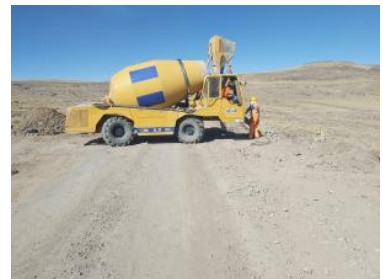
25

Actividades:
 Vaciado de concreto en la alcantarilla de Ø 36"

CDescripcion_____:
 Ubicada en la progresiva km 80+699.06

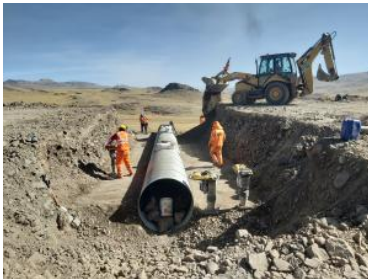
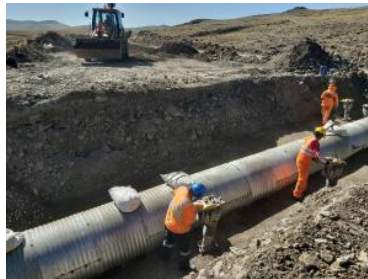
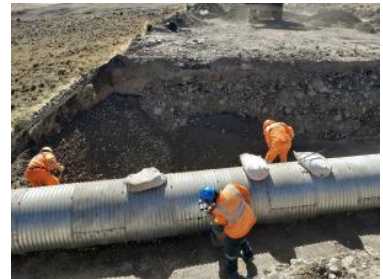
26

Actividades:
Colocado del TMC y compactado de la alcantarilla de Ø 48"

CDescripcion_____:
Ubicada en el km 79+880

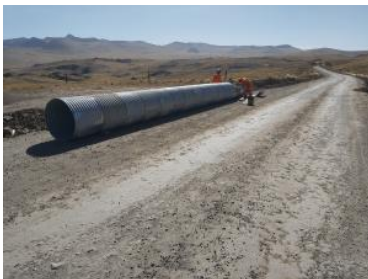
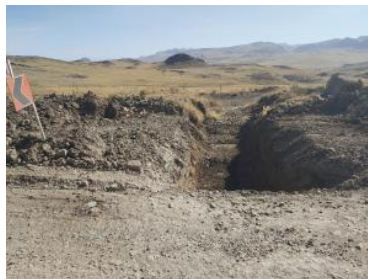
27

Actividades:
Armado TMC de la alcantarilla de Ø 36"

CDescripcion_____:
Ubicada en la progresiva km 79+476.76

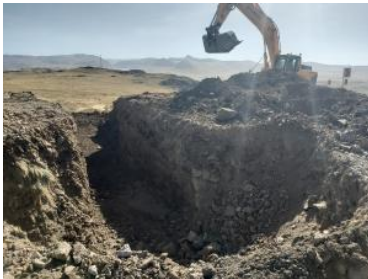
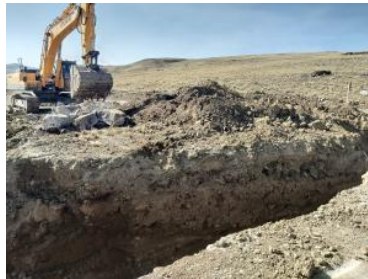
28

Actividades:
 Excavación para la alcantarilla de Ø 36"

CDescripcion_____:
 Ubicada en la progresiva del km 79+966.36

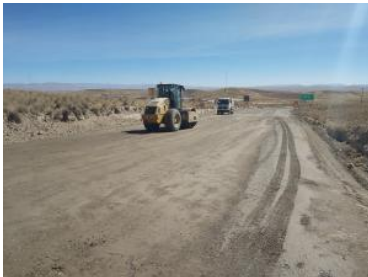
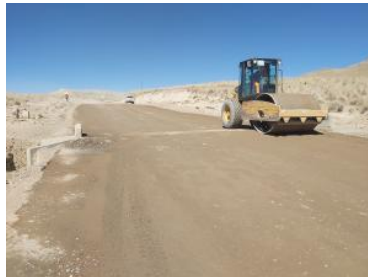
29

Actividades:
 Compactacion de sub rasante

CDescripcion_____:
 Tramo km 124+750 al km 124+810
