## BITACORA ELECTRÓNICA DE OBRA

### REGISTRO DE LA BITACORA Y FOTO DEL CUADERNO DE OBRA

<b>Confirma Bitacora:</b> Si	<b>Nro Informe:</b> 122	<b>Fecha Informe:</b> 02-07-2019	<b>Nombre De La Obra:</b> Carretera Moquegua - Omate - Arequipa Tramo: Il km. 35 al km. 153,50	<b>Personal Encargado:</b> LUZMILA GUERRA MOTTA	
<b>Foto Bitacora:</b>	<b>Foto Bitacora 2:</b>	<b>Foto Bitacora 3:</b>	<b>Foto Bitacora 4:</b>	<b>Foto Bitacora 5:</b>	<b>Foto Bitacora 6:</b>

Labores realizadas respecto a la ejecución contractual de obra y verificación visual de equipo y maquinaria en obra que viene siendo utilizada por el CVS

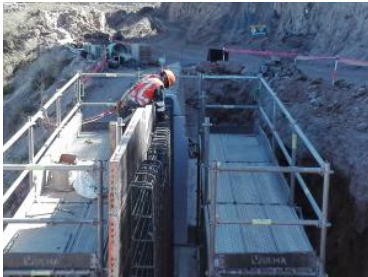
**Foto1:**

De la construcción de muro de contención – cabezal de salida ubicado en la progresiva 140+120 aproximadamente, se aprecia:

- Encofrado y armado de acero en alzada n.º 1 (foto N° 1)
- Los andamios se encuentran habilitados para su uso presentando la tarjeta de color verde que los identifica.
- El área de trabajo se encuentra señalizada mediante cintas de seguridad, los accesos peatonales hacia ladera cuentan con barandas (foto N° 1)

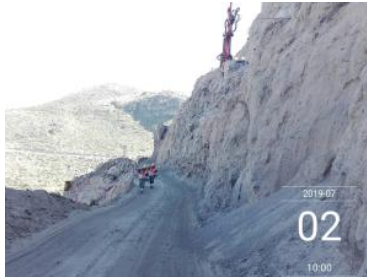
**Foto2:**

De las actividades de movimiento de tierras (perforación en banquetas) en la progresiva 140+240 aproximadamente, se aprecia:

- Vía seca, a la espera del mantenimiento de tránsito mediante riego de vía (foto N° 2).
- Se viene realizando los trabajos de perforación en banquetas con el apoyo de una rock drill (foto N° 2)

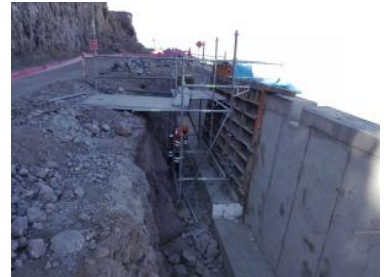
**Foto3:**

De la construcción de muro de contención de concreto ciclópeo ubicado en la progresiva 140+380 aproximadamente, se aprecia:

- Recientemente se habría llenado de concreto la alzada N° 2, ya que se encuentra cubierto con plástico de color azul (foto N° 3)
- Desarmado de andamio (foto N° 3)
- Área de trabajo señalizada mediante cintas de seguridad (foto N° 3)

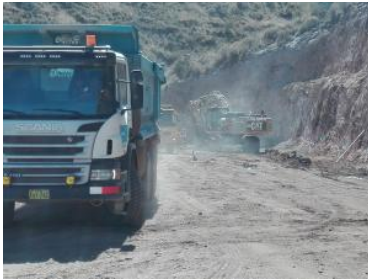
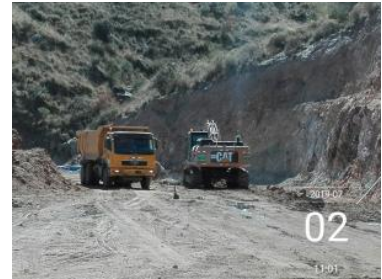
Actividades de movimiento de tierras: corte, carguío y eliminación de material post voladura de rocas en la progresiva 149+480 aproximadamente.

- Corte de talud y carguío de material con el apoyo de una excavadora sobre orugas y volquetes (fotos N°s 1, 2 y 3)
- Señalización del área de trabajo al inicio y final (foto N° 2) del tramo intervenido
- Se ha tomado conocimiento que el material es eliminado en el DME ubicado en la progresiva 148+080 aproximadamente.

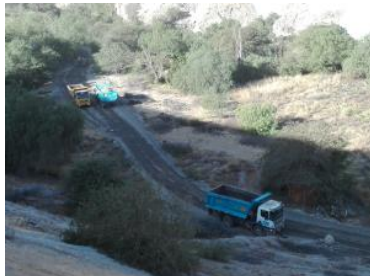
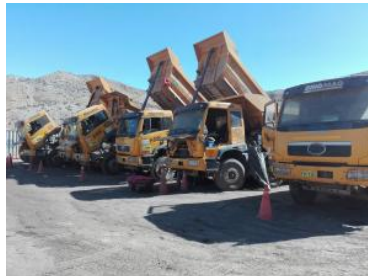
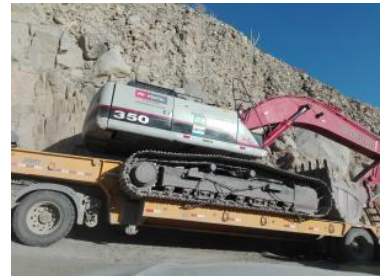
Del recorrido a los 118.50 km de carretera en ejecución se aprecia el siguiente equipo y maquinaria:

- 3.00 CAMION BARANDA
- 4.00 CARGADOR FRONTAL
- 24.00 CAMIONETA 4X4, 4X5, 4X6, 4X7, 4X8 Y PIK-UP
- 1.00 CAMA-BAJA
- 2.00 CISTERNA DE COMBUSTIBLE 3000 GLN
- 1.00 CAMION GRUA
- 11.00 CISTERNA DE RIEGO 8000 Y 5000 GLN
- 18.00 EXCAVADORA S/ORUGAS
- 1.00 EXCAVADORA S/NEUMÁTICOS
- 1.00 GRUPO ELECTRÓGENO 72 KWA
- 1.00 MINI-CARGADOR
- 3.00 MARTILLO HIDRAÚLICO
- 14.00 MINIBUS
- 10.00 COMBI
- 9.00 MARTILLO NEUMÁTICO
- 4.00 MOTOBOMBA DE 6" X 6"
- 3.00 MOTONIVELADORA
- 5.00 RETROEXCAVADORA
- 1.00 ROCK DRILL
- 3.00 RODILLO VIBRATORIO
- 2.00 RODILLO TANDEM
- 7.00 TRACTOR S/ORUGA
- 47.00VOLQUETE (8x4) y (6X4)
- 1.00 AMBULANCIA
- 1.00 MINI CARGADOR

Es de indicar que algunos de estos equipos son de relevo.

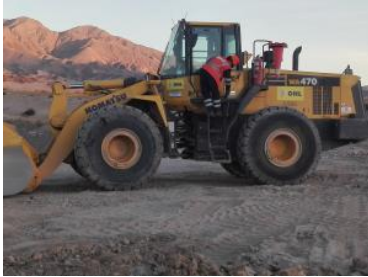
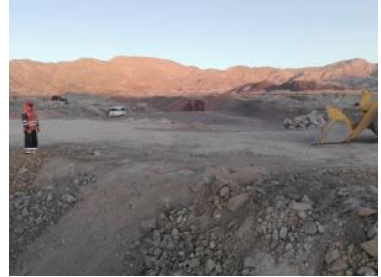
Actividades de conformación de Depósito de Material Excedente DME ubicado en progresiva 53+680 aproximadamente.

Se viene conformando el DME descrito, el cual además ya se encuentra en uso con el apoyo de un cargador frontal (fotos N°s 1 y 3)

El DME se encuentra próximo a la carretera en ejecución lado izquierdo (distancia promedio 100 m)
