BITACORA ELECTRÓNICA DE OBRA

Confirma Bitacora: Si	Nro Informe: 135	Fecha Informe: 04-07-2019	Nombre De La Obra: Carretera Juanjui-Tocache, tramo Pizana - La Polvora - Pizarron - Perlamayo - Campanilla	Personal Encargado: BORIS WALTER AYLLÓN CARCELÉN
---------------------------------	----------------------------	-------------------------------------	---	--

PANEL FOTOGRAFICO

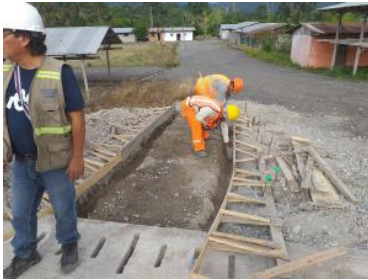
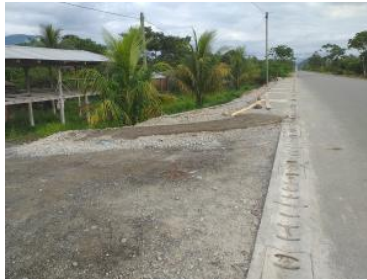
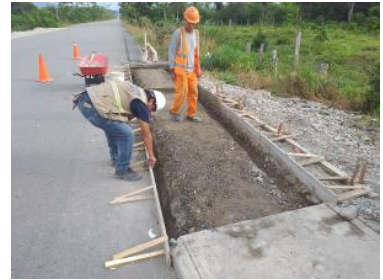
1

Actividades:
 Visita de seguimiento en campo: Construcción de veredas

CDescripcion_____:
 En la progresiva Km. 4+120 , la supervisión verifica las dimensiones de las veredas y encofrado , para dar la liberación

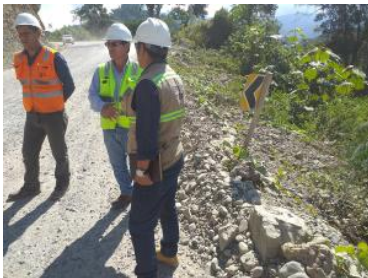
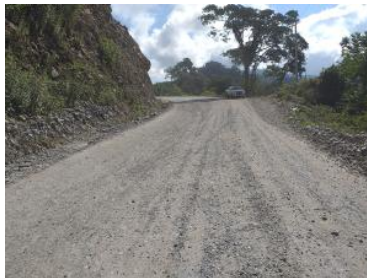
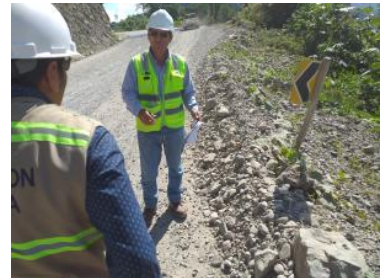
2

Actividades:
 Visita de seguimiento en campo: Visita a zonas inestables

CDescripcion_____:
 En la progresiva Km. 46+320 a la 46+520 se ha visitado los sitios inestables donde se va ha ejecutar un muro reforzado.

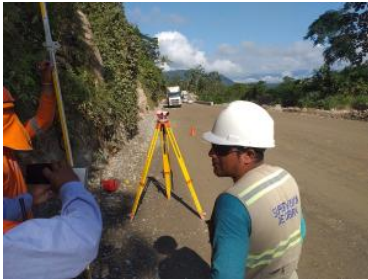
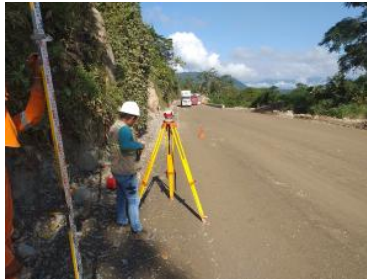
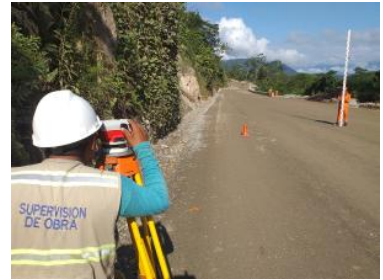
3

Actividades:
 Visita de seguimiento en campo: Verificación de nivelación de subrasante

En la progresiva Km. 39+550, La supervisión realiza la verificación de la nivelación de subrasante, para su liberación.

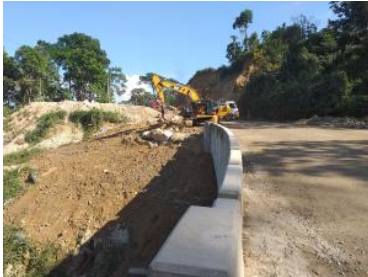
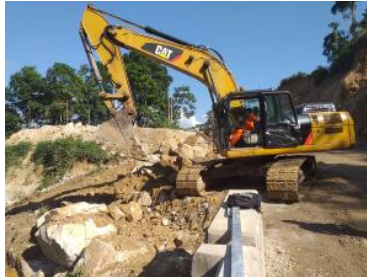
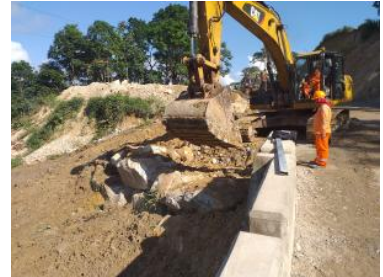
4

Actividades:
 Visita de seguimiento en campo: Construcción de banqueta

En la progresiva Km. 40+620 se realiza la construcción de banqueta en los lados de los muros construidos, donde colocan rocas grandes para dar estabilidad al talud en esa zona.

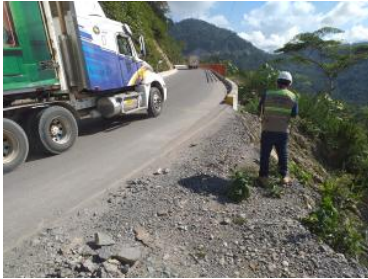
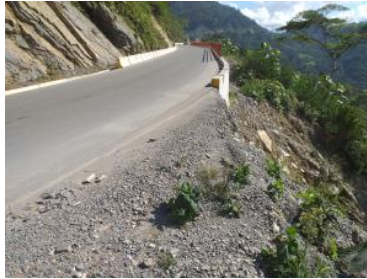
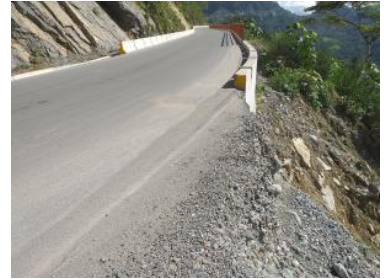
5

Visita de seguimiento en campo : Visita a lugar donde se ejecutaran muros (mayores metrados)

En la progresiva Km. 45+480 se realiza la visita de supervisión al lugar donde se construiran muros

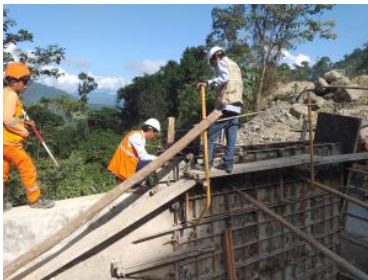
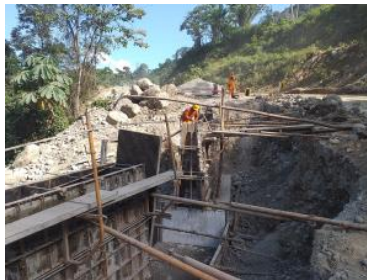
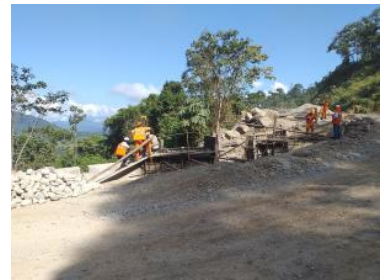
6

Visita de seguimiento en campo: Liberación de encofrado

En la progresiva KM. 42+660, La supervisión verifica los puntos importantes del encofrado del muro, para su liberación

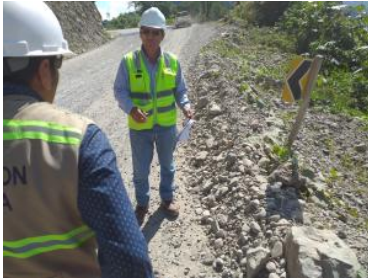
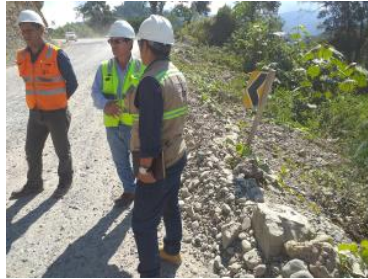
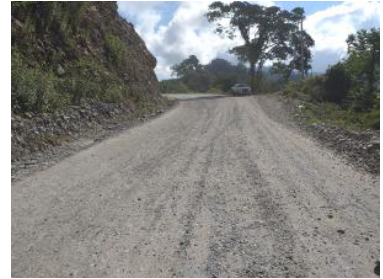
7

Actividades:
 Visita de seguimiento: Visita al lugar donde se construira muro reforzado

En el Km. 48+100 se realiza visita con especialistas de la supervisión y contratistas , al sitio donde se construirá un muro reforzado, se espera la llegada del material (malla de acero reforzado) para el inicio de las actividades.

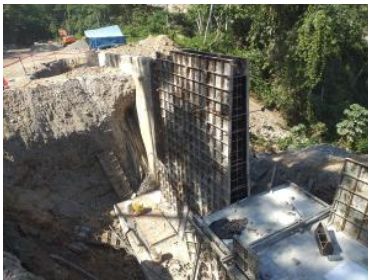
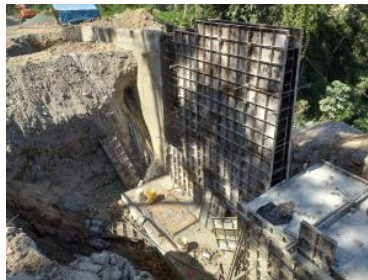
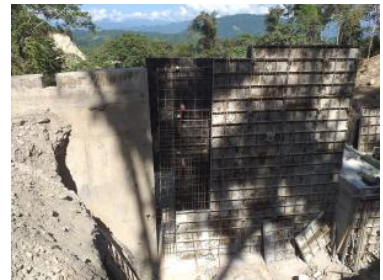
8

Actividades:
 Visita de seguimiento en campo: refuerzo metálico

En la progresiva Km. 42+370 se realiza el refuerzo metálico para la construcción de muros de concreto armado.

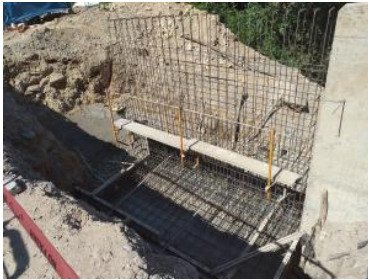
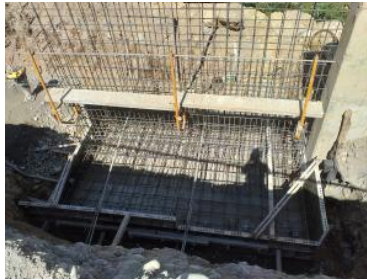
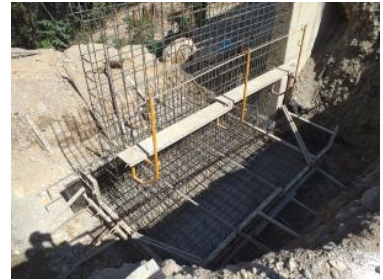
9

Actividades:
 Visita de seguimiento en campo : Refuerzo metálico

CDescripcion_____:
 En la progresiva Km 42+350 se ha realizado el refuerzo metálico para la construcción de muro de concreto armado

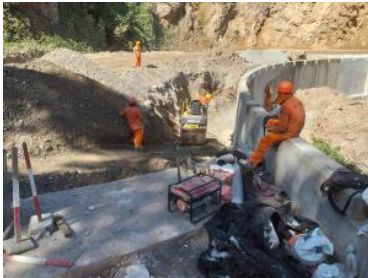
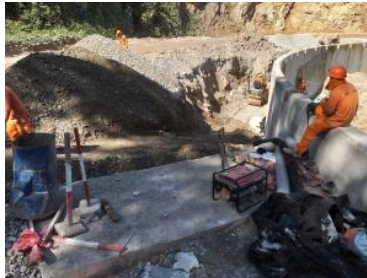
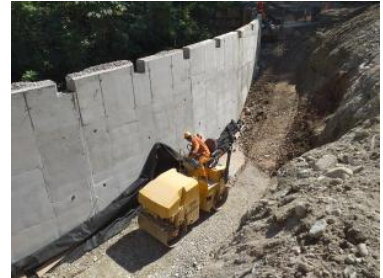
10

Actividades:
 Visita de seguimiento en campo: Compactación de relleno

CDescripcion_____:
 En la progresiva Km. 42+200 se realiza la compactación de relleno en las zonas excavadas del muro

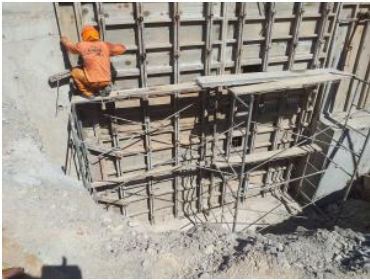
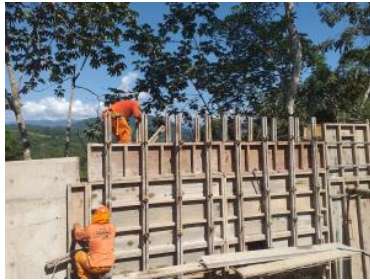
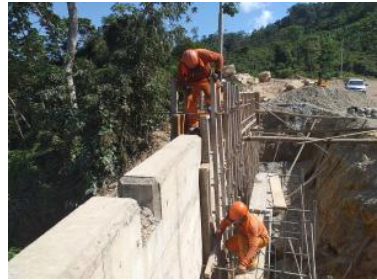
11

Actividades:
Visita de seguimiento en campo: Encofrado de muros

CDescripcion_____:
En la progresiva Km. 41+760 se realiza el encofrado para la construcción de muros de concreto armado

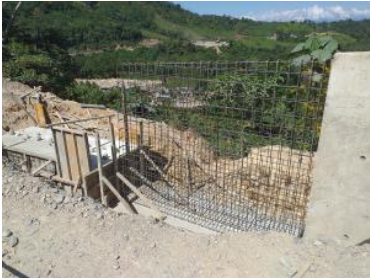
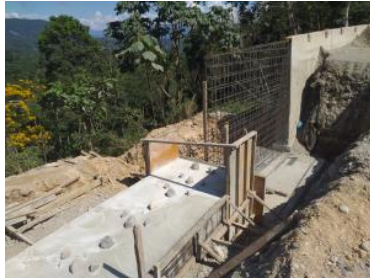
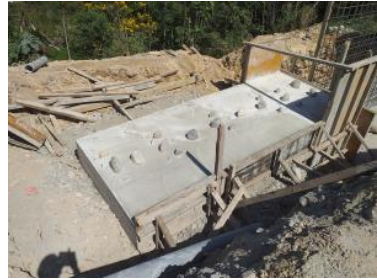
12

Actividades:
Visita de seguimiento en campo: bases de muros vaciados y refuerzo metálico

CDescripcion_____:
En la progresiva Km. 40+720 se ha realizado el vaciado de la zapata de un muro de concreto ciclopeo y la zapata de un muro de concreto armado, solo falta terminar la colocación del refuerzo metalico para iniciar al encofrado del cuerpo del muro.

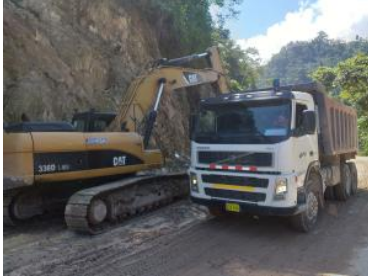
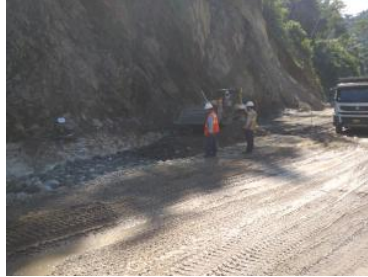
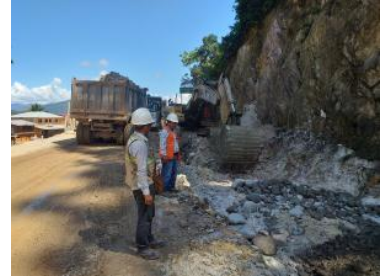
13

Actividades:
Visita de seguimiento en campo: Mejoramiento de suelos

En la progresiva KM. 40+300 se esta realizando el mejoramiento de suelos, se excava el material del suelo y carga en volquetes y se rellena la zona excavada con material tipo canto rodado (over)
