## BITACORA ELECTRÓNICA DE OBRA

<b>Confirma Bitacora:</b> Si	<b>Nro Informe:</b> 139	<b>Fecha Informe:</b> 03-07-2019	<b>Nombre De La Obra:</b> Construcción y Mejoramiento de la Carretera Ilave-Mazocruz	<b>Personal Encargado:</b> CUTIPA MONZON NESTOR ARNULFO
---------------------------------	----------------------------	-------------------------------------	-----------------------------------------------------------------------------------------	------------------------------------------------------------

REPORTE DEL 03 DE JULIO DEL 2019

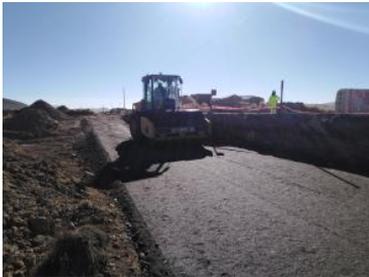
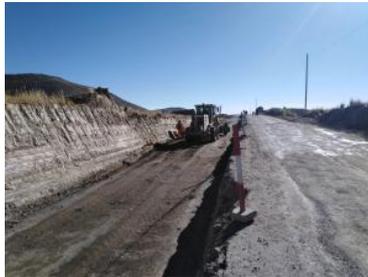
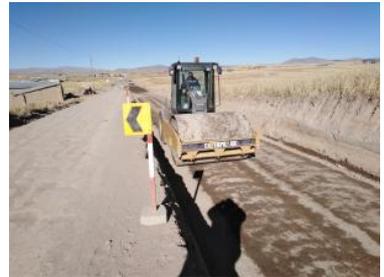
1

**Actividades:**  
Terraplen

**CDescripcion\_\_\_\_\_:**  
Perfilado de material de relleno ubicado en la progresiva km 2+200

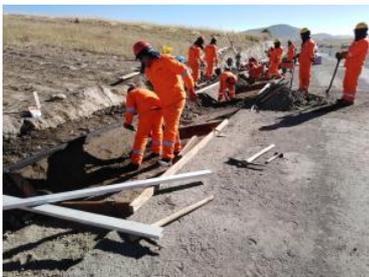
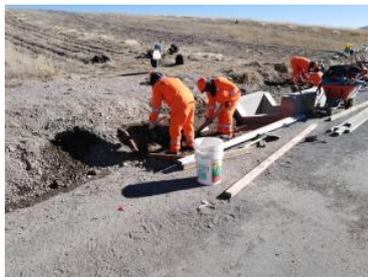
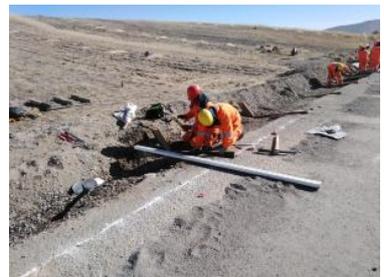
2

**Actividades:**  
Cuneta

**CDescripcion\_\_\_\_\_:**  
Excavación, compactado y encofrado de cuneta ubicado en la progresiva km 5+840

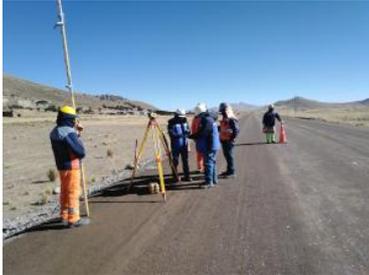
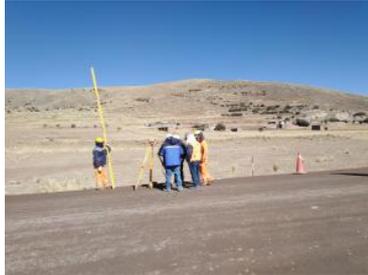
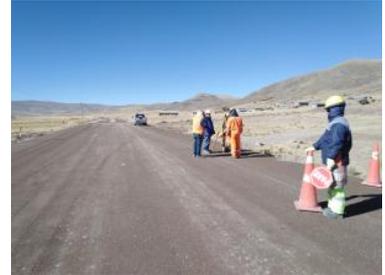
3

**Actividades:**  
Topografia

**CDescripcion** \_\_\_\_\_:  
Liberacion de sub base entre las progresivas km 15+020 y el km 15+430

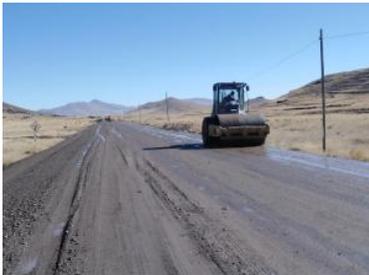
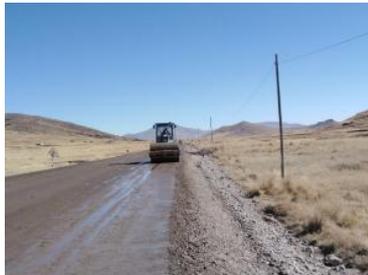
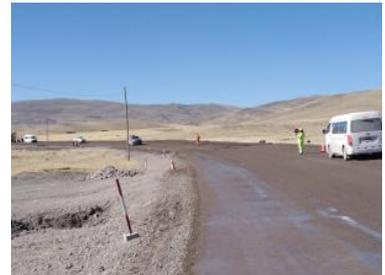
4

**Actividades:**  
Sub base granular

**CDescripcion** \_\_\_\_\_:  
Ubicacion progresiva km 16+900 compactado de material para sub base

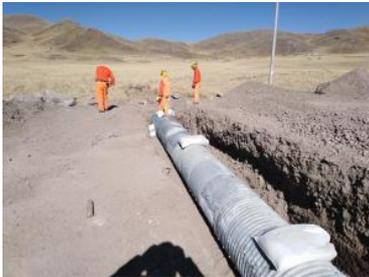
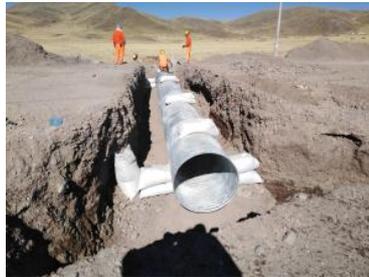
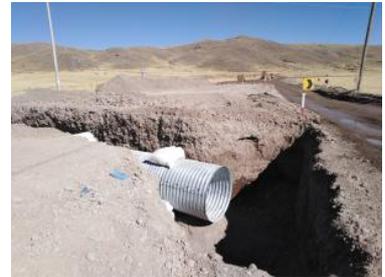
5

**Actividades:**  
Drenaje

**CDescripcion\_\_\_\_\_:**  
Alcantarilla TMC 36 ubicado progresiva km 17+390 instacion de tuberia matalica

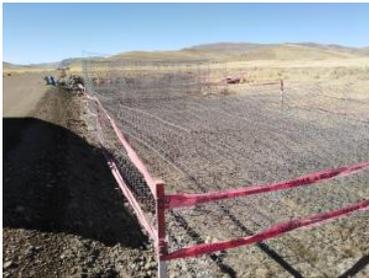
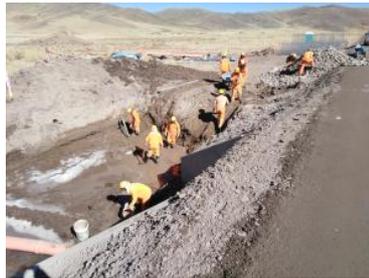
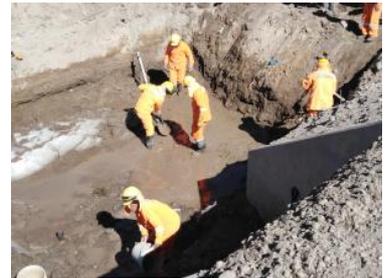
6

**Actividades:**  
Drenaje

**CDescripcion\_\_\_\_\_:**  
Alcantarilla ubicado en la progresiva km 18+500, movimiento de tierras para instalar gaviones

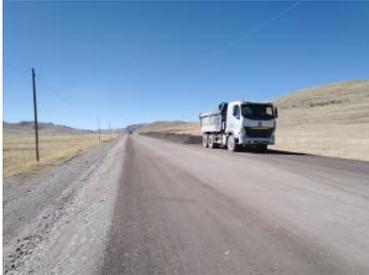
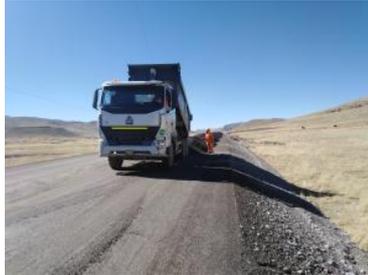
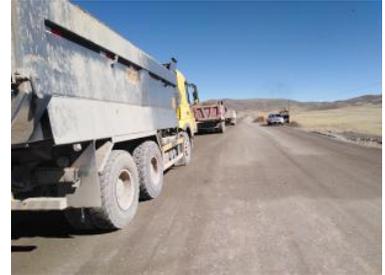
7

**Actividades:**  
 Transporte

**CDescripcion\_\_\_\_\_:**  
 Material para base granular ubicado en la progresiva km 19+500

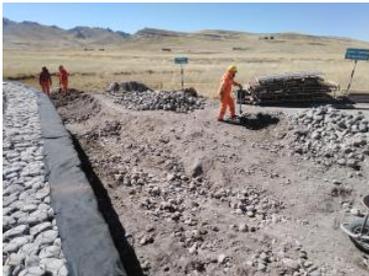
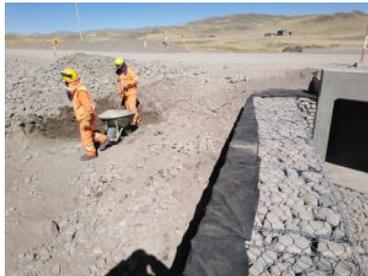
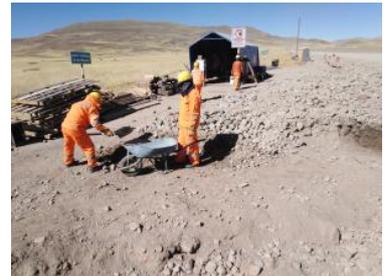
8

**Actividades:**  
 Drenaje

**CDescripcion\_\_\_\_\_:**  
 Alcantarilla tipo MCA de 3x2 m ubicado en la progresiva 21+550, mov de Tierras para rellene estructural

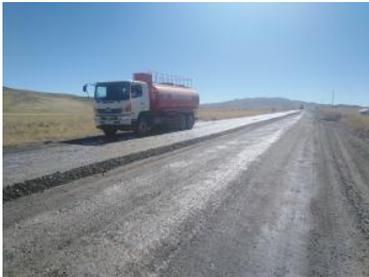
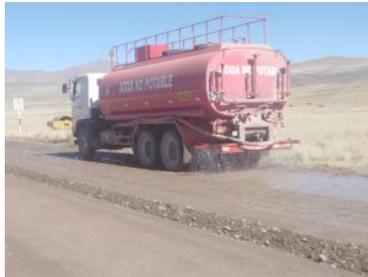
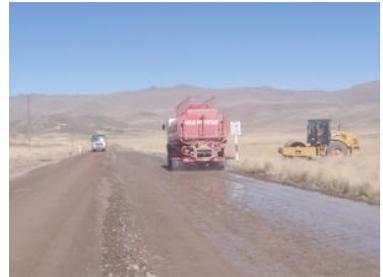
9

**Actividades:**  
Terraplen

**CDescripcion\_\_\_\_\_:**  
Riego de material para relleno ubicado en la progresiva km 25+350

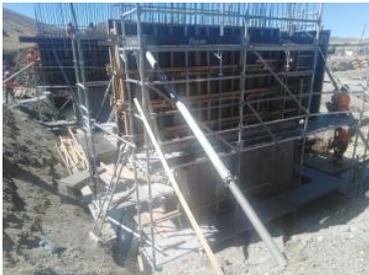
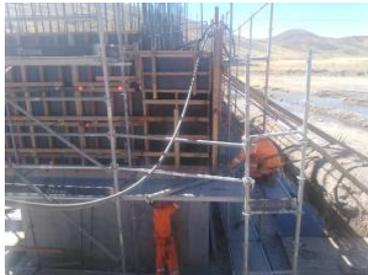
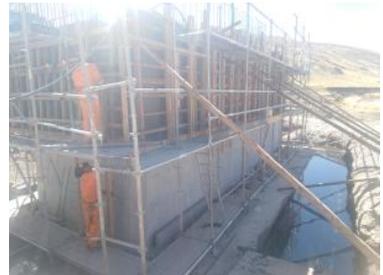
10

**Actividades:**  
Puente llinqui

**CDescripcion\_\_\_\_\_:**  
Encofrado mañana vaceado
