## BITACORA ELECTRÓNICA DE OBRA

Confirma Bitacora: Si  
 Nro Informe: 140  
 Fecha Informe: 04-07-2019  
 Nombre De La Obra: Construccion y Mejoramiento de la Carretera llave-Mazocruz  
 Personal Encargado: CUTIPA MONZON NESTOR ARNULFO

Asunto:  
 REPORTE DEL 04 DE JULIO DEL 2019

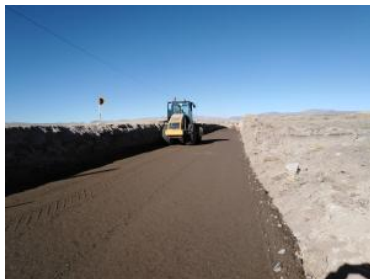
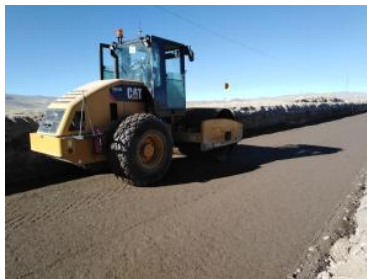
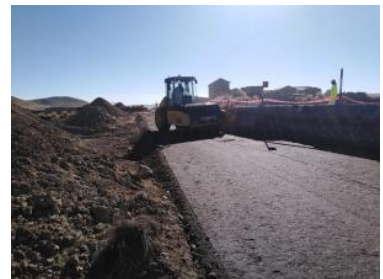
Actividades:  
 Terraplen

CDescripcion: Compactado de material de relleno ubicado en la progresiva km 2+050

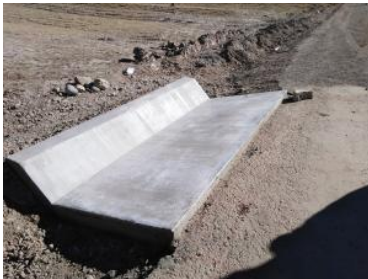
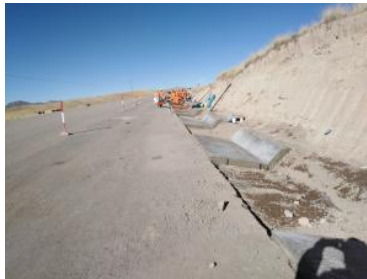
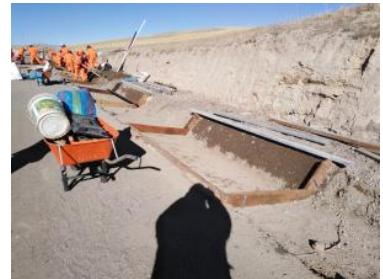
2

**Actividades:**  
Cunetas

**CDescripcion\_\_\_\_\_:**  
Curado y encofrado desde progresiva 5+760

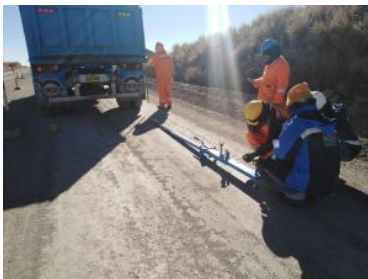
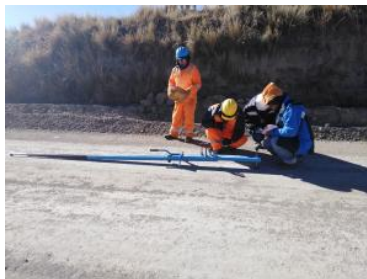
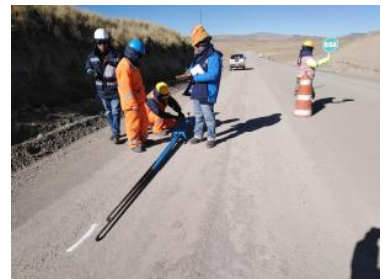
3

**Actividades:**  
Calidad

**CDescripcion\_\_\_\_\_:**  
Viga benkelman km 9+090

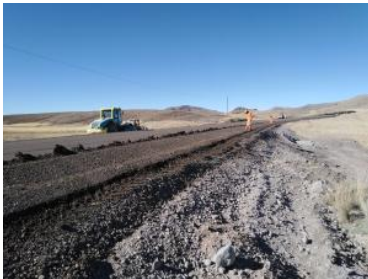
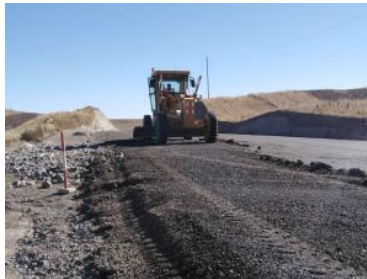
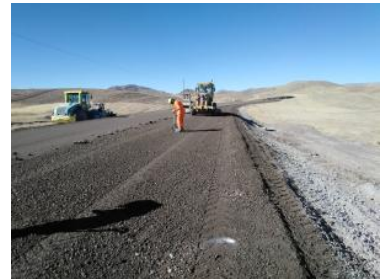
4

**Actividades:**  
 Base granular

**CDescripcion\_\_\_\_\_:**  
 Perfilado de base granular ubicado en la progresiva km 9+460

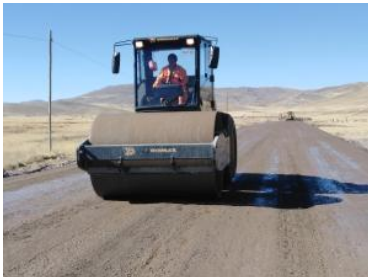
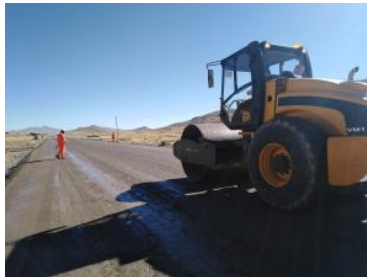
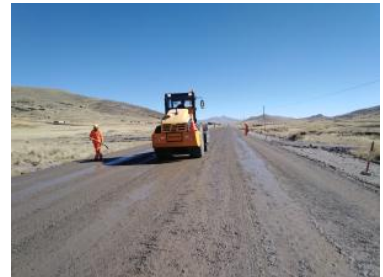
5

**Actividades:**  
 Sub base

**CDescripcion\_\_\_\_\_:**  
 Compactado de material para sub base granular ubicado en la progresiva km 16+200

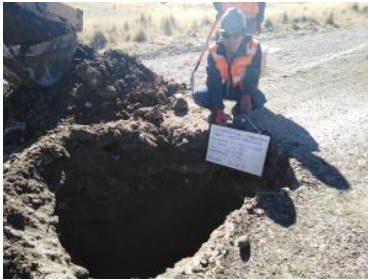
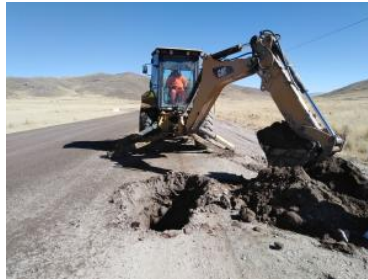
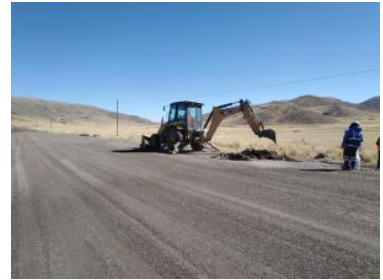
6

**Actividades:**  
 Calidad

Extraccion de muestras para análisis de suelos ya que la viga benkelman no pasa entre las progresivas km 17+780 hasta el km 17+900

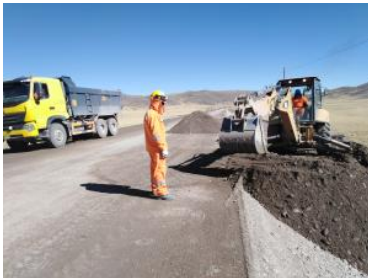
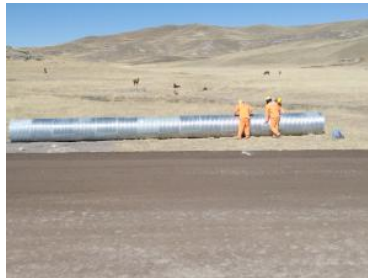
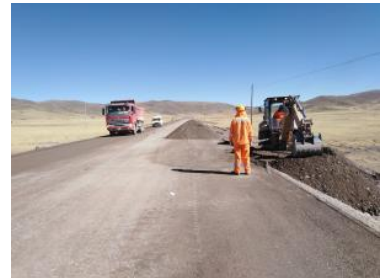
7

**Actividades:**  
 Drenaje

Alcantarilla TMC 36 ubicado progresiva km 19+420 desvio y armado de tuneria metalica

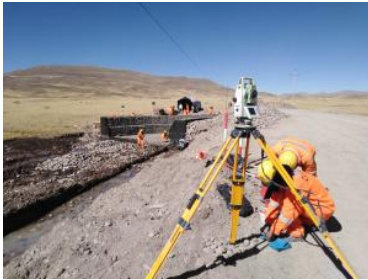
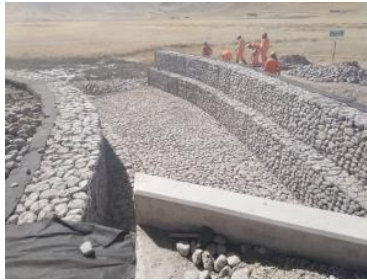
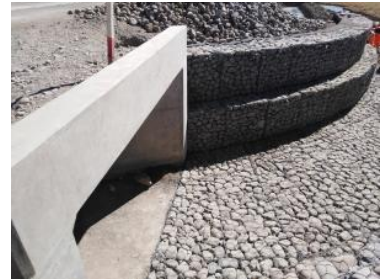
8

**Actividades:**  
Drenaje

**CDescripcion\_\_\_\_\_:**  
Alcantarilla tipo MCA de 3x2 m ubicado en la progresiva km 21+550, control de niveles y pendiente gaviones

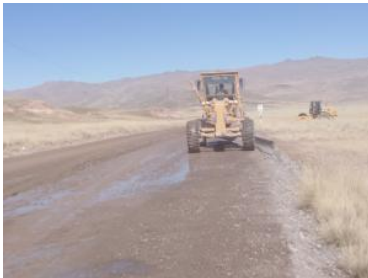
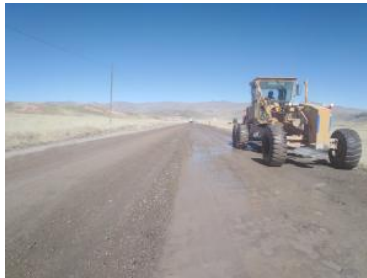
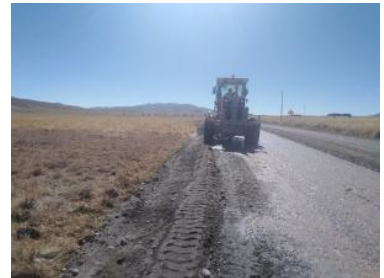
9

**Actividades:**  
Terraplen

**CDescripcion\_\_\_\_\_:**  
Conformado de material para terraplén ubicado en la progresiva km 25+320

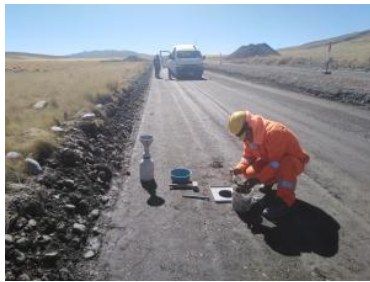
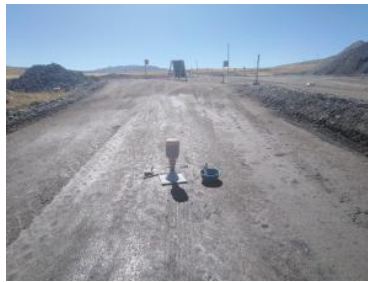
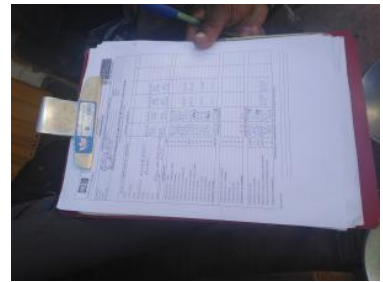
10

**Actividades:**  
 Calidad

Densidad de campo, cono de arena lado derecho progresiva km 26+110 hasta km 26+300 a - 0.30 de la rasante

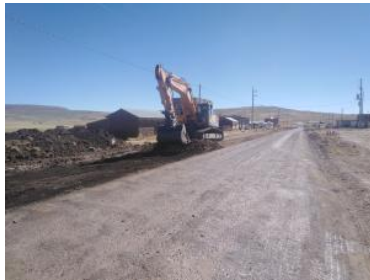
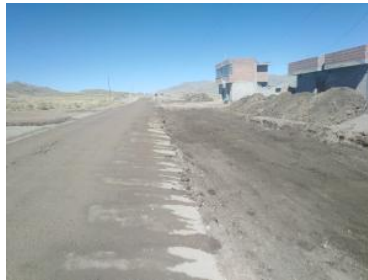
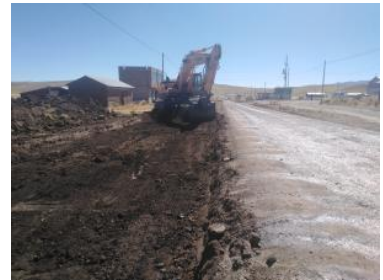
11

**Actividades:**  
 Movimiento de tierras

Corte en material suelto progresiva km 27+820

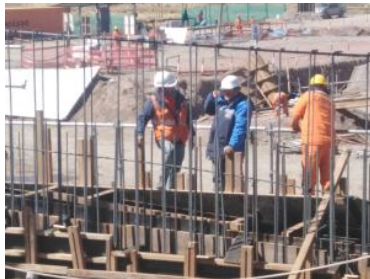
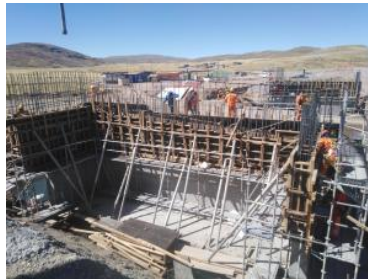
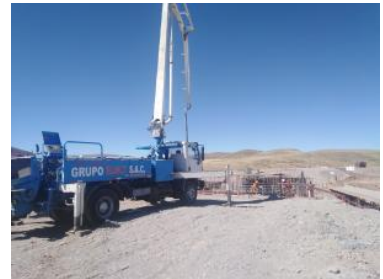
12

**Actividades:**  
Puente llinqui

**CDescripcion\_\_\_\_\_:**  
Preparación para el vaceado estribo derecho. Muros de elevacion

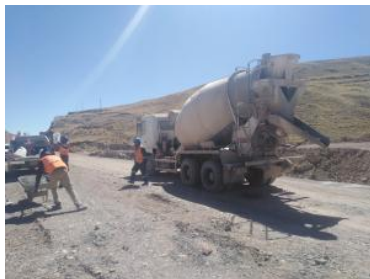
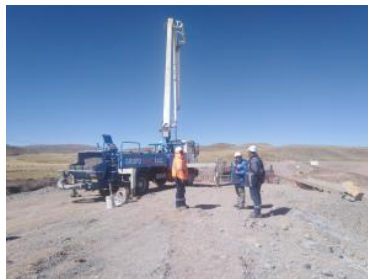
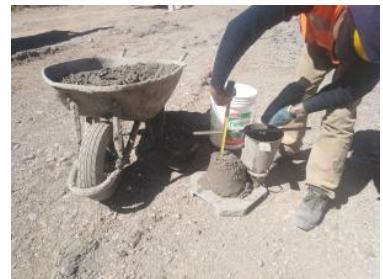
13

**Actividades:**  
Puente llinqui

**CDescripcion\_\_\_\_\_:**  
Vaceado muro elevación (pantalla) estribo derecho

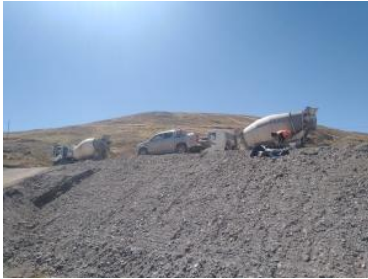
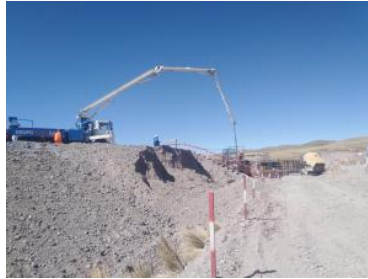
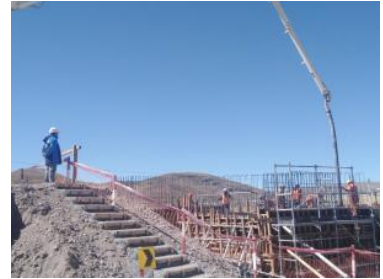
14

Puente Ilinqui (L=36.30)

Vaceado de pantalla del estribo derecho ubicado en la progresiva km 33+760  
Con la presencia del Ing. Luis Cabrera Esp. en Puentes de la Supervision HOB Consultores

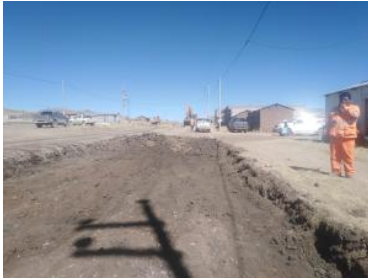
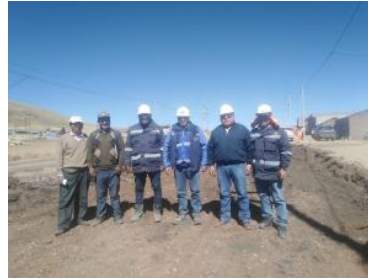
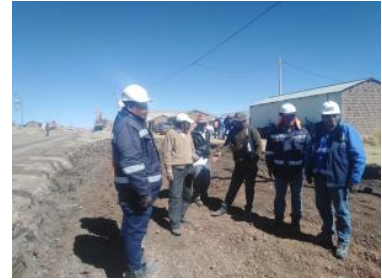
15

Interferencias en Sorapa

Presencia de los Ing. Gorky Linares Enriquez Esp. Suelos y Pavimentos de la Supervisión HOB Consultores, Ing Jorge Carrasco Chapoñan Esp. Calidad del Contratista e Ing. Rolando Zerpa Solano Esp. en Produccion del Contratista San Jose
