BITACORA ELECTRÓNICA DE OBRA

Confirma Bitacora: Si	Nro Informe: 123	Fecha Informe: 03-07-2019	Nombre De La Obra: Carretera Moquegua - Omate - Arequipa Tramo: II km. 35 al km. 153.50	Personal Encargado: LUZMILA GUERRA MOTTA	
Foto Bitacora:	Foto Bitacora 2:	Foto Bitacora 3:	Foto Bitacora 4:	Foto Bitacora 5:	Foto Bitacora 6:

Labores realizadas respecto a la ejecución contractual de obra y verificación visual de los metrados referidos a obras de arte (ejecución contractual y Adicional N° 3) presentados en la valorización correspondiente del mes de junio – 2018 de forma conjunta con los ingenieros especialistas del CVS y CSVA.

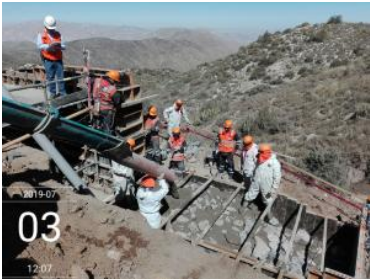
Foto1:

- Llenado de concreto ciclópeo para zapata de cuarta alzada (foto N° 1)
- Armado de acero en quinta alzada (foto N° 2)
- Encofrado para zapata de alzada N° 6 (foto N° 2)
- Se cuenta con la participación de los ingenieros de la supervisión y Contratista en la inspección de las actividades en ejecución (foto N° 3)
- El andamio se encuentra en proceso de ejecución (foto N° 3) y pese a tener la tarjeta roja de advertencia, este es utilizado.

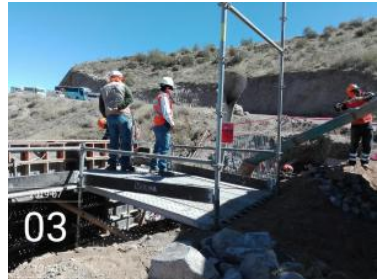
Foto3:

Se aprecia estructuras provisionales que funcionarían como andamios además de andamios en proceso de habilitación que no presentan ninguna seguridad y que sin embargo, se encuentran en uso, lo cual podría generar accidentes en obra.

De las estructuras provisionales y/o andamios en proceso de habilitación que vienen siendo utilizados, se sugiere al Contratista y Supervisión de obra tomar las acciones correspondientes a fin de evitar accidentes en obra poniendo en riesgo la integridad física del personal de obra.

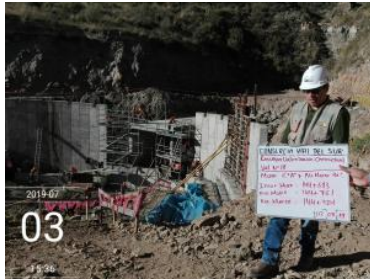
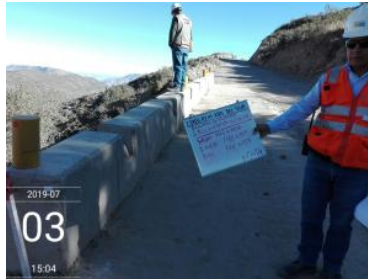
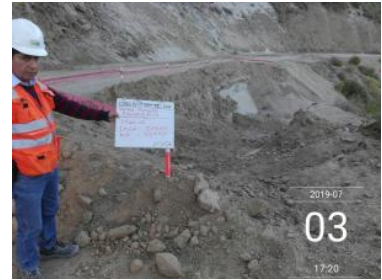
Se ha verificado las obras de arte ejecutadas durante el mes de junio - 2019 de acuerdo a la valorización contractual y Adicional N° 3 presentada por el Contratista entre las progresivas 126+00 @ 150+500 aproximadamente, encontrándose estas conformes.

El recorrido se realizó de forma conjunta con los ingenieros Carlo Marroquín y Marco Quispe especialistas en obras de arte y estructuras del CVS y CSVA entre las progresivas 126+00 @ 150+500 aproximadamente (fotos N°s 1, 2 y 3)

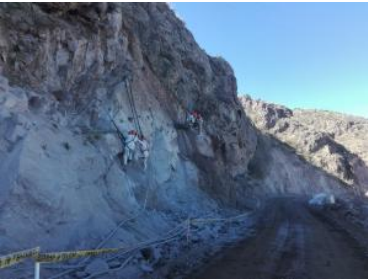
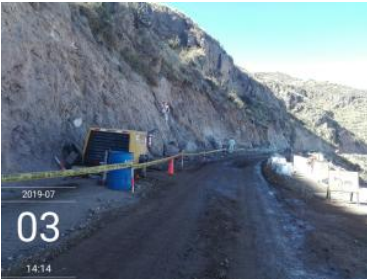
- Perforaciones en talud, el personal se encuentra con arnés de seguridad sujetos a líneas de vida (foto N° 1 y 2)
- Área de trabajo señalizada mediante cintas de seguridad y riegos de vías reciente (fotos N° s 1 y 2)
- Perforaciones en piso (foto N° 3)

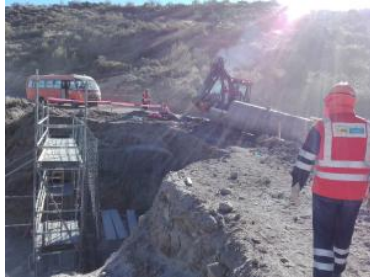
Foto1:

- El cabezal de ingreso fue construido en el 2018.
- Armado de acero para muro de concreto armado (fotos N°s 1, 2 y 3)
- Con el apoyo de una retroexcavadora se moviliza la tubería TMC de 42", a fin de completar la longitud de tubería necesaria, ya que parte de esta fue instalada en el 2018 en la construcción del cabezal de ingreso (fotos N°s 1 y 3)
- La estructura provisional armada para apoyo de personal y guiar la tubería TMC se encuentra con paneles de andamios sueltas y/o sobrepuestas, lo cual podría generar accidentes de trabajo de caer una de estas, poniendo en riesgo la integridad física del personal de obra (fotos N°s 2 y 3).
- Habilitación de andamios (foto N° 1)

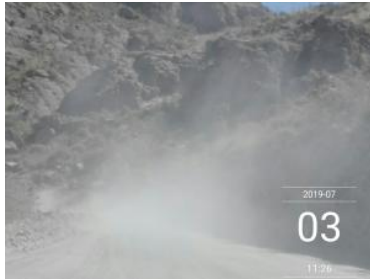
Foto1:

Se aprecia alta emisión de polvareda y polución al tránsito de vehículos entre las progresivas 140 @ 142 y 145 @ 146 aproximadamente, pese a estar considerado el mantenimiento de tránsito mediante riego de vía dentro de la programación semanal de obra presentada por el Contratista a la Supervisión de obra mediante carta N° 138-2019-CVDS/CMO/AR de 29.06.2019.

Del paso de una camioneta se genera gran cantidad de polvareda en la progresiva 140+100 aproximadamente y aledaños (foto N° 1)

De la emisión de polvareda y polución se sugiere al Contratista y Supervisión de obra tomar las acciones correspondientes a fin de minimizar el impacto ambiental negativo que se vendría teniendo en obra el cual se estaría dando de forma reiterada.

Se sugiere a la Entidad asumir acciones respecto a la contaminación ambiental que se vendría produciendo en obra.

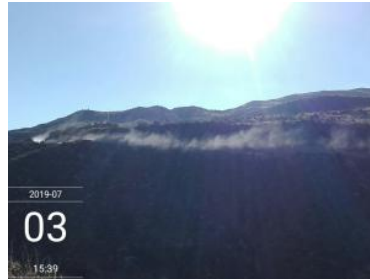
Foto2:

Se aprecia a lo largo de la vía gran polvareda que vendría generando impacto ambiental negativo entre las progresivas 145 @ 146 aproximadamente (foto N° 2)

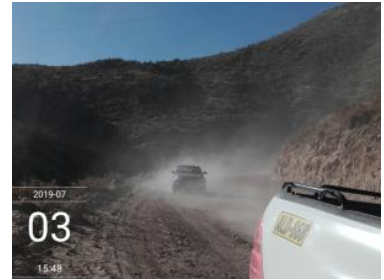
Foto3:

El pase de una camioneta particular genera gran cantidad de polvareda en la progresiva 140+300 aproximadamente y aledaños (foto N° 3)
