MINISTERIO DE TRANSPORTES Y COMUNICACIONES

BITACORA ELECTRÓNICA DE OBRA

REGISTRO DE LA BITACORA Y FOTO DEL CUADERNO DE OBRA

Confirma Bitacora: Si	Nro Informe: 136	Fecha Informe: 05-07-2019	Nombre De La Obra: Carretera Juanjui-Tocache, tramo Pizana - La Polvora - Pizarron - Perlamayo - Campanilla	Personal Encargado: BORIS WALTER AYLLÓN CARCELÉN
---------------------------------	----------------------------	-------------------------------------	--	---

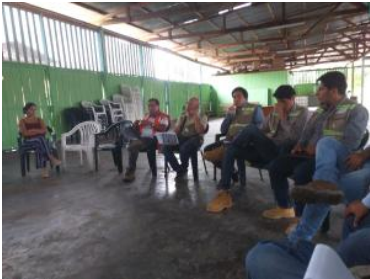
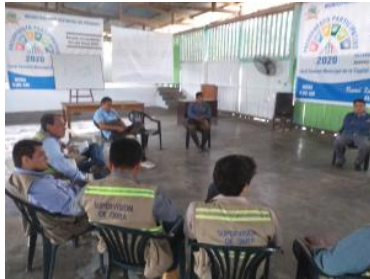
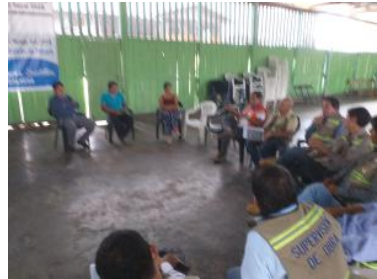
1

En la progresiva Km. 15+400 se realizó una reunión con representantes la Municipalidad de La Pólvara . junto con los especialistas de la supervisión y el Consorcio Integración Vial , para participar que la CONTRALORIA no ha aprobado los trabajos contemplados en los Adicionales No. 5 y que la empresa Consorcio Integración Vial se deslinda de las responsabilidades ante cualquier evento hidrológico en la zona del canal y el puente.

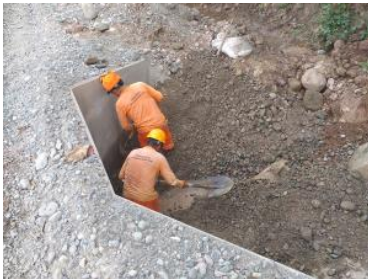
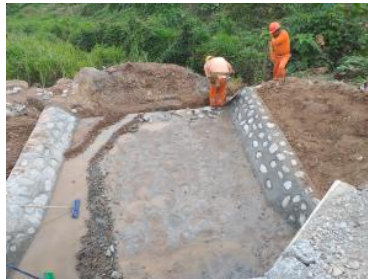
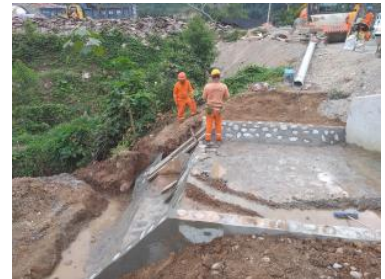
2

En las progresivas Km. 39+970 en el margen derecho de la vía se esta limpiando y excavando la zona donde se realizará la emboquillados , mientras que en el margen izquierdo de la via, se ha construido emboquillado de concreto en la salida del cabezal de alcantarilla.

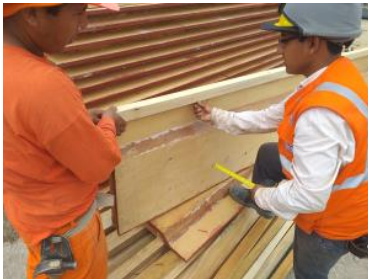
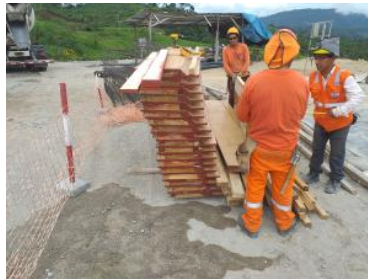
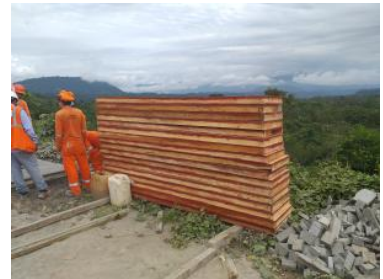
3

En la progresiva Km. 39+000 en un sitio de la planta de concreto se realiza la preparación de la madera como molde para la fabricación de cunetas rectangulares de concreto.

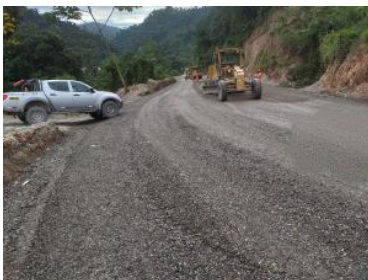
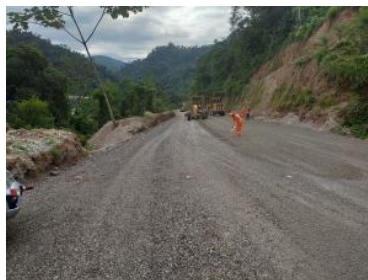
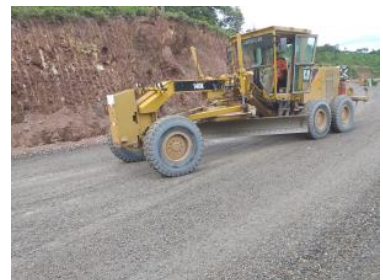
4

En la progresiva 38+900 a 39+300 se realiza la construcción de bases

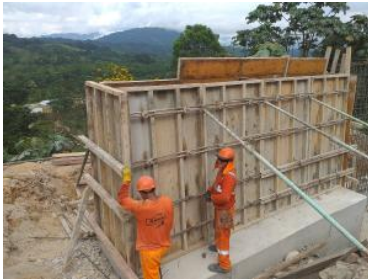
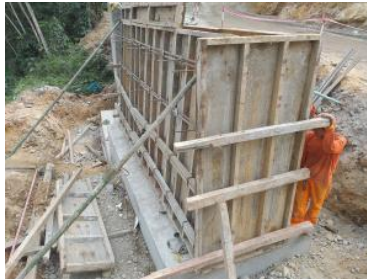
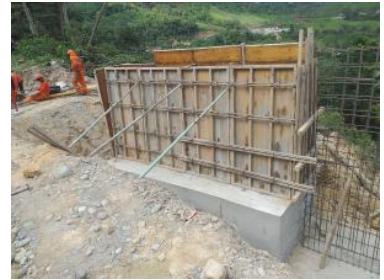
5

CDescripcion_____:
 En la progresiva Km. 40+753 se realiza el encofrado de madera para la construcción de muro de concreto ciclópeo.

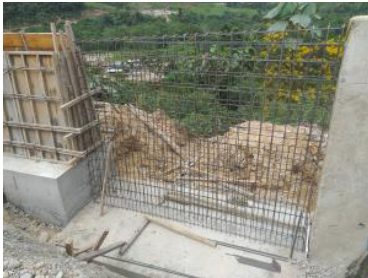
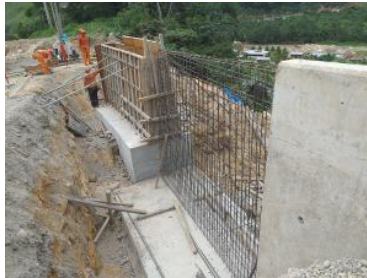
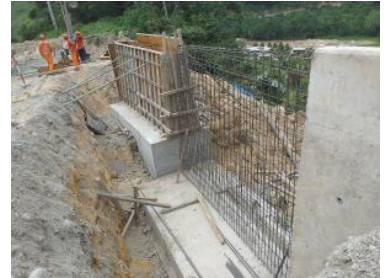
6

CDescripcion_____:
 En la progresiva Km. 40+760 se realiza el refuerzo metálico para la construcción de muro de concreto armado.

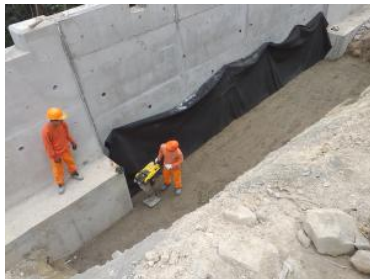
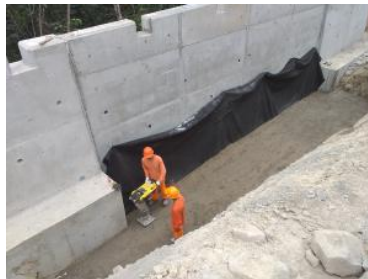
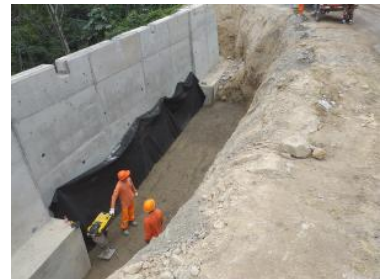
7

CDescripcion_____:
 En la progresiva Km 42+013 se realiza el relleno en los lados de muros construidos, donde se utiliza un vibroapisonador para la compactación .

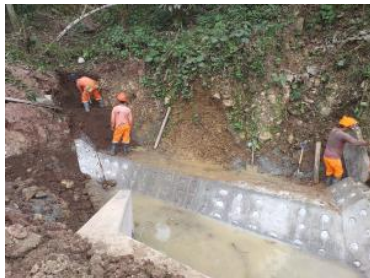
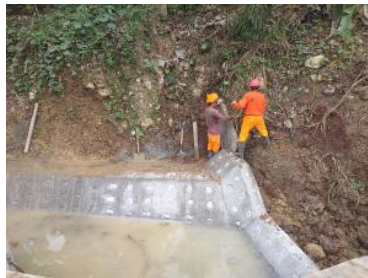
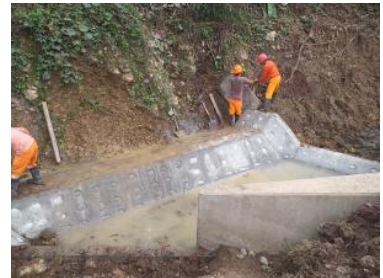
8

CDescripcion_____:
 En la progresiva KM. 57+351 se realiza la construcción de emboquillado de piedra, en la entrada de cabezal de alcantarilla

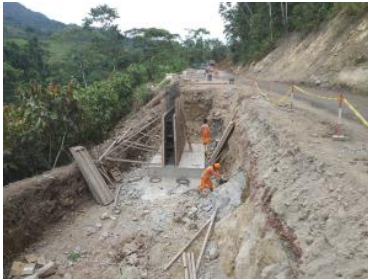
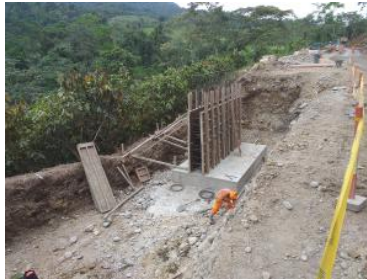
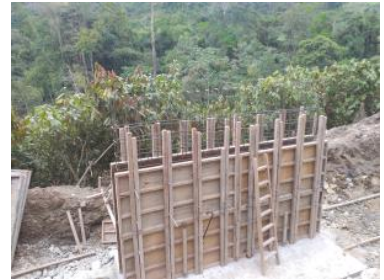
9

CDescripcion_____:
En la progresiva Km. 59+140 se realiza el encofrado de madera para la construcción de muro de concreto armado

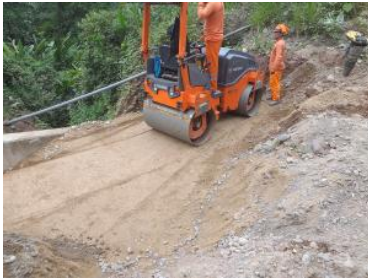
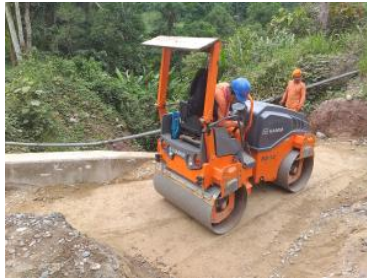
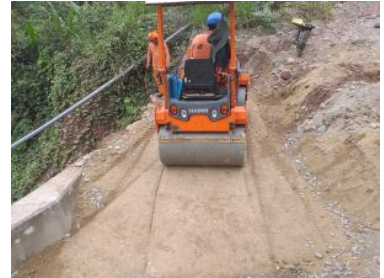
10

CDescripcion_____:
En la progresiva Km. 59+500 se realiza el relleno y se compacta con un mini compactador de rodillos los lados de cabezal de alcantarilla

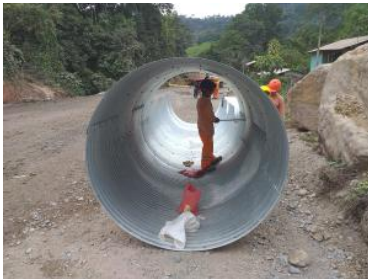
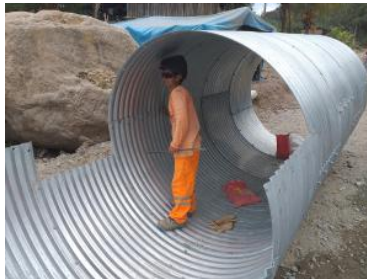
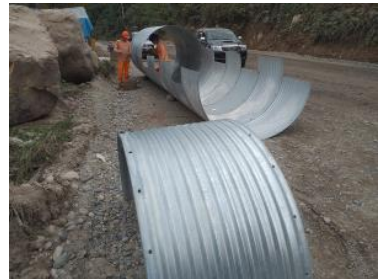
11

CDescripcion_____:
En la progresiva Km. 59+792 se realiza la construcción de alcantarilla TMC de 72 "

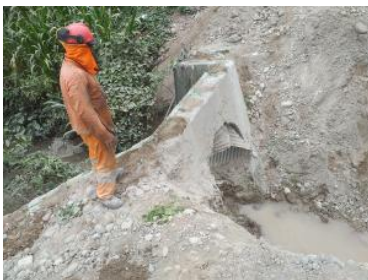
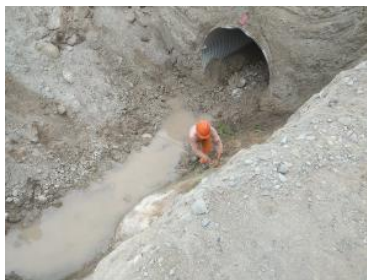
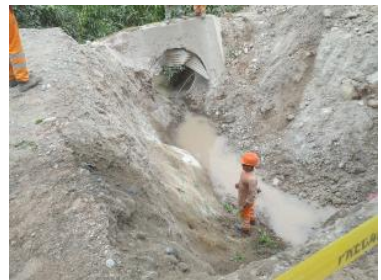
12

CDescripcion_____:
En la progresiva Km. 59+792 se realiza la preparación de la demolición de cabezal de concreto existente.

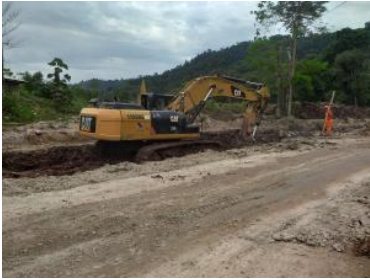
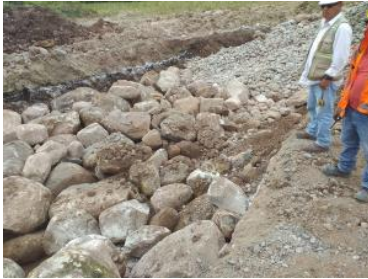
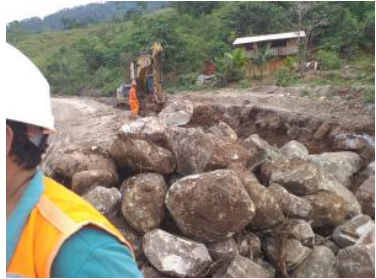
13

CDescripcion_____:
En la progresiva Km. 60+160 se realiza el mejoramiento de suelos, se observa una zona donde se colocan rocas grandes como mejoramiento del suelo, en esta zona se ha realizado sobre excavaciones por la presencia de agua y un material de baja capacidad portante.

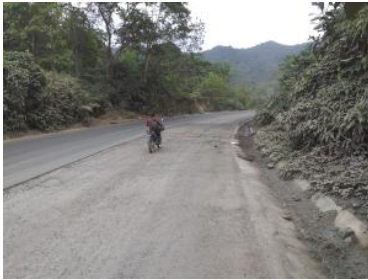
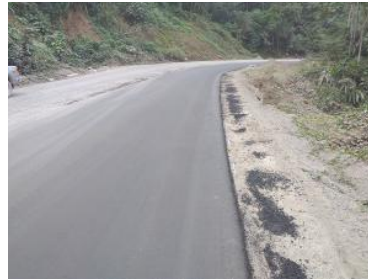
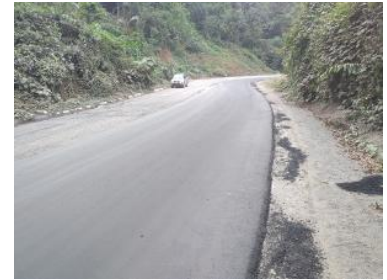
14

En la progresiva Km. 71+940 a la 71+740 (En regresiva) se ha realizado la pavimentación de la primera capa de asfalto en caliente en el margen de la via

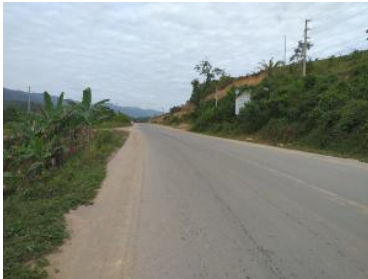
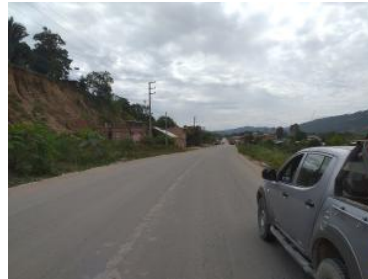
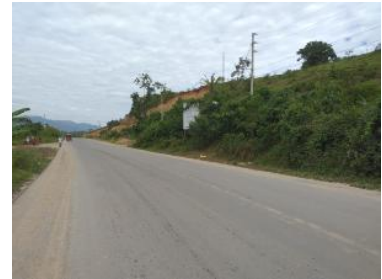
15

En la progresiva Km. 89+790 se ha recorrido toda la via , donde se observa la necesidad urgente de la demarcación y señalización de la vía, los trabajos del mes de mayo y Junio han mejorado notablemente la transitabilidad en todo el tramo vial , implicando el incremento de velocidades y disminución del tiempo de recorrido, pero esto ocasiona el riesgo a INCIDENTES y/o ACCIDENTES.

Se recomienda a la empresa Consorcio Integración Vial la señalización y demarcación de los tramos asfaltados, la velocidad y el transito en el tramo vial se ha incrementado notablemente. Se recomienda a la Supervisión la inclusión de todo su personal y recursos de acuerdo a los términos de referencia del contrato de supervisión.

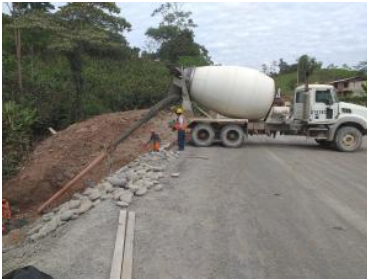
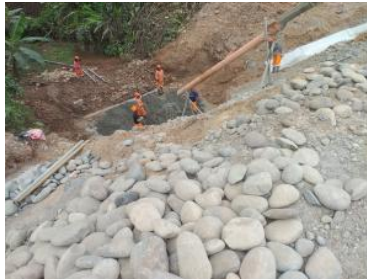
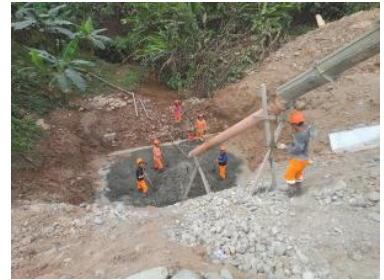
16

En la progresiva Km. 69+932 se realiza el vaciado de concreto de R´c= 175 kg/cm2 para la construcción de emboquillados de piedra en las salida de los cabezales dealcantarilla.

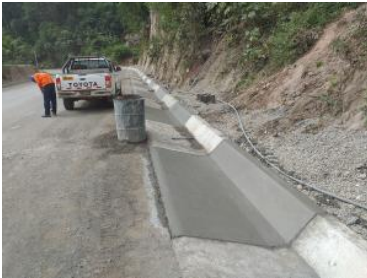
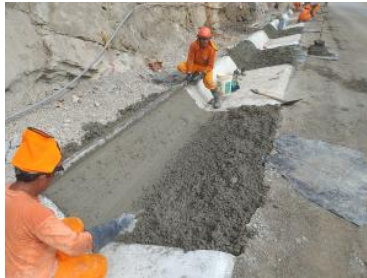
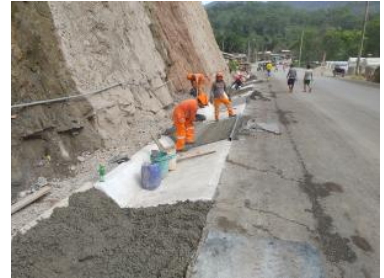
17

En la progresiva Km. 68+285 a la 68+460 se construye los paños de cunetas trapezoidales de concreto.

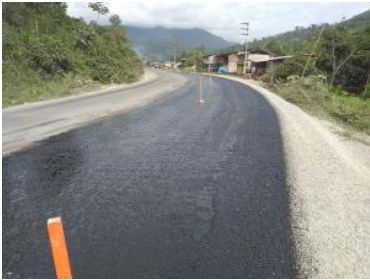
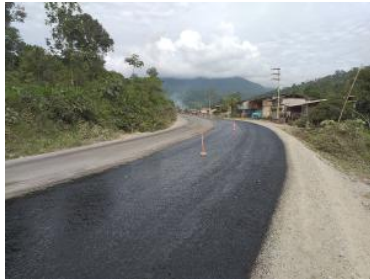
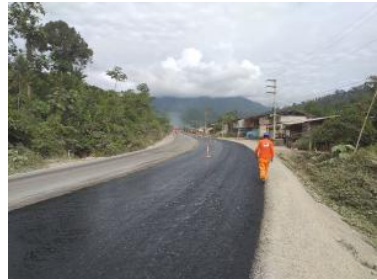
18

CDescripcion_____:
En la progresiva Km. 62+140 a 61+920 se ha realizado la imprimación asfáltica del margen izquierdo de la vía.
