## BITACORA ELECTRÓNICA DE OBRA

### REGISTRO DE LA BITACORA Y FOTO DEL CUADERNO DE OBRA

<b>Confirma Bitacora:</b> Si	<b>Nro Informe:</b> 137	<b>Fecha Informe:</b> 06-07-2019	<b>Nombre De La Obra:</b> Carretera Juanjui-Tocache, tramo Pizana - La Polvora - Pizarron - Perlamayo - Campanilla	<b>Personal Encargado:</b> BORIS WALTER AYLLÓN CARCELÉN
---------------------------------	----------------------------	-------------------------------------	--	---

Visita de seguimiento en campo de las actividades ejecutadas y en ejecución del contrato principal y adicionales como: Construcción de muros, cunetas trapezoidales, cunetas rectangulares, mejoramientos de suelos, construcción de bases , imprimación asfáltica.

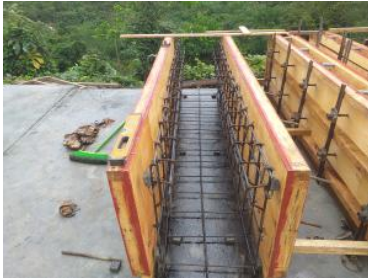
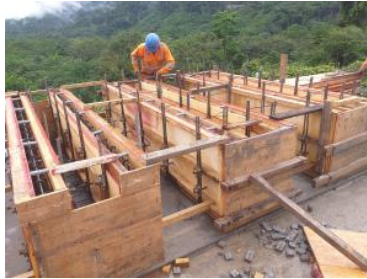
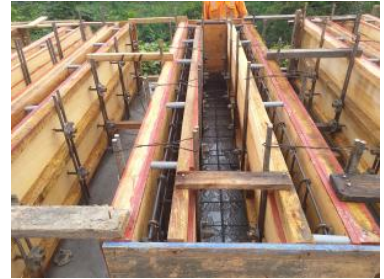
1

**Actividades:**  
Visita de seguimiento en campo: Cunetas rectangulares prefabricadas

En la progresiva Km. 39+000 se está habilitando un patio donde se construyen las cunetas rectangulares, se realiza el refuerzo metálico de estas cunetas rectangulares de acuerdo a las especificaciones del expediente.

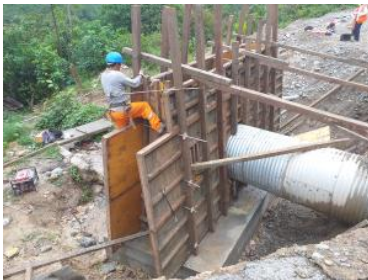
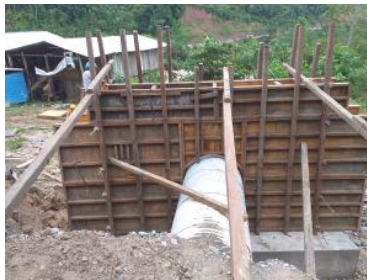
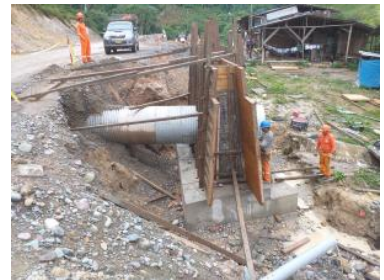
2

**Actividades:**  
Visita de seguimiento en campo: Encofrado de muro con alcantarilla

En la progresiva Km. 40+434 se realiza el encofrado de un muro de concreto ciclopeo como cabezal de una alcantarilla TMC de 48"

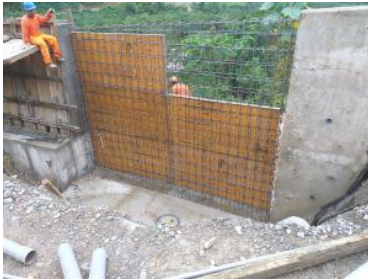
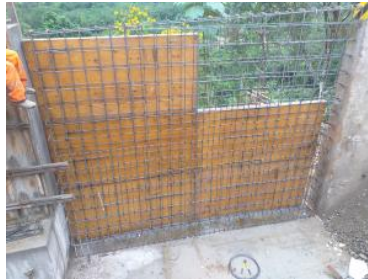
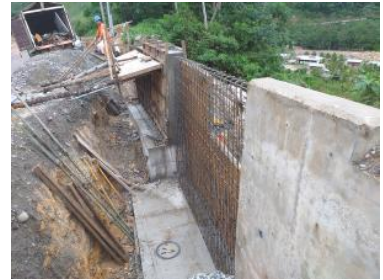
3

**Actividades:**  
 Visita de seguimiento en campo: Encofrado de muro de concreto armado

**CDescripcion\_\_\_\_\_:**  
 En la progresiva Km. 40+730 se realiza el encofrado de madera para la construcción de una sección de muro de concreto armado.

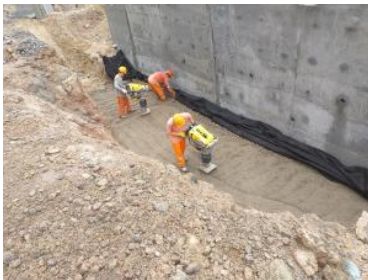
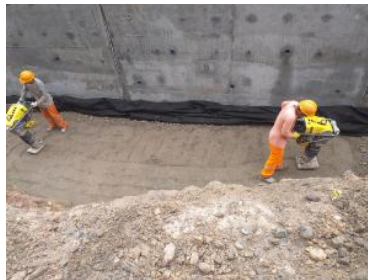
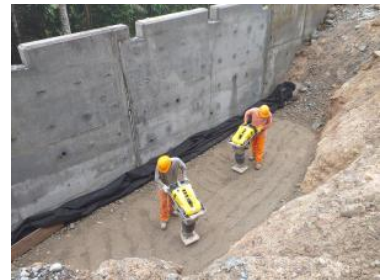
4

**Actividades:**  
 Visita de seguimiento en campo: Compactación de relleno en zona de muros

**CDescripcion\_\_\_\_\_:**  
 En la progresiva Km. 41+900 se realiza la compactación de rellenos en la zona de excavación para la construcción de los muros , se utiliza equipo vibroapisonador para la compactación del relleno.

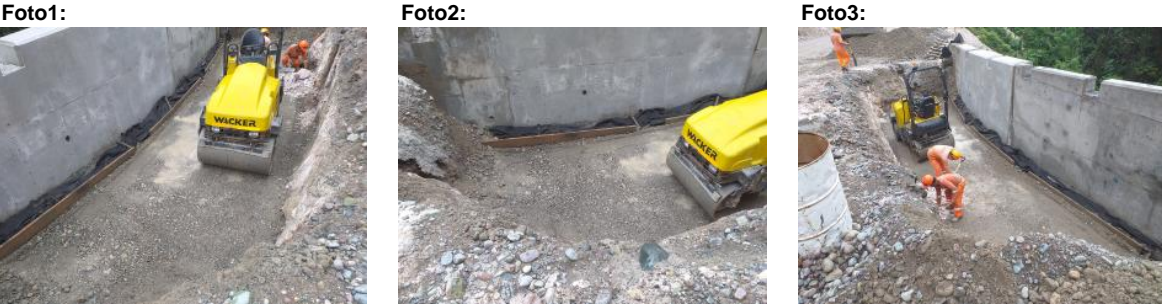
5

**Actividades:**  
Visita de seguimiento en campo: Compactación de relleno con minicompactadora de rodillos

**CDescripcion** \_\_\_\_\_:  
En la progresiva Km. 42+165 se realiza la compactación del relleno en zonas adyacentes a los muros, con la utilización de una mini compactadora de rodillos.

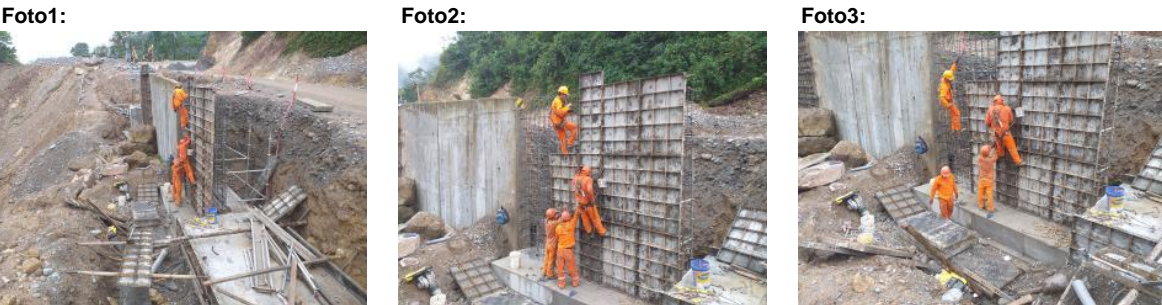
6

**Actividades:**  
Visita de seguimiento en campo: Encofrado

**CDescripcion** \_\_\_\_\_:  
En la progresiva Km. 42+350 se realiza el encofrado metálico para la construcción de muro de concreto armado.

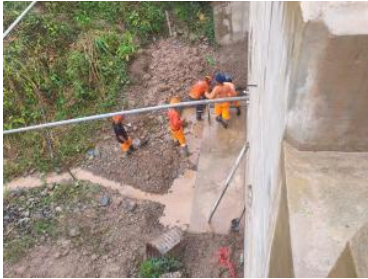
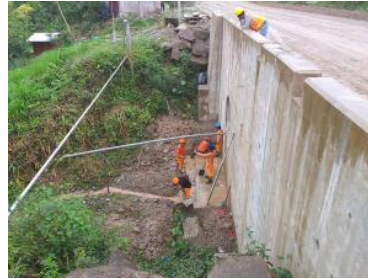
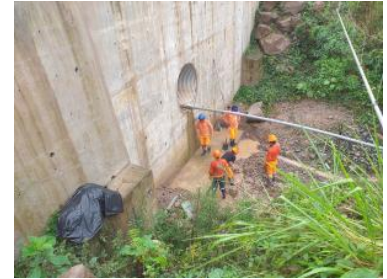
7

Visita de seguimiento en campo: Excavación y limpieza de terreno para la construcción de caja disipadora y emboquillado

En la progresiva Km. 56+889 se realiza la limpieza y excavación del terreno, en donde se construirá una caja disipadora y el emboquillado en la salida de la alcantarilla.

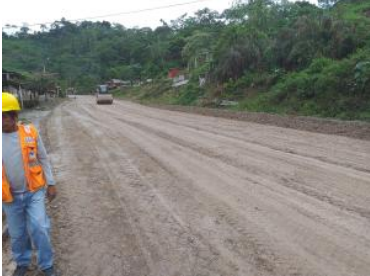
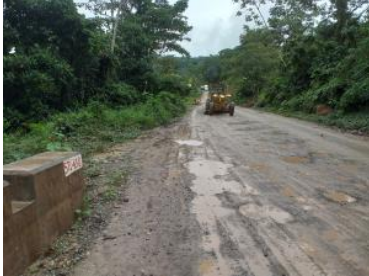
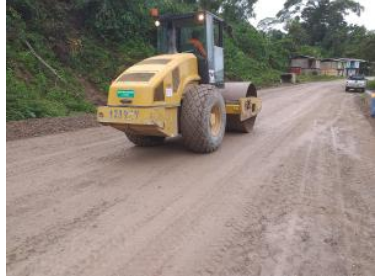
8

**Actividades:**  
Visita de seguimiento en campo : Conformación de superficie existente ( Mantenimiento vial )

**CDescripcion\_\_\_\_\_:**  
En la progresiva Km. 56+800 a 57+430 se realiza la conformación de la superficie existente para eliminar las irregularidades y baches en la superficie, utilizando una motoniveladora y compactadora de rodillo, esta labor se realiza como mantenimiento vial.

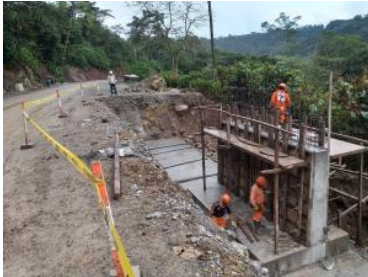
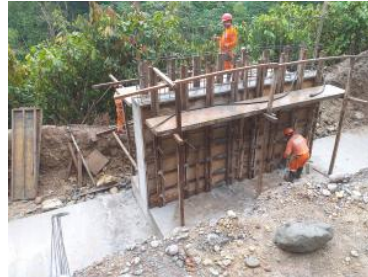
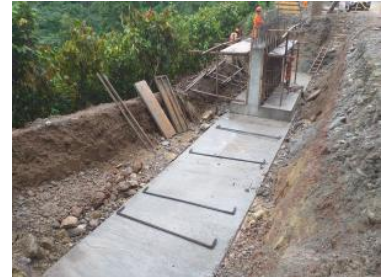
Visita de seguimiento en campo: Encofrado y acero de refuerzo

En la progresiva KM. 59+140 a la 59+160 se construye el refuerzo metálico y el encofrado de la parte superior del muro, donde se observa que el vaciado se realizará en dos tiempos, por lo cual es necesario la utilización de productos sikadur 32 para la pega y adherencia entre concretos.

Se recomienda a la empresa Consorcio Integración Vial , realizar los vaciados de muros de manera monolítica.

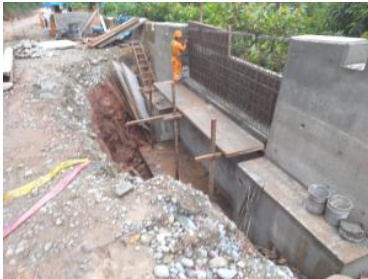
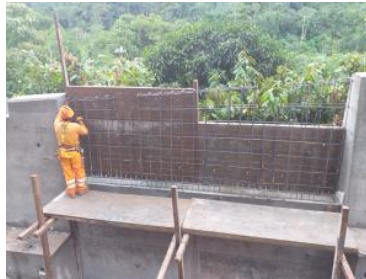
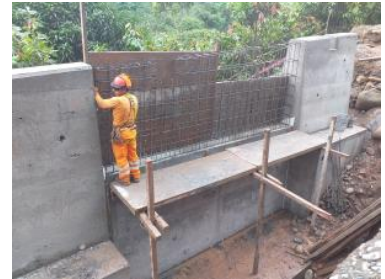
10

Visita de seguimiento en campo: Encofrado de muro

En la progresiva Km. 59+425 se observa otros muros de concreto armado el cual fueron vaciados parcialmente, donde se observa que solo falta el encofrado del mismo. Se le hizo la observación a la supervisión y a la contratista, que los vaciados de muros tiene que ser monolíticos, para este caso se requiere el uso de sikadur 32 para la pega del concreto viejo con el nuevo.

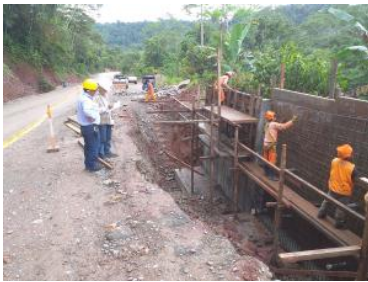
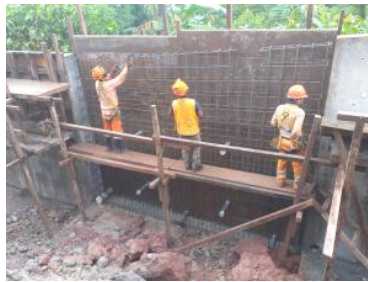
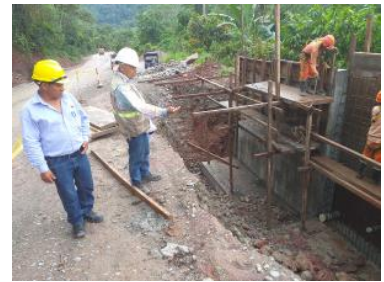
11

**Actividades:**  
 Visita de seguimiento en campo: Refuerzo metálico

**CDescripcion\_\_\_\_\_:**  
 En la progresiva Km. 59+450 a la 59+465 se esta realizando el refuerzo metálico para la construcción de un muro de concreto armado

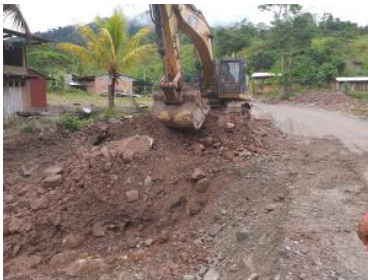
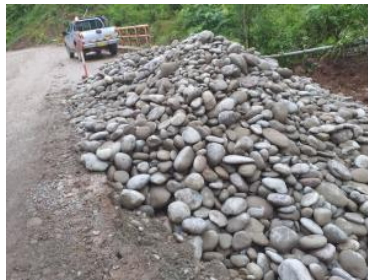
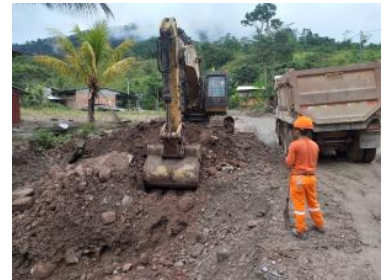
12

**Actividades:**  
 Visita de seguimiento en campo: Mejoramiento de suelos

**CDescripcion\_\_\_\_\_:**  
 En la progresiva 60+210 se realiza el mejoramiento de los suelos en el margen derecho de la via

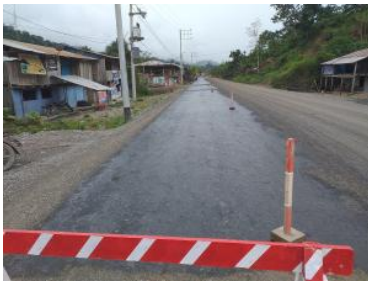
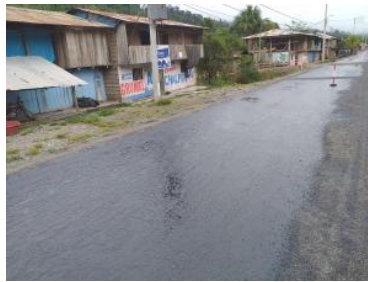
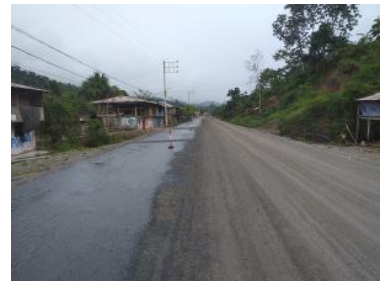
13

Visita de seguimiento en campo: Imprimación asfáltica

En la progresiva Km. 61+940 a la 62+160 se ha realizado la imprimación asfáltica en el margen izquierdo de la vía.

Se recomienda la señalización y demarcación de la via asfaltada para evitar incidentes y accidentes en el tramo vial.

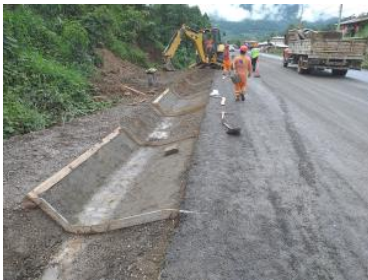
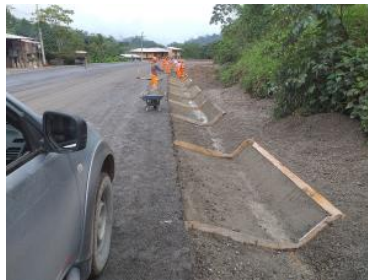
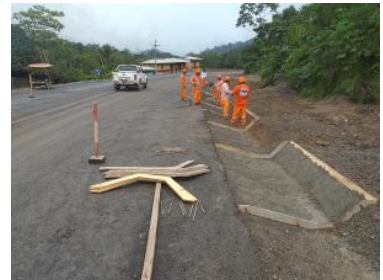
14

Visita de seguimiento en campo: Construcción de cunetas trapezoidales

En las progresivas 62+500 a la 62+800 se esta construyendo cunetas trapezoidales de concreto
