BITACORA ELECTRÓNICA DE OBRA

Confirma Bitacora:	Nro Informe:	Fecha Informe:	Nombre De La Obra:	Personal Encargado:
	12	06-07-2019	Carretera Patahuasi - Yauri - Sicuani, tramo: Negromayo-Yauri-San Genaro	J O R G E B E N J A M I N CISNEROS CADENAS

Reporte, del día 06 de julio del 2019, se inicio el recorrido por el segundo frente, describo las partidas :
FRENTE DE LA EMPRESA REYNA

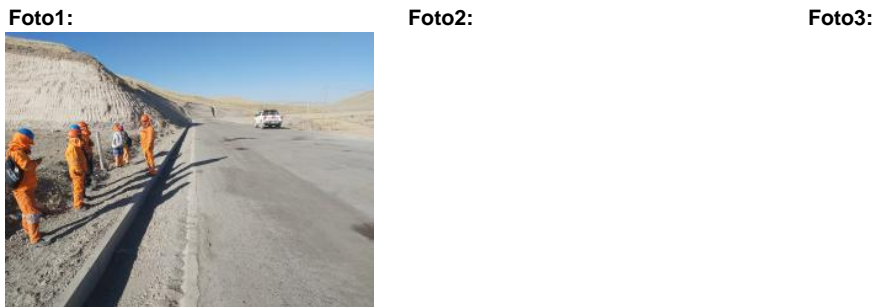
1

- 1.- Bacheado de la capa imprimada con emulsión asfáltica en la progresiva km 148+800 al km 149+000.
- 2.- Re-conformación de la capa base en el tramo km 146+280 al km 146+550.

Actividades:
Bacheado a nivel del imprimado de la base

CDescripcion_____:
Del tramo Km 148+800 al km 149+050

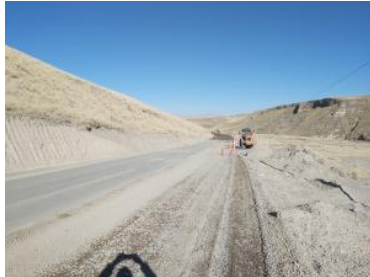
2

Actividades:
Re conformacion de la capa base

CDescripcion_____:
Tramo del km 148+800 al km 149+550

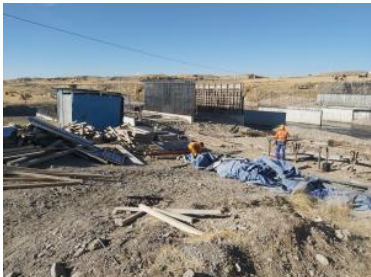
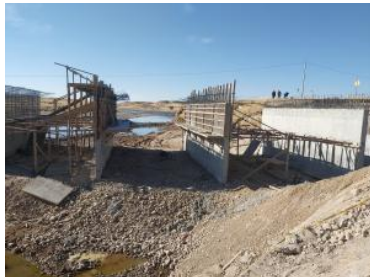
3

- 5.- Se observa la Construcción del puente San Genaro sobre el río salado, que a la fecha se viene ejecutando un sub contratista del margen derecho y el margen izquierdo la empresa Reyna, el puente esta ubicado en la progresiva km 145+075.65 al km 145+194.01, longitud del puente es de 118.36 m.l.

Actividades:
Construccion del puente San genaro

CDescripcion_____:
En este frente labora un sub contratista, margen derecha

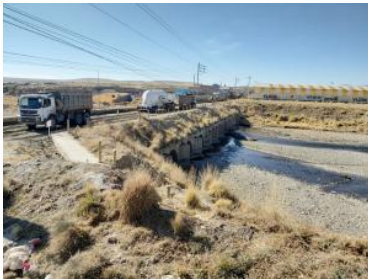
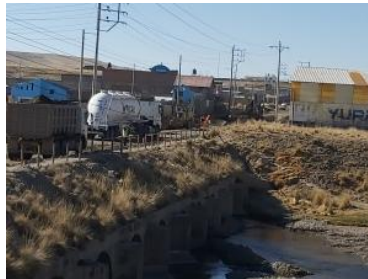
4

- 7.- Mejoramiento de la sub rasante en el tramo km 135+700 al km 135+950, en este tramo se encuentra el puente AMISTAD.
- 8.- Conformación de la base primera capa, ubicada en la tramo km 123+780 al km 123+920.

Actividades:
 Movimiento de tierras en el tramo donde se encuentra el puente AMISTA

CDescripcion_____:
 En el tramo km 135+700 al km 135+920

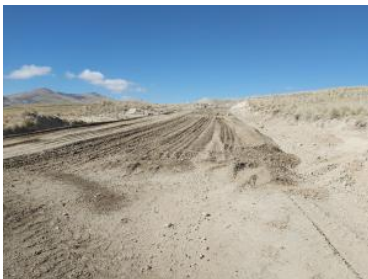
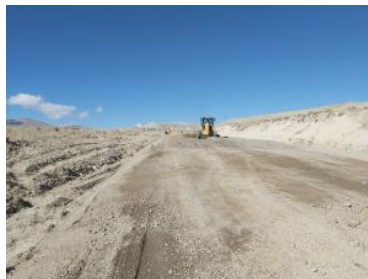
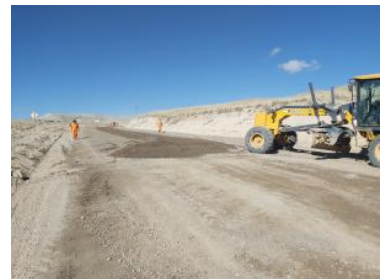
5

Actividades:
 Conformación de la segunda capa sub base

CDescripcion_____:
 tramo en el km 123+780 al km 123+920

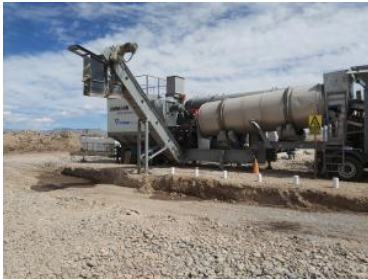
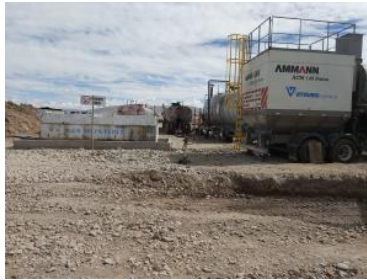
6

Actividades:
 Planta asfalto de la empresa REYNA

CDescripcion_____:
 En este frente se programo el inicio y prueba de la planta de asfalto de la empresa reyna, pero que también no se ve actividad alguna

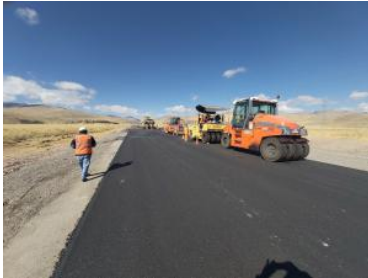
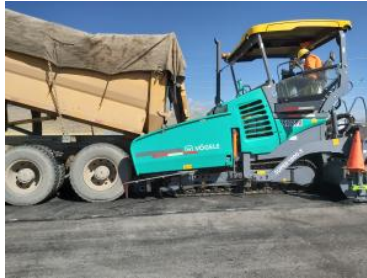
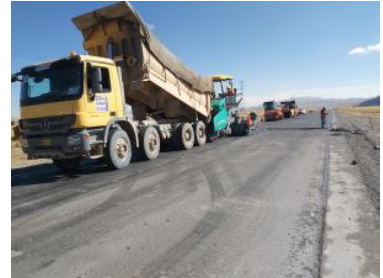
7

Actividades:
 Colocación de la segunda capa de asfalto en caliente

CDescripcion_____:
 Tramo km 106+680 al km 107+100

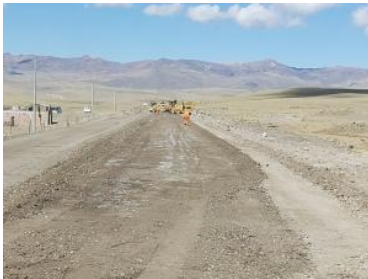
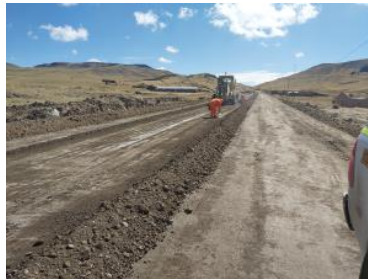
8

- 18.- Trabajos de movimiento de tierras para la conformación de la sub rasante, sub base, y base en el tramo km 85+280 al km 86+560.
- 19.- Construcción de la alcantarilla TMC de Ø 48", partidas compactado, ubicada en la progresiva km 79+880.

Actividades:
 Trabajos de movimiento de tierras, conformación de la sub rasante, sub base y base

CDescripcion_____:
 En el tramo Km 85+280 al km 86+780

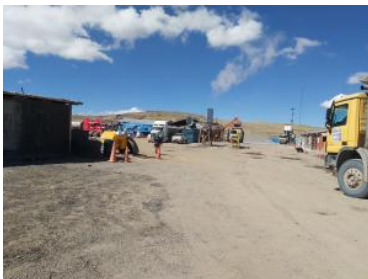
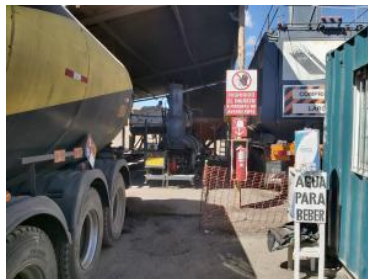
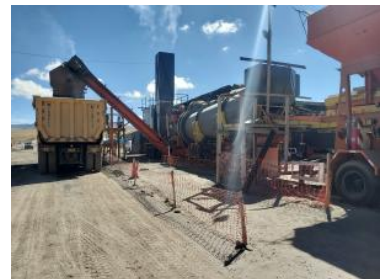
9

Actividades:
 Planta de asfalto del primer frente. de la empresa NEPTUNO

CDescripcion_____:
 Ubicada en la progresiva del km 83+650

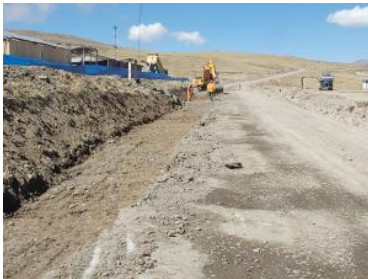
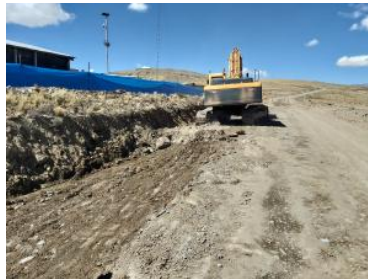
10

Actividades:
 Mejoramiento de la sub rasante

CDescripcion_____:
 Tramo del km 83+790 al km 83+300

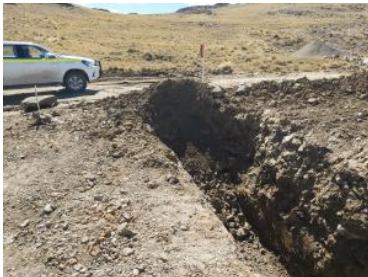
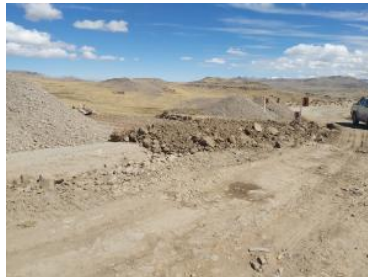
11

- 20.- Construcción de la alcantarilla TMC de Ø 36", partida movimiento de tierras, ubicada en la progresiva km 78+171.43.

Actividades:
 Movimiento de tierras en la alcantarilla TMC DE Ø 36"

CDescripcion_____:
 Ubicada en el km 78+171.43
