BITACORA ELECTRÓNICA DE OBRA

REGISTRO DE LA BITACORA Y FOTO DEL CUADERNO DE OBRA

Confirma Bitacora: Si	Nro Informe: 141	Fecha Informe: 05-07-2019	Nombre De La Obra: Construccion y Mejoramiento de la Carretera llave-Mazocruz	Personal Encargado: CUTIPA MONZON NESTOR ARNULFO	Foto Bitacora:	Foto Bitacora 2:	Foto Bitacora 3:	Foto Bitacora 4:	Foto Bitacora 5:	Foto Bitacora 6:
---------------------------------	----------------------------	-------------------------------------	---	---	-----------------------	-------------------------	-------------------------	-------------------------	-------------------------	-------------------------

REPORTE DEL 05 DE JULIO DEL 2019

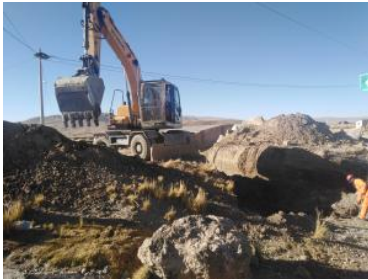
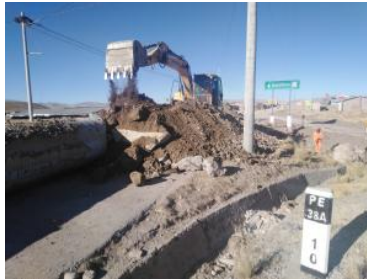
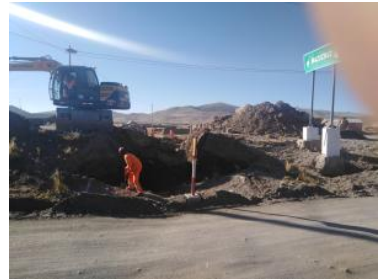
1

Alcantarilla MCA d 1.0 x 1.0 m ubicado en la progresiva km 0+005, demolición de alcantarilla existente.

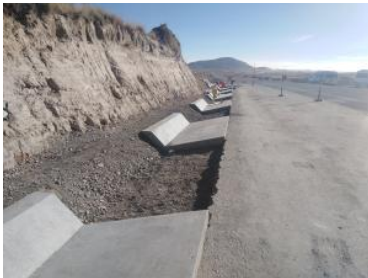
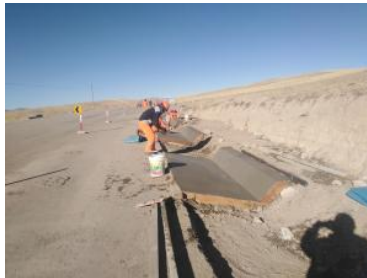
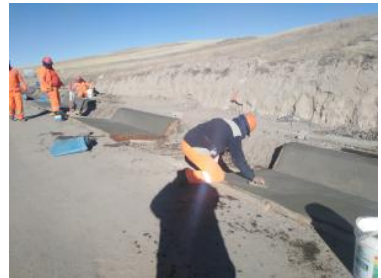
2

Encofrado, trazo y replanteo, encofrado de cerchas para el vaciado

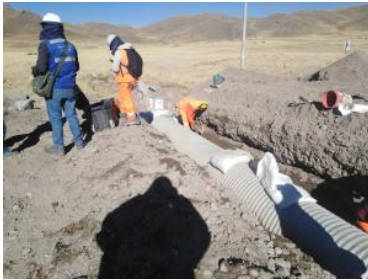
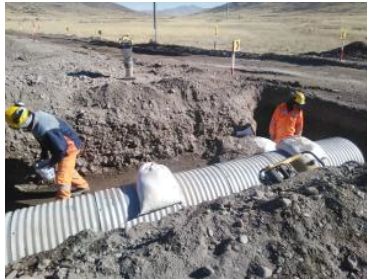
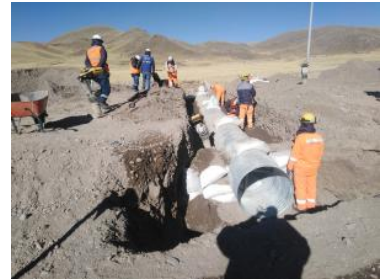
3

Compactado de relleno estructural alcantarilla TMC 48" de diámetro ubicado en la progresiva km 17+236

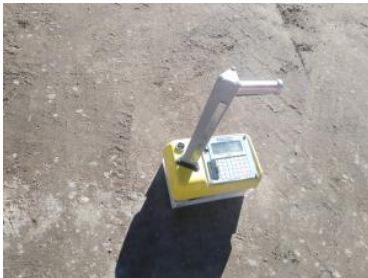
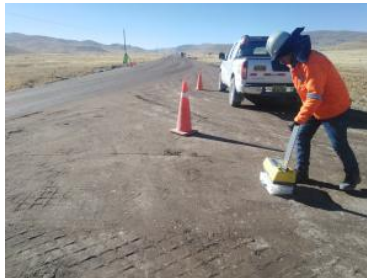
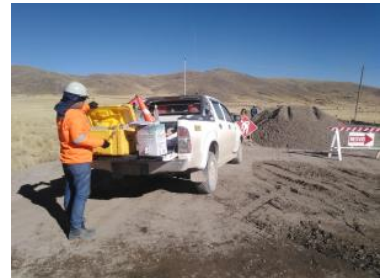
4

Densimetro nuclear estandarización de equipo en la progresiva km 17+300

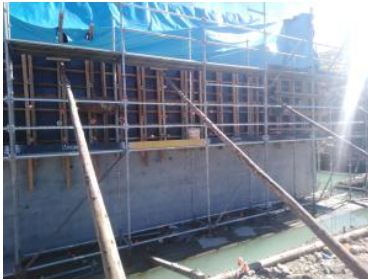
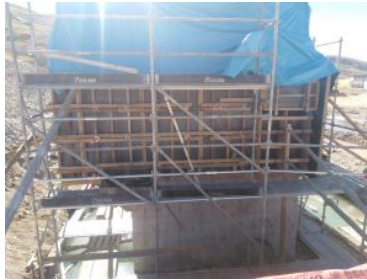
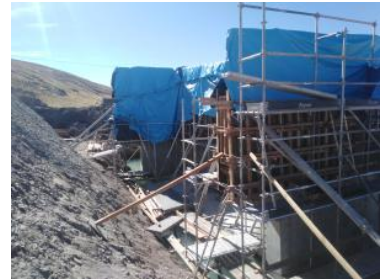
5

Ubicación en la progresiva km 33+760, Estribo derecho protección y curado de panel o elevación de estribo

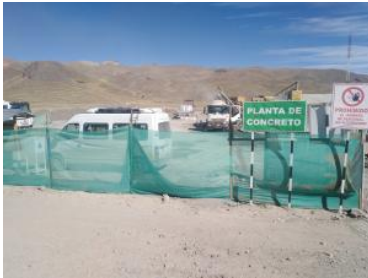
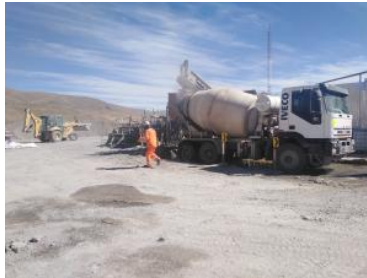
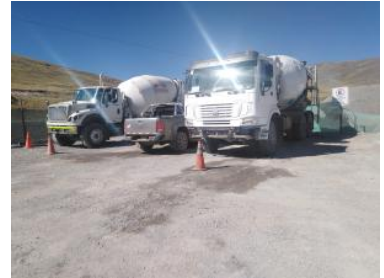
6

Verificación de operatividad ubicado en la progresiva km 38+350, traslado de concreto f'c=280 kg/cm2 pala la alcantarilla de MCA 2.0 x 1.5 m en el km 57+106

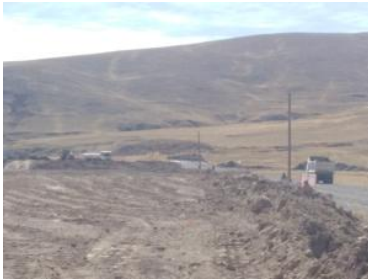
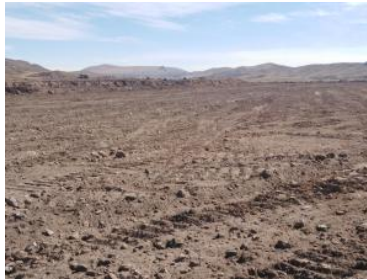
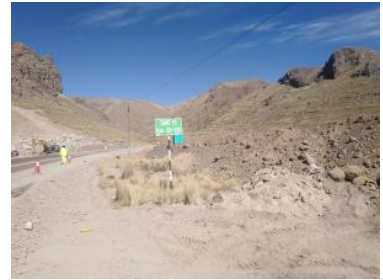
7

Ubicado en la progresiva km 39+100 lado derecho, volquetes depositando material proveniente de corte.

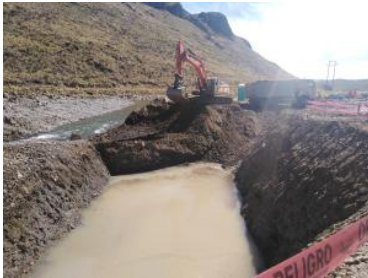
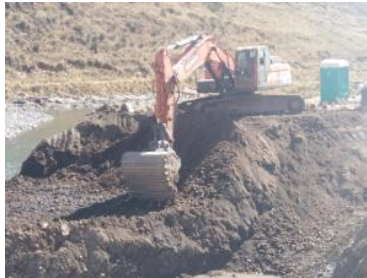
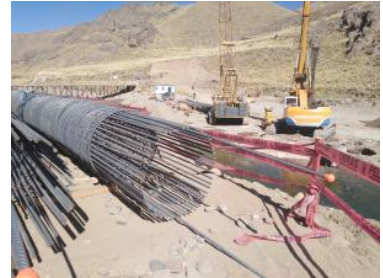
8

Excavación estribo derecho ubicado en la progresiva km 40+050, este estribo no requiere de pilotes como si el estribo izquierdo y los dos pilares

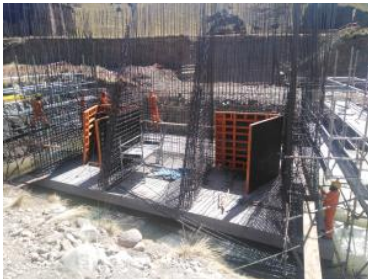
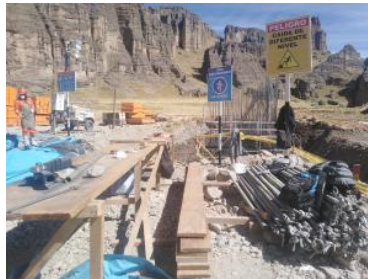
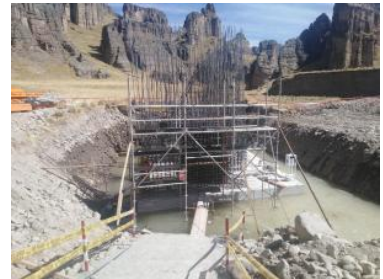
9

CDescripcion_____:
 Armado de acero de refuerzo estribo derecho

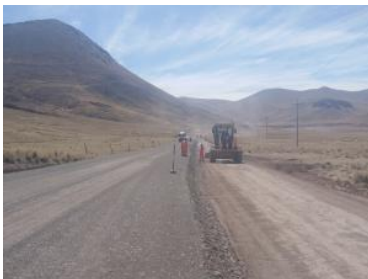
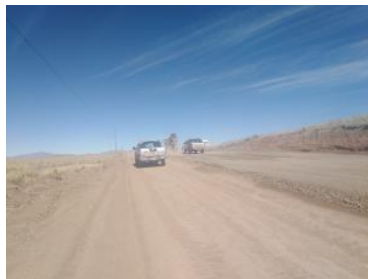
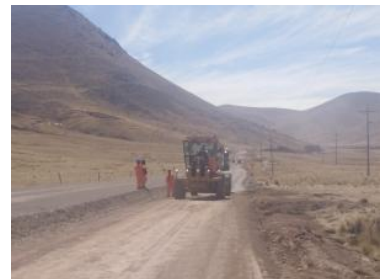
10

CDescripcion_____:
 Esta partida se ejecuta en la progresiva km 53+100

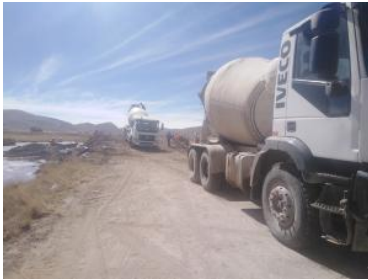
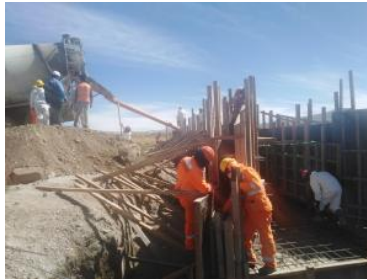
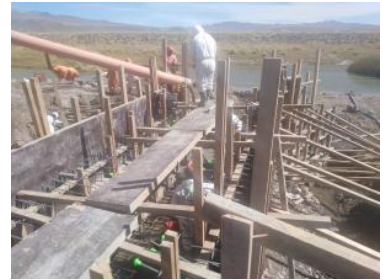
11

CDescripcion_____:
Alcantarilla tipo MCA de 1.5x1.0 ubicado en la progresiva km 57+109, vaceado de muros de elevación y losa superior

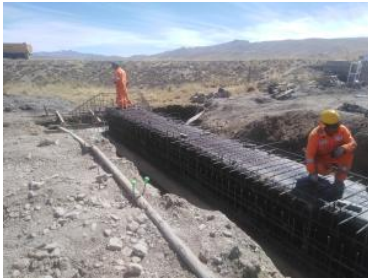
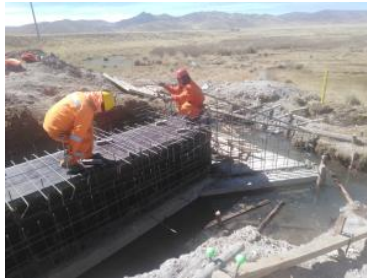
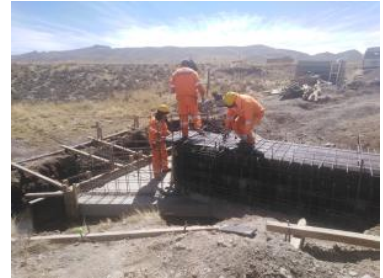
12

CDescripcion_____:
Alcantarilla tipo MCA de 1x1 ubicado en la progresiva km 56+985, armado de acero en muros y losa superior

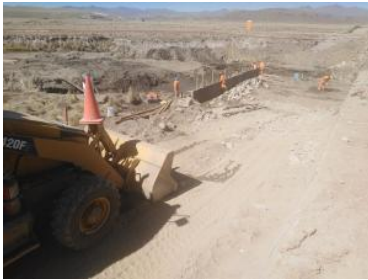
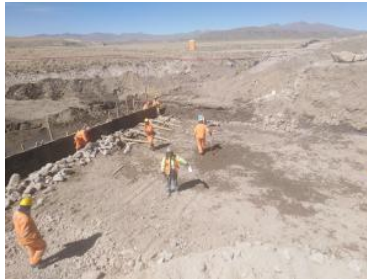
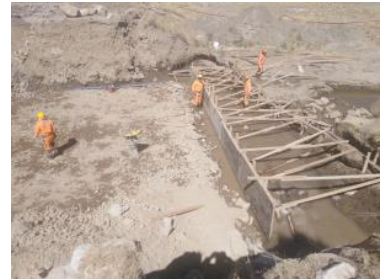
13

CDescripcion_____:
Alcantarilla tipo MCA de 3x3 m ubicado en la progresiva km 62+912, encofrado para solado

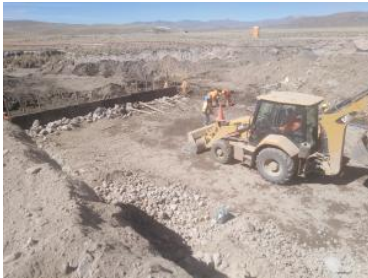
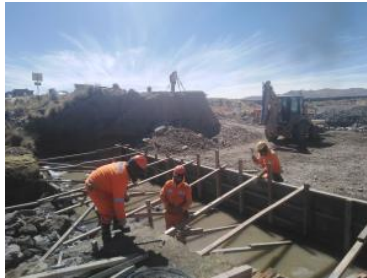
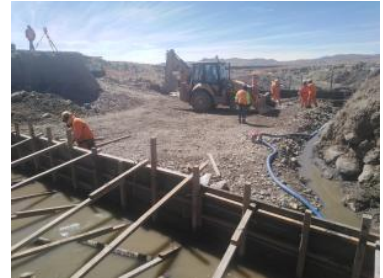
14

CDescripcion_____:
Alcantarilla tipo MCA de 3x3 m ubicado en la progresiva km 62+912, movimiento de tierras y encofrado para solado

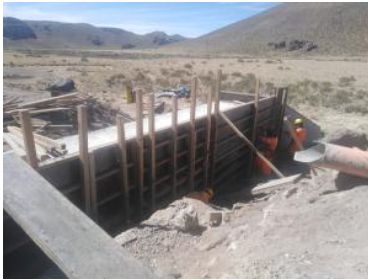
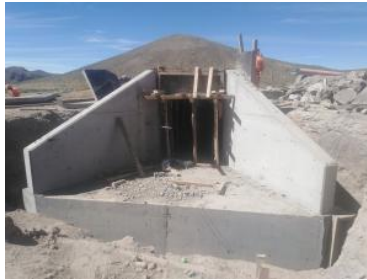
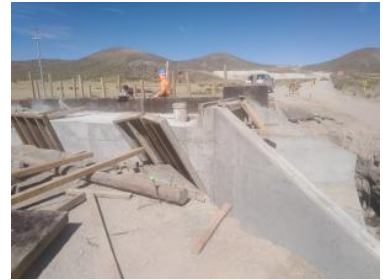
15

CDescripcion_____:
Alcantarilla tipo MCA ubicado en la progresiva km 68+573, desencofrado de muros y losa superior

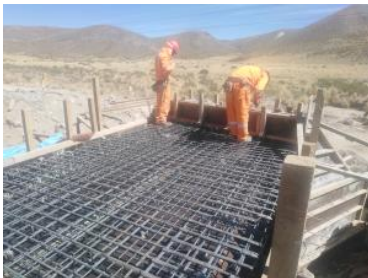
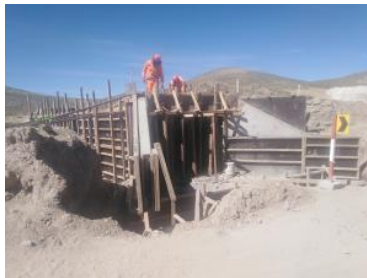
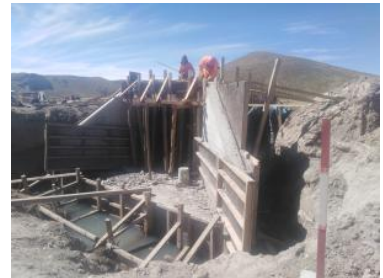
16

CDescripcion_____:
Alcantarilla tipo MCA de 2.5x2.0 m ubicado en la progresiva km 68+729, armado de acero losa superior

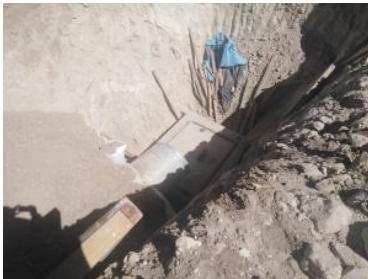
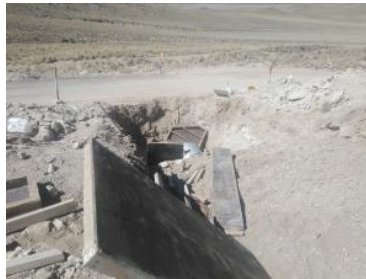
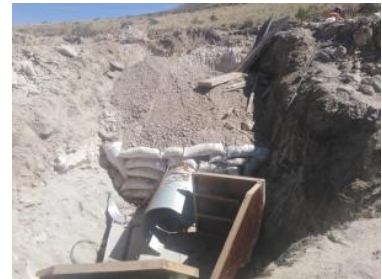
17

Alcantarilla TMC 36 ubicado progresiva km 70+156, relleno estructural
